À CÂMARA MUNICIPAL DE PARAGOMINAS

Assunto : Relatório referente às condições estruturais, elétricas e hidrossanitárias do prédio onde se localiza a Ouvidoria da Câmara Municipal de Paragominas.

Itens observados na vistoria técnica realizada no prédio da Auditoria no dia 03 de fevereiro de 2025:

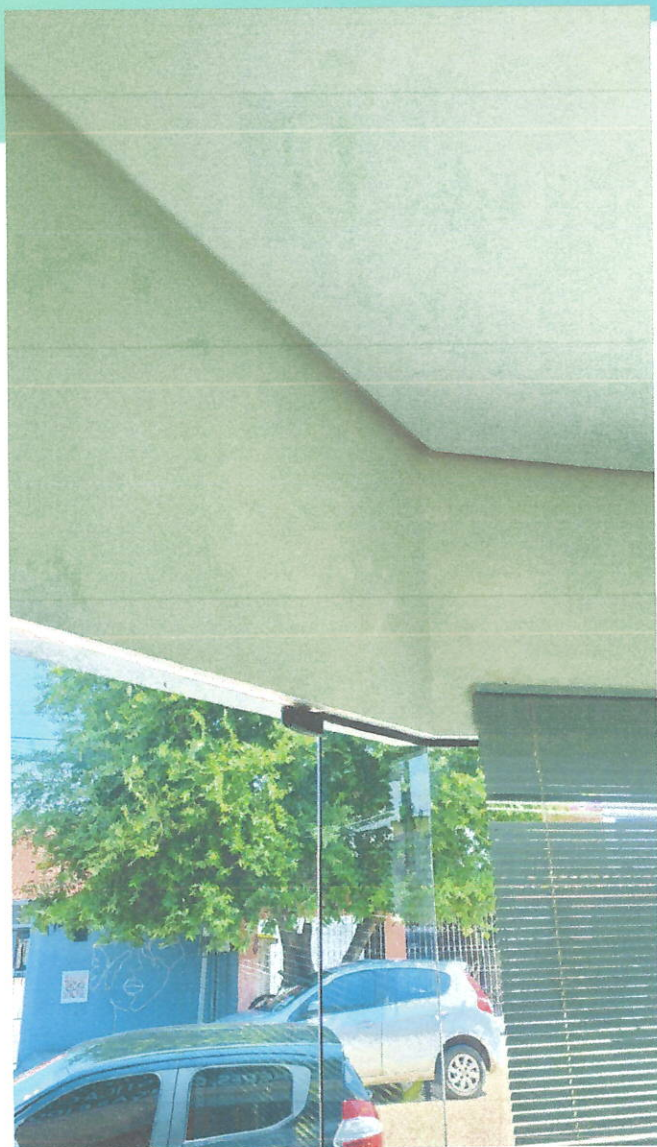
Recepção - Entrada com iluminação externa

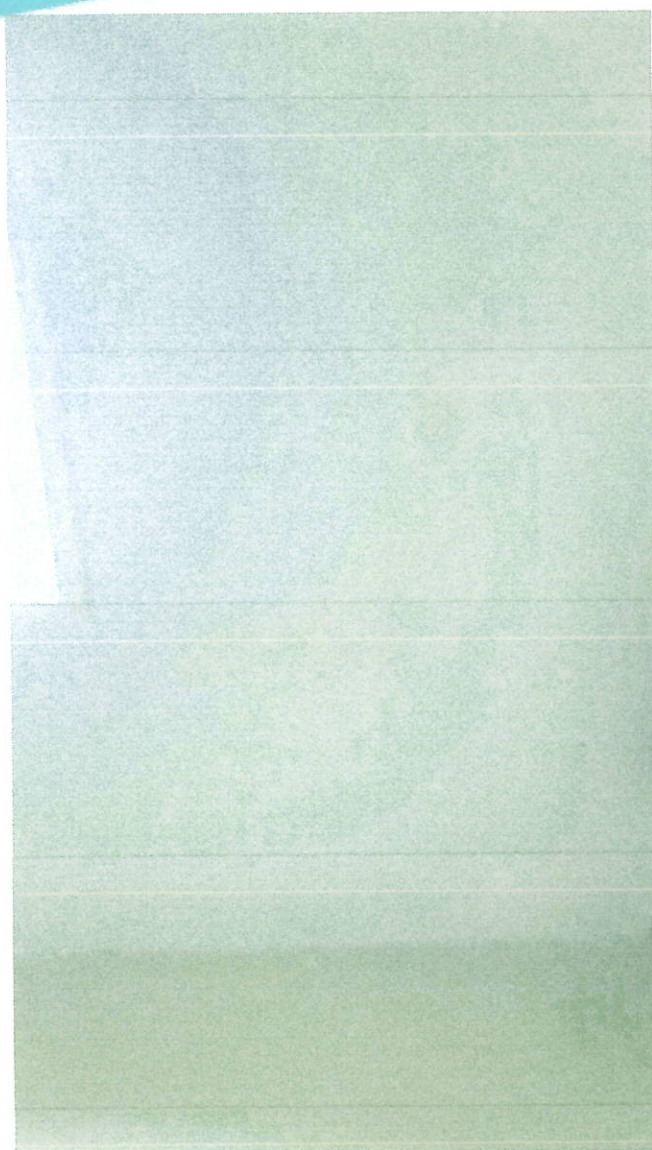
Sala 02 - Forro com necessidade de manutenção

1. Reparos na cobertura para evitar infiltrações.
2. Revisão da rede elétrica, com verificação de componentes.
3. Manutenção no sistema hidráulico para evitar vazamentos.

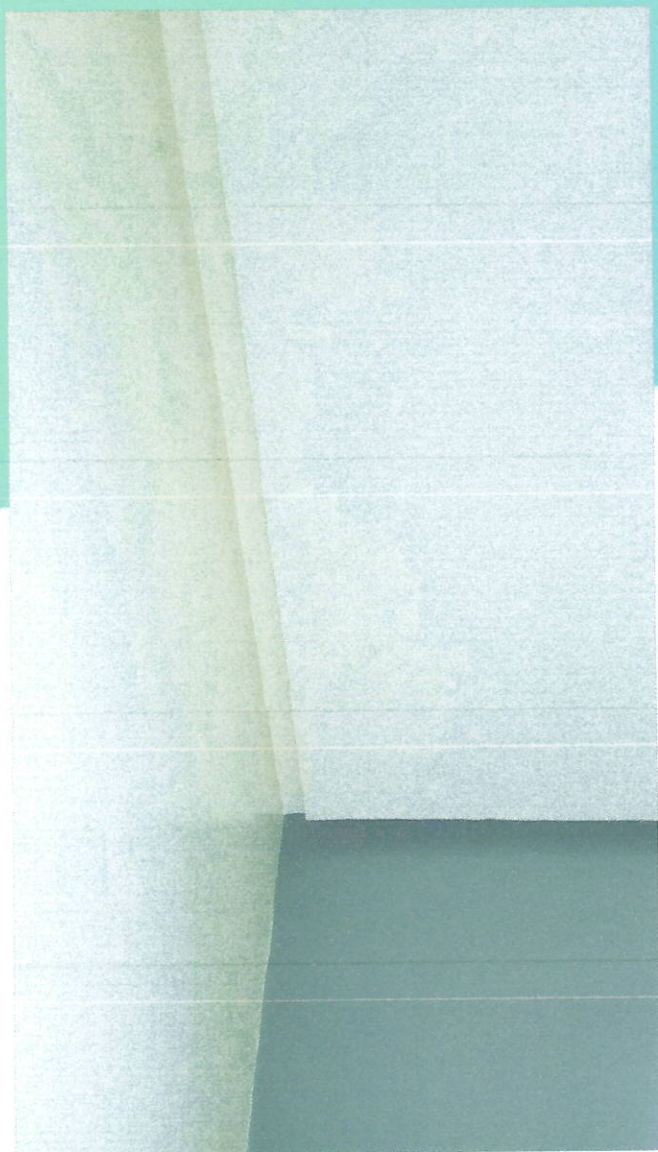
Sala 03 - Forro com necessidade de manutenção

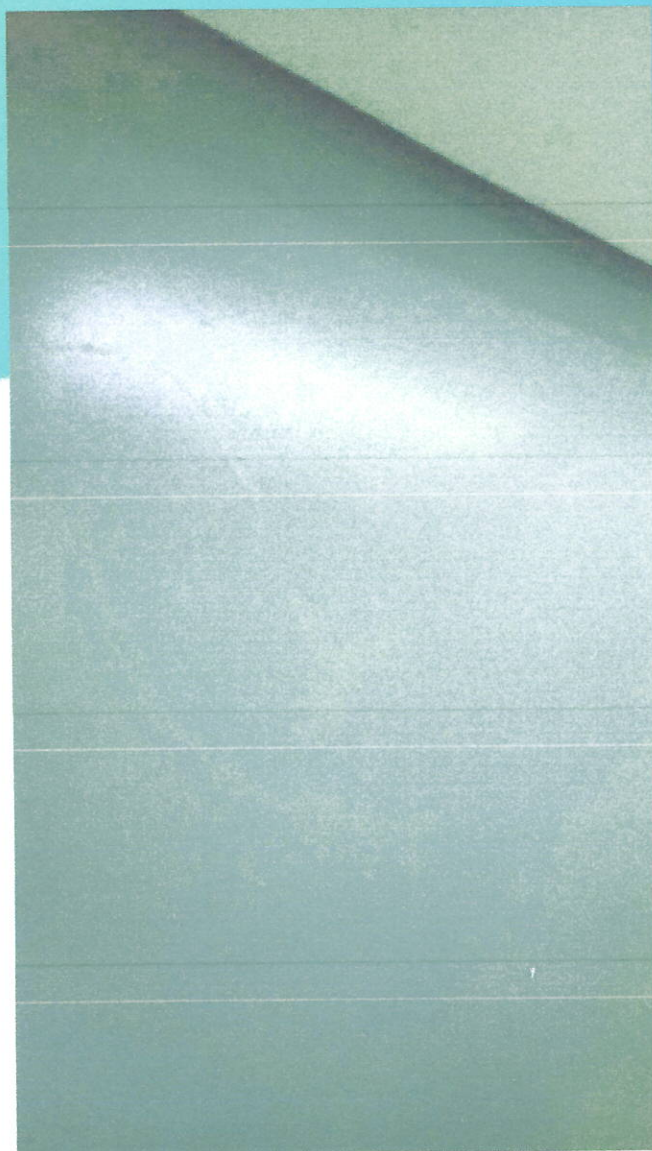
Sala 03 - Parede com necessidade de manutenção

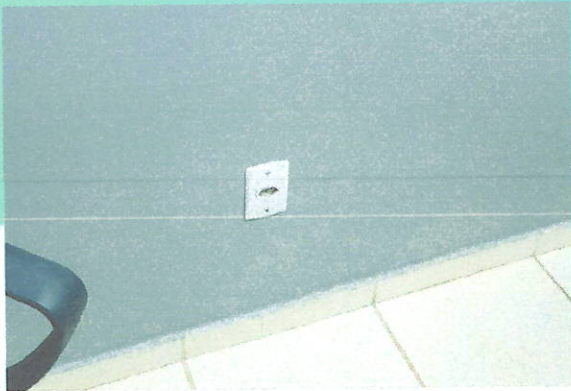
Sala 03 - Tomada sem uso

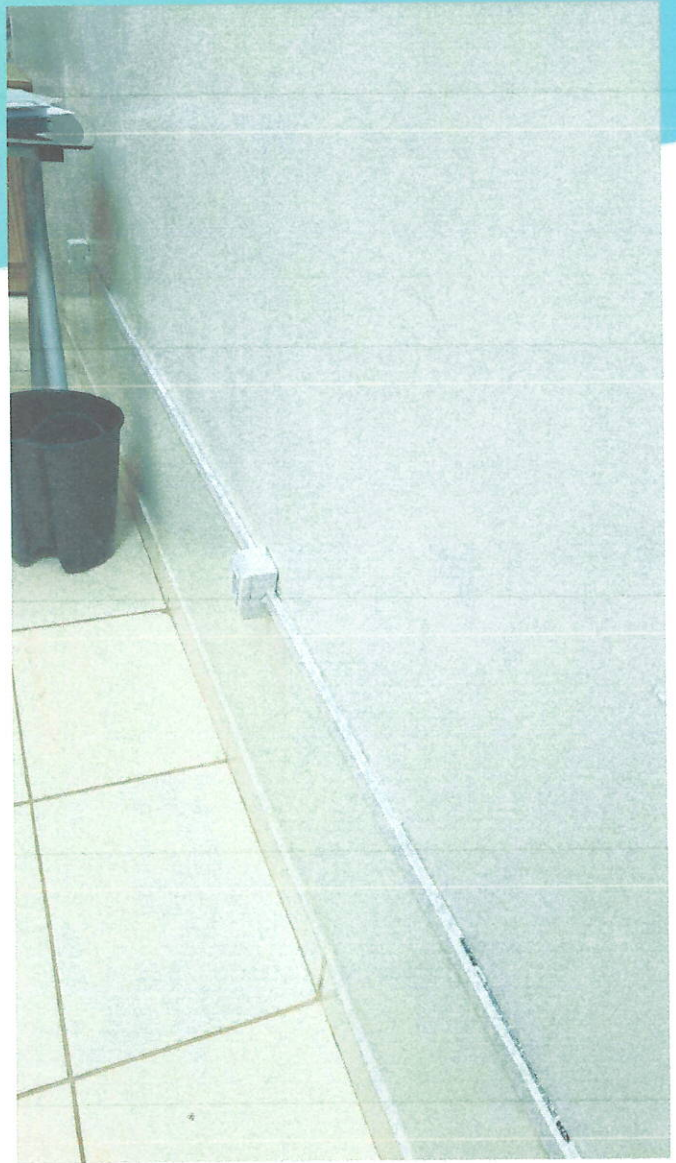
Sala 02 - Tomadas sem uso
