ESTADO DO PARÁ
PREFEITURA MUNICIPAL DE SÃO JOÃO DA PONTA
PODER EXECUTIVO
CNPJ: 01.613.320/0001-80

LAUDO DE VISTORIA TÉCNICA – LVT – 1012-23

Objetivo: Realizar levantamento das condições do imóvel, onde está instalado o Centro de Referência Especializado de Assistência Social - CREAS em São João da Ponta - Pa.

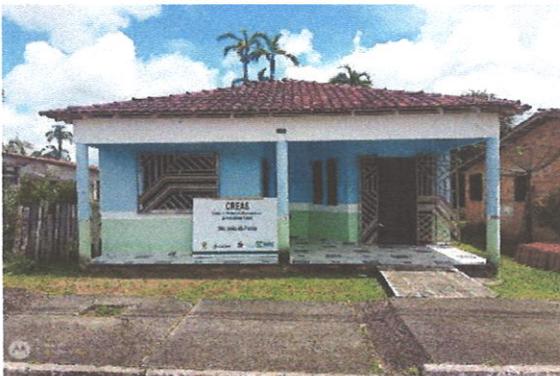
FOTO 01 – FACHADA FRONTAL

- PORTA E JANELA, ESTÃO GRADEADAS.
- HÁ UMA CALÇADAS DE ACESSO NA FRENTE – ENTRE A CALÇADA DE PASSEIO E O IMÓVEL;
- PINTURA FRONTAL EM BOM ESTADO DE CONSERVAÇÃO.

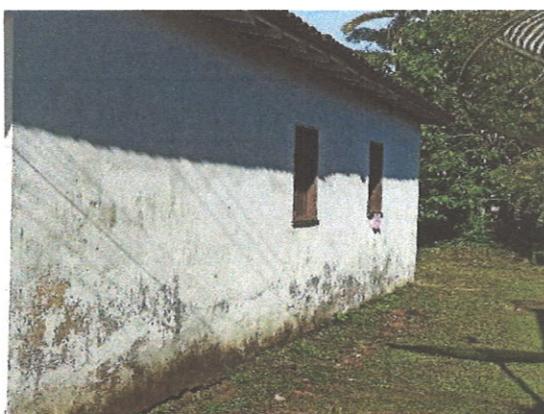
FOTO 02 – PAREDE EXTERNA

- PINTURA EXTERNA DEGRADADA DEVIDO A AÇÃO DAS INTEMPÉRIES;
- NÃO HÁ CALÇADAS LATERAL EM TORNOS DO IMÓVEL

OBS - Há o desgaste da pintura externa, causada pela ação das fortes chuvas na região.

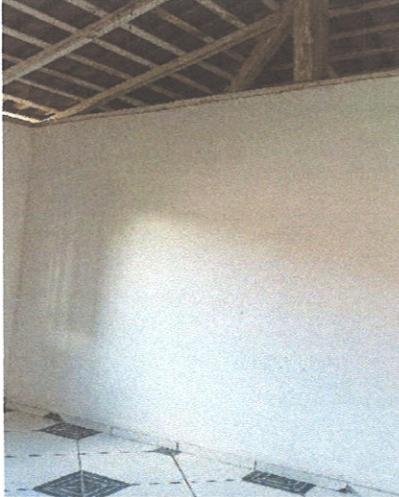
FOTO 03 – PARTE INTERNA DO IMOVEL

- PINTURA EM BOM ESTADO DE CONSERVAÇÃO;
- NÃO HÁ FORRO EM NENHUM DOS AMBIENTES;
- PISOS EM REVESTIMENTO CERÂMICO, EM BOM ESTADO DE CONSERVAÇÃO.

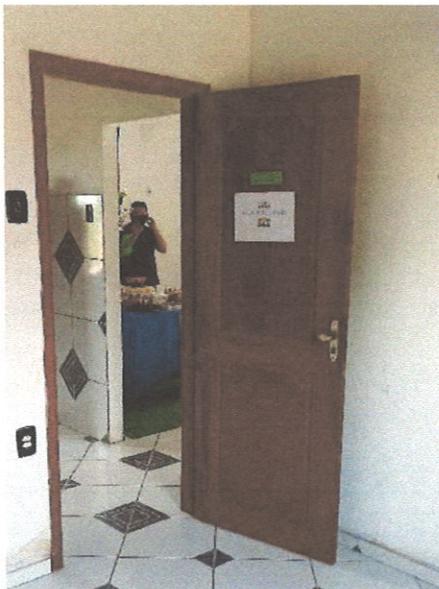
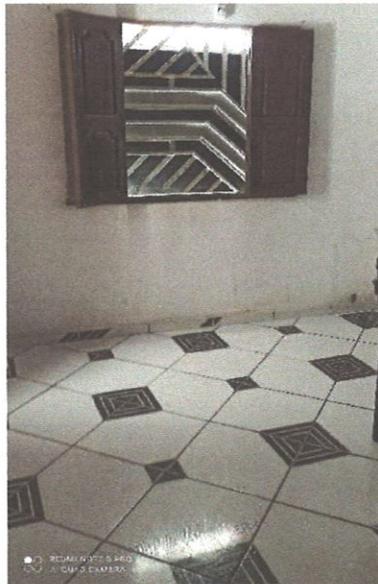
FOTO 04 – ESQUADRIAS

- EM MADEIRA;
- PINTURA CONSERVADA;
- TRINCOS E FECHADURAS, FUNCIONANDO EM BOM ESTADO DE CONSERVAÇÃO.

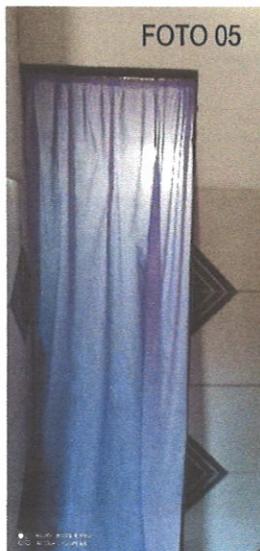
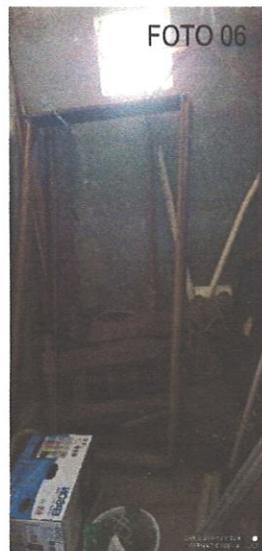
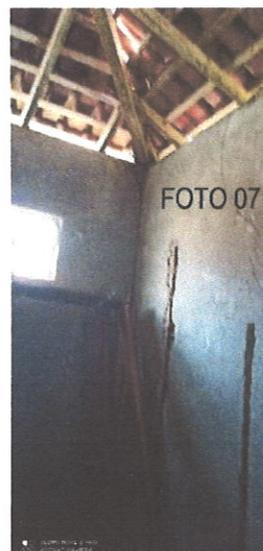
FOTO 05, 06 E 07 – DEPÓSITO

- SEM PORTA DE ENTRADA;
- EM FASE DE EMBOÇO;
- OBS: SERIA UM BANHEIRO EM CONSTRUÇÃO.
