# **LAUDO DE VISTORIA DE ENGENHARIA PARA HABITE-SE DE USO**

**Ref.: HABITE-SE DE USO**

IMÓVEL: UNIDADE DE ENSINO INSTITUTO SANTO ANTONIO

LOCAL: PASSAGEM SANTO ANTONIO, Q: 54 Nº 84, BAIRRO: NOVA UNIÃO - MARITUBA/PA

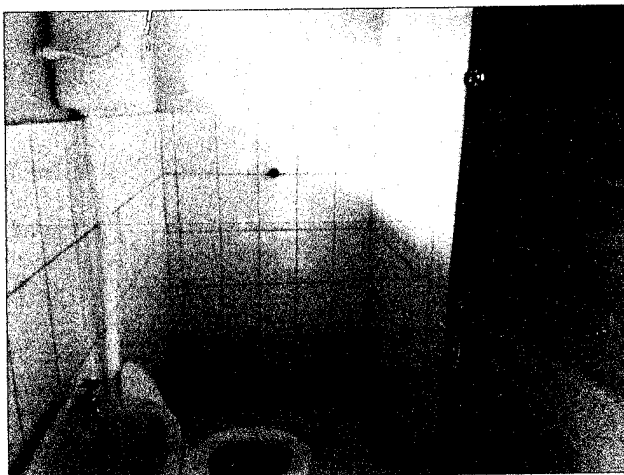
**BANHEIRO**

**INSTALAÇÕES HIDRÁULICAS E ESGOTO:** As condições das instalações hidro sanitárias, bem como a destinação final do esgoto também estão satisfatória.
