**LAUDO DE VISTORIA****SOLICITANTE: SECRETARIA MUNICIPAL DE EDUCAÇÃO – SEMED****Imóvel: TERRENO COM EDIFICAÇÃO RESIDENCIAL****Endereço do imóvel: Rua Mirizal, nº 383 – Bairro: Mirizal – Marituba/PA – CEP: 67.200-000.****Data: 05/12/2024****Hora: 11:30 hs****1. OBJETIVO DO LAUDO:**

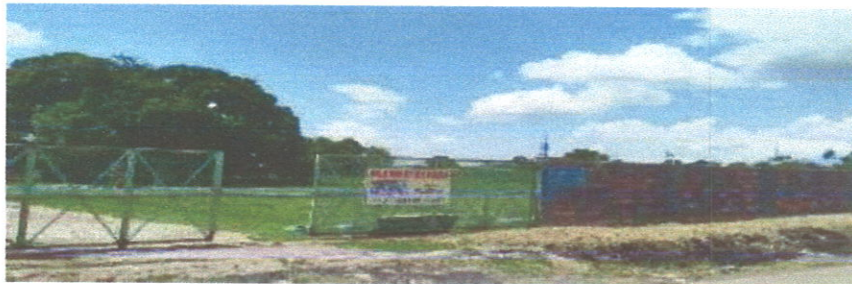
*Figura 1 – Portão de Entrada*

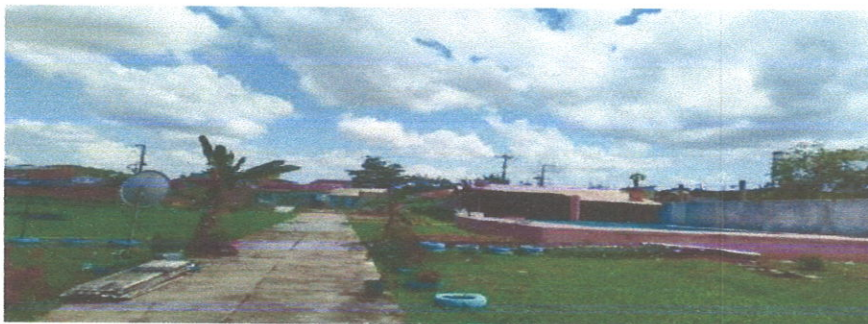
*Figura 2 – Área de Lazer e Piscina*

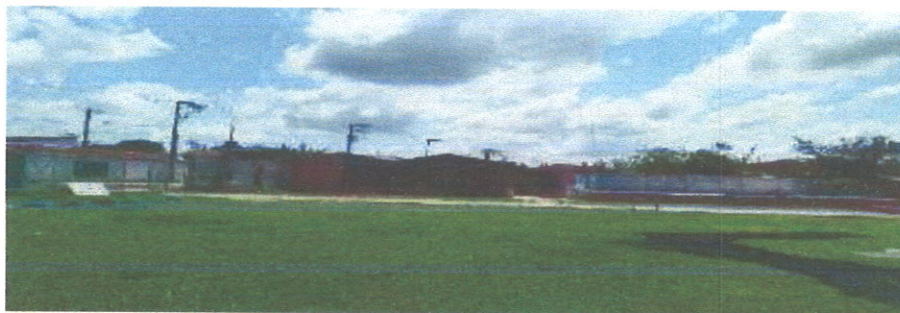
*Figura 3 – Área de Lazer e Piscina*

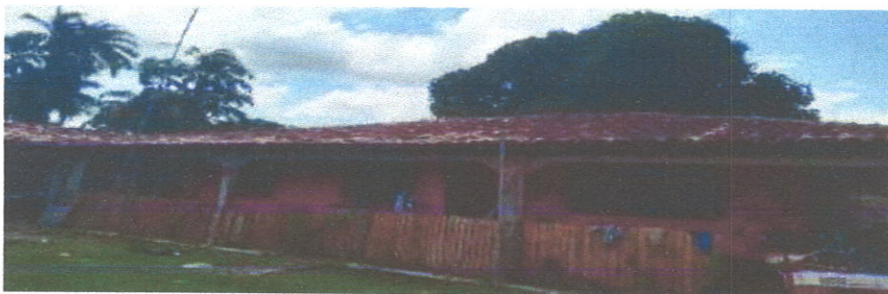
*Figura 4 – Residência*

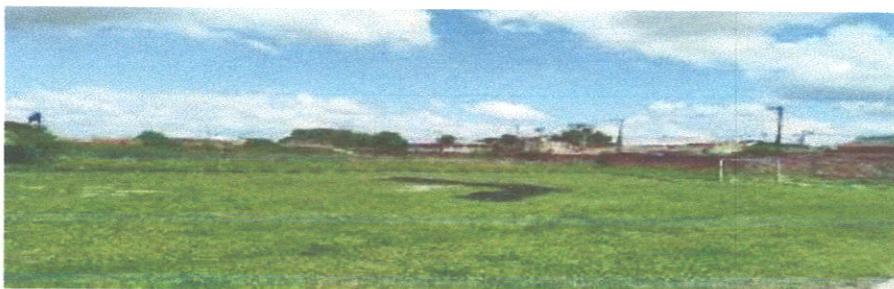
*Figura 5 – Terreno Livre*

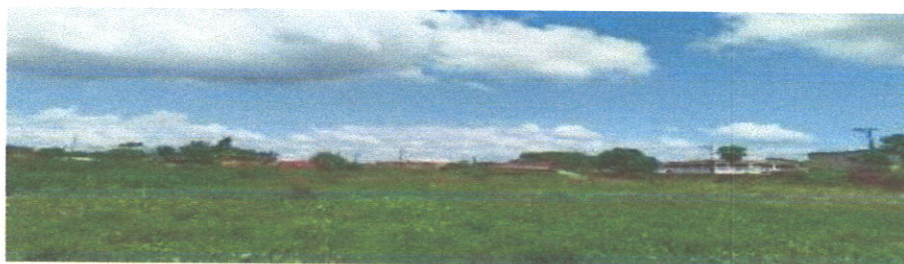
*Figura 6 – Terreno Livre*

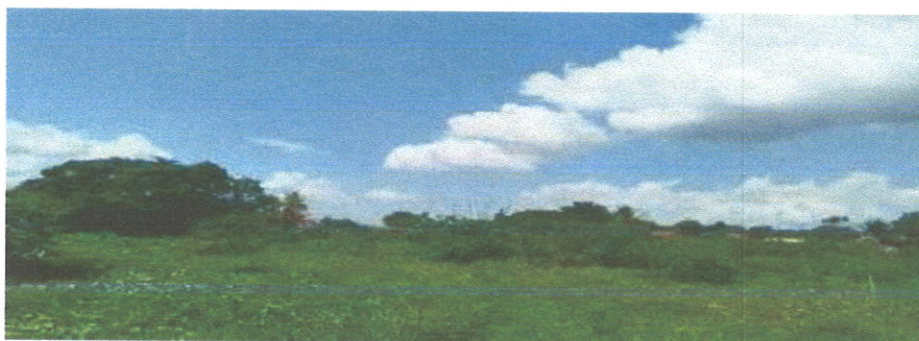
*Figura 7 – Terreno Livre*
