PREFEITURA MUNICIPAL DE BELÉM
FUNDAÇÃO CULTURAL DO MUNICÍPIO DE BELÉM – FUMBEL
DEPARTAMENTO DE PATRIMÔNIO HISTÓRICO – DEPH

CADASTRO DE BENS IMÓVEIS INTEGRADOS PARA RESTAURAÇÃO E REFORMA

LOCALIZAÇÃO: PRAÇA DA REPÚBLICA – DATA: 24/05/2005

IDENTIFICAÇÃO: BAR DO PARQUE

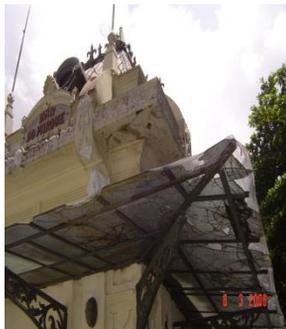
Encontra-se em péssimo estado de conservação. O bar apresenta o piso interno com revestimento em lajota com peças quebradas e sujas; a porta-balcão em madeira encontra-se descascada e desgastada em algumas partes; as arandelas externas estão quebradas e sem lâmpadas; a cobertura em vidro aramado está completamente quebrada e sua estrutura está corroída, apresentando problemas de infiltração; o guarda-corpo está oxidado; o corrimão está com partes soltas ou faltantes e desgastado; o revestimento em pedras portuguesas está sujo e com áreas danificadas; a borda em granito preto apresenta peças quebradas; a base da plataforma de alvenaria com fechamento em tela aramada encontra-se com cupim e oxidação da parte metálica; e, o tento em concreto está sujo e com partes faltantes no reboco. De modo geral o bar e o entorno encontram-se muito sujos, com lixo e entulho.

Revestimentos de piso e parede em lajota cerâmica ou azulejo: os revestimentos de piso e paredes no interior do bar e nos banheiros deverão ser retirados para a instalação de outro similar ao existente. Os piso deverão ser assentados sobre a camada niveladora, utilizando-se argamassa adequada obedecendo aos níveis ou inclinações pré-existentes e rejunte de aproximadamente 5mm, na mesma cor da cerâmica.

Revestimento de piso em pedra portuguesa: deverá ser efetuada limpeza com água e sabão e escovas de *nylon*, e recomposição das áreas danificadas. As pedras portuguesas a serem assentadas deverão seguir o mesmo padrão existente no local sobre a camada niveladora existente, utilizando-se argamassa adequada, obedecendo aos níveis ou inclinações pré-existentes.

Escadaria em pedra de lioz: a restauração deverá ser executada primeiramente removendo-se toda sujidade aderida a peça com o auxílio de removedor, para o caso de tinta, e espátula para o caso de outros materiais. Somente em casos extremos deverá ser utilizado ácido muriático diluído em água na concentração máxima de 10%. Após a remoção de toda sujidade existente, as pedras deverão ser lavadas com água, sabão neutro e escova de *nylon* com cerdas macias. Eventualmente poderá ser usada água vaporizada de uma névoa fina, em temperatura ambiente, em toda a superfície de pedra. O jato não deve ser direcionado diretamente para a superfície e a distância efetiva entre o vaporizador e a superfície deve ser ajustada cuidadosamente de modo a não acarretar efeitos mecânicos. Para obturação de fissuras e partes faltantes, deverão ser utilizadas próteses de pedra com as mesmas características físicas da original ou em caso de menor dimensão, com o uso de colas e resinas, com pó de pedra. Ao final deverá ser aplicada uma camada de proteção com cera microcristalina.

Elementos metálicos (cobertura, toldo em estrutura metálica e vidro e guarda-corpo): deverá ser efetuada limpeza, lixamento, emassamento e pintura geral com tinta esmalte sintético acetinado na cor a ser definida pela Fiscalização, com no mínimo 3 (três) demãos, sobre prime anti-ferruginoso, observando a eliminação da oxidação existente e evitando nova oxidação. A infiltração presente na cobertura em vidro aramado deverá ser eliminada.

Toldo em estrutura metálica e vidro: recuperação da parte metálica conforme o tratamento especificado acima e substituição dos vidros aramados por outros do mesmo padrão existente.

Corrimão, porta-balcão: deverá haver a substituição das partes desgastadas do corrimão em madeira fixado no guarda-corpo assim como da porta-balcão, seguindo o padrão existente, assim como a manutenção das que não forem removidas, devendo ser empregado imunizante Dagnet, através de pincelamento ou pulverização, para posterior aplicação de verniz fosco ou pintura com esmalte sintético acetinado na cor existente, conforme o caso.

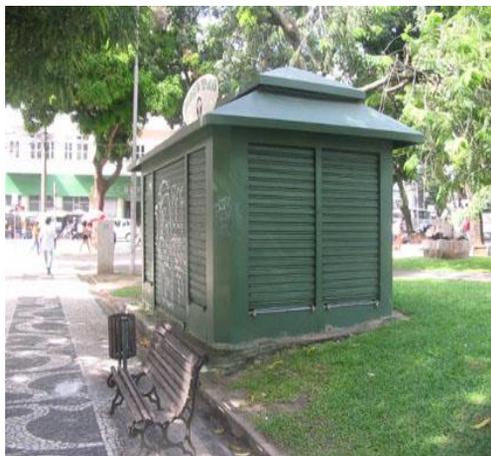
De modo geral encontra-se em bom estado de conservação, apresentando corrosão na estrutura metálica especialmente na base, sujidades e pichações na porta de enrolar. O piso externo encontra-se com partes quebradas, desregularizado e com limo.

Revestimento do piso em cimentado: recuperação das partes quebradas, regularização e nivelamento das partes faltantes em cimentado, mantendo as mesmas características do padrão existente, evitando falhas na agregação do material novo com o existente, exigindo todo cuidado nas bordas do remendo a fim de evitar possíveis fissuras, para posterior pintura com tinta tipo Coralpiso, Novacor ou similar na cor a ser definida pela Fiscalização. Antes da aplicação da tinta a superfície deverá ser lavada com água e escova de nylon a fim de eliminar toda poeira e sujidades da superfície.

Paredes em estrutura metálica: deverão ser lixadas, emassadas e pintadas com tinta esmalte sintético acetinado na cor existente, com no mínimo 3 (três) demãos, sobre prime anti-ferruginoso.

Cobertura em chapas metálicas: deverá ser revisto todo o rejunte das placas, para posteriormente serem lixadas, emassadas e pintadas com tinta esmalte sintético acetinado na cor existente, com no mínimo 3 (três) demãos, sobre prime anti-ferruginoso.

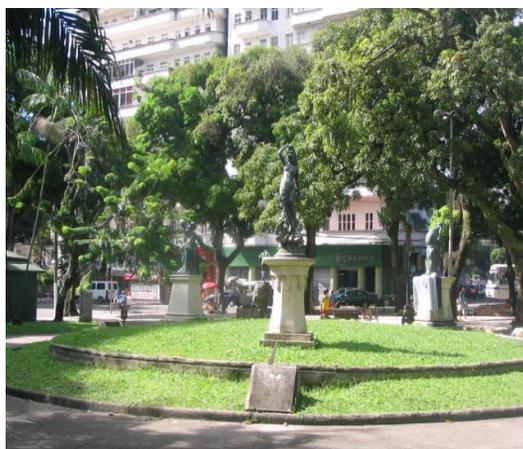
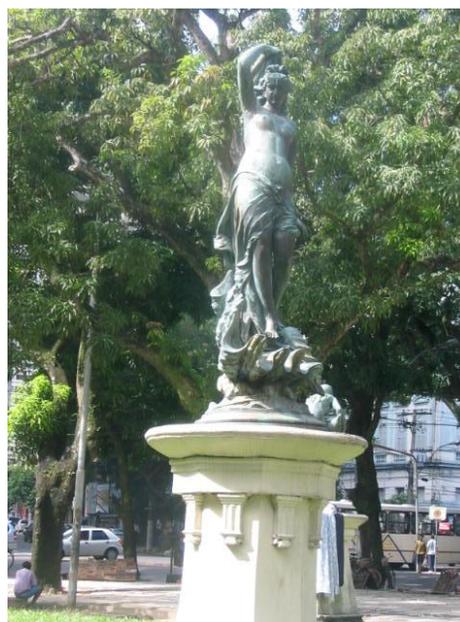
Encontra-se em bom estado de conservação. O conjunto está sujo. O pedestal em marmorite foi pintado. A base possui uma forma que possibilita o acúmulo de água por falta de drenagem, ocasionando umidade na parte inferior da mesma.

Pedestal em marmorite: deverá ser removida a pintura atual até a estrutura original em marmorite, que deve ser limpo com água e escova de nylon, para receber cera microcristalina. Deverá ser efetuada drenagem na base, a fim de evitar o acúmulo de água da chuva, que ocasiona manchas de umidade na parte inferior da mesma.

Esculturas em bronze: deverá, somente, ser realizada com água e sabão neutro, e escovas de cerdas naturais ou de *nylon*. Não será tolerado o uso de escovas de aço. Nesse caso cuidar para não retirar a pátina existente (camada natural que protege o material, dando aspecto esverdeado).

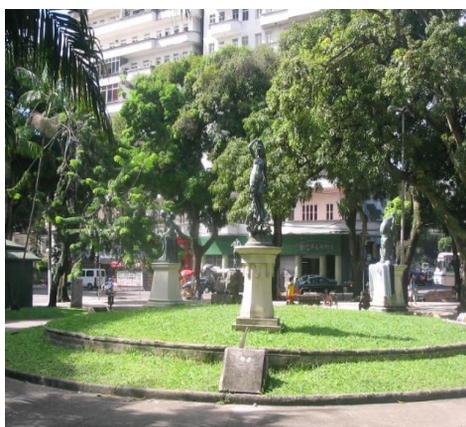
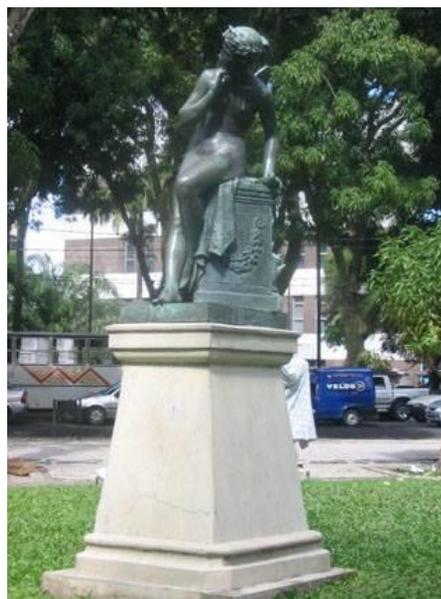
Encontra-se em bom estado de conservação. O conjunto apresenta sujeira. O pedestal em marmorite foi pintado.

Pedestal em marmorite: deverá ser removida a pintura atual até a estrutura original em marmorite, que deve ser limpo com água e escova de nylon, para receber cera microcristalina.

Esculturas em bronze: deverá, somente, ser realizada com água e sabão neutro, e escovas de cerdas naturais ou de *nylon*. Não será tolerado o usos de escovas de aço. Nesse caso cuidar para não retirar a pátina existente (camada natural que protege o material, dando aspecto esverdeado).

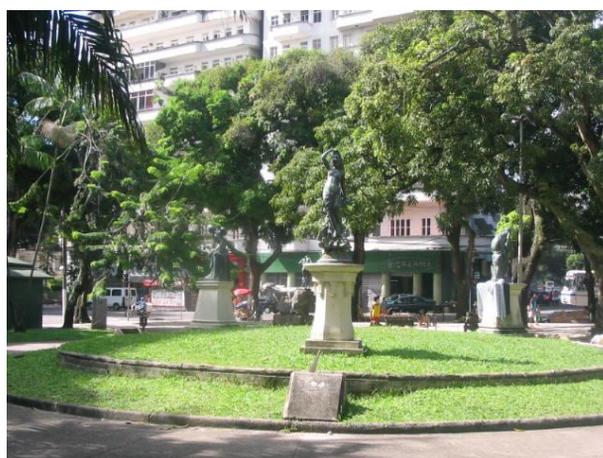
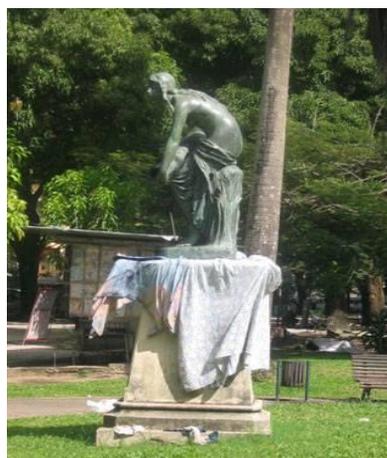
Encontra-se em bom estado de conservação. O conjunto apresenta sujeira. O pedestal em marmorite foi pintado. A base apresenta áreas faltantes, na parte inferior e superior

Pedestal em marmorite: deverá ser removida a pintura atual até a estrutura original em marmorite, assim como a recuperação das partes faltantes mantendo as mesmas características do padrão existente, evitando falhas na agregação do material novo com o existente, exigindo todo cuidado nas bordas do remendo a fim de evitar possíveis fissuras, e posteriormente efetuar limpeza com água e escova de nylon, para receber cera microcristalina.

Esculturas em bronze: deverá, somente, ser realizada com água e sabão neutro, e escovas de cerdas naturais ou de *nylon*. Não será tolerado o usos de escovas de aço. Nesse caso cuidar para não retirar a pátina existente (camada natural que protege o material, dando aspecto esverdeado).

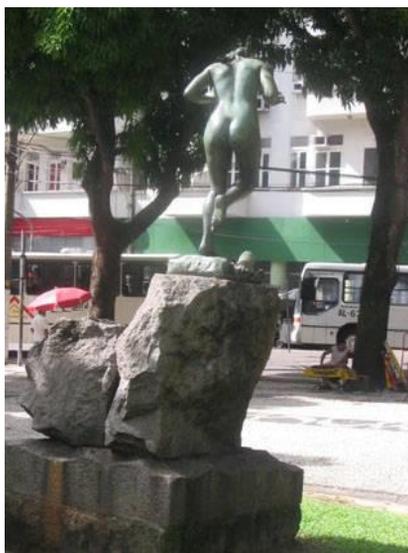
Encontra-se em bom estado de conservação. O pedestal em granito apresenta musgo e vegetação. O conjunto está sujo. O brasão está sumido.

Esculturas em bronze e pedestal em granito: deverá ser realizada limpeza, somente, com água e sabão neutro, e escovas de cerdas naturais ou de *nylon*. Não será tolerado o uso de escovas de aço. Nesse caso cuidar para não retirar a pátina existente (camada natural que protege o material, dando aspecto esverdeado). Deverá ser aplicada, após limpeza, uma camada de cera microcristalina, somente no pedestal em granito.

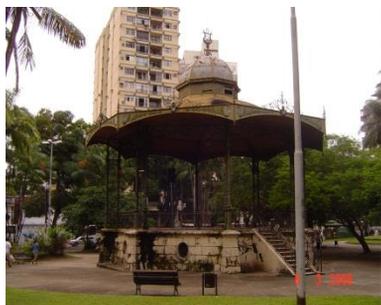
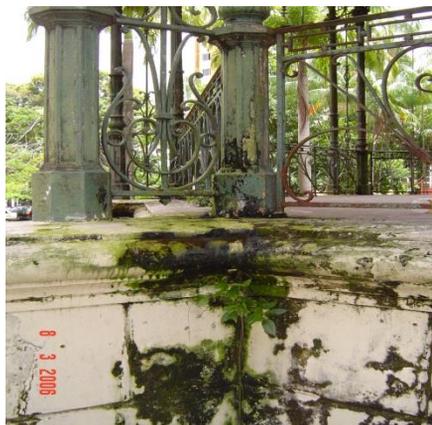
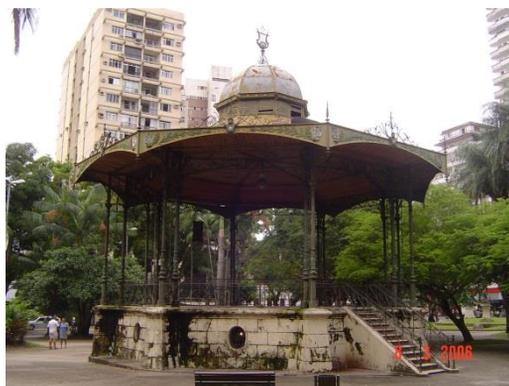
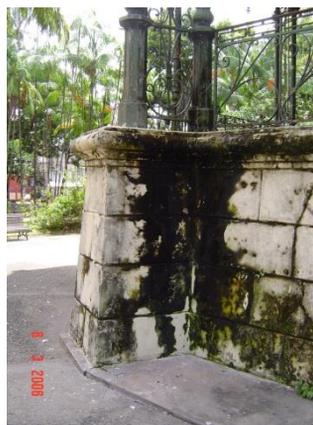
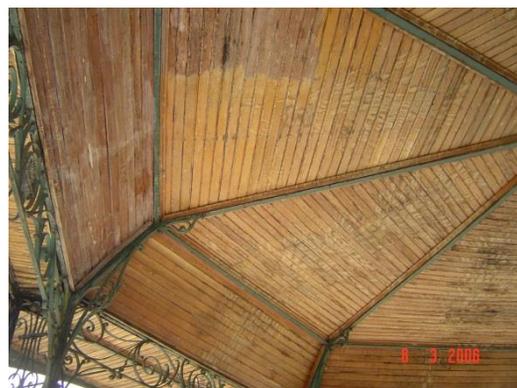
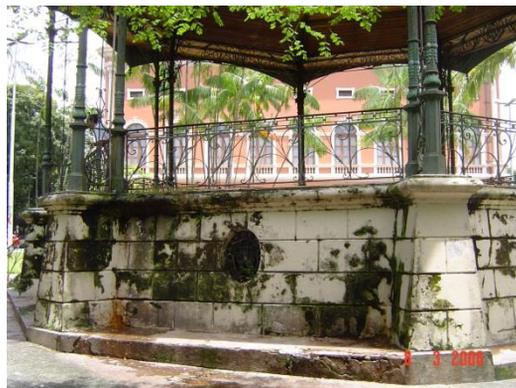
Encontra-se em regular estado de conservação. O piso externo e a base apresentam sujeiras e limo, bem como ocorrência de umidade e vegetação, além de pichações e fissuras na alvenaria da base. Os elementos metálicos como as grades do óculo, o guarda-corpo, o corrimão e os pilares em ferro apresentam oxidação e pintura descascada. O revestimento de piso em ladrilho hidráulico apresenta partes faltantes e desnivelado, causando acúmulo de água, bem como falhas no rejuntamento. Há falhas no forro com uma régua de madeira. Algumas chapas metálicas da cobertura encontram-se oxidadas e soltas. As venezianas que envolvem o reservatório elevado na parte mais alta da cobertura apresentam 03 (três) módulos quebrados. No porão os pontos de luz estão sem luminárias; a rampa de acesso do banheiro com partes em cimentado e placas de borracha está danificada; os mictórios apresentam vazamentos, o box para deficiente físico está com a descarga quebrada e a bancada com 04 (quatro) pias, apresenta 01 (uma) pia faltante e 04 (quatro) pias sem sifão.

Piso externo em cimentado: deverá haver a regularização de áreas do cimentado, exigindo todo cuidado nas bordas do remendo a fim de evitar possíveis fissuras.

Pavimentação em ladrilho hidráulico: deverá haver o nivelamento do piso nos locais onde existe o empoçamento de água, a recomposição das áreas faltantes em ladrilho hidráulico, conforme o modelo existente, e a complementação do rejunte. A paginação de assentamento do ladrilho, deverá obedecer a pré-existente no local. O ladrilho hidráulico deverá ser assentado sobre camada niveladora, utilizando-se argamassa adequada, obedecendo aos níveis ou inclinações pré-existentes. Após o assentamento das áreas faltantes o piso deverá ser lavado, para eliminação das sujidades, com água e escovas de *nylon*, para posterior aplicação de cera microcristalina.

Forro: proceder a substituição das peças danificadas e restauração do lambri em madeira seguindo o padrão existente. As peças deverão ser lixadas, imunizadas e envernizadas com verniz fosco.

Base do coreto em alvenaria: deverá haver a eliminação das fissuras e regularização das área descascadas do revestimento em massa com ranhuras longitudinais imitando rusticação em alvenaria de tijolos marcados mantendo as mesmas características do material existente para evitar falhas na agregação exigindo todo cuidado nas bordas do remendo para evitar possíveis fissuras. Antes da pintura com tinta látex tipo Coralmur ou similar deverá ser procedida limpeza geral para eliminação das sujidades, vegetação e ervas daninhas.

Estrutura, guarda-corpo, pilares, cobertura e detalhes em ferro trabalhado: deverá ser efetuada limpeza generalizada para eliminação de sujeira, lixamento, emassamento, tratamento à base de *primer* anti-oxidante e pintura de acabamento final com tinta esmalte sintético acetinado respeitando cores do Projeto de Valorização Cromática ou similares, com no mínimo 3 (três) demãos.

Cobertura em chapa metálica: deverão ser substituídas as placas danificadas, fixadas as peças soltas, eliminada a oxidação existente e serem efetuados, de modo geral, os serviços de limpeza, lixamento, emassamento, tratamento à base de *primer* anti-oxidante e pintura de acabamento final com tinta esmalte sintético acetinado respeitando cores do Projeto de Valorização Cromática ou similares, com no mínimo 3 (três) demãos.

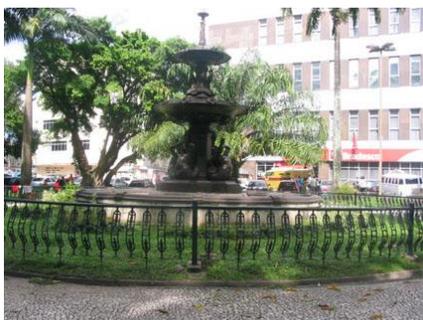
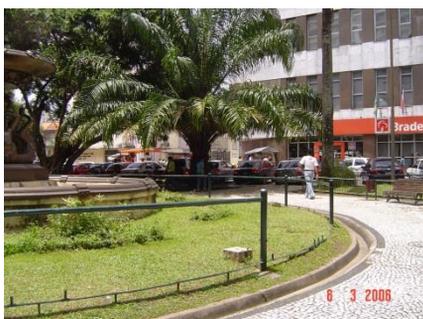
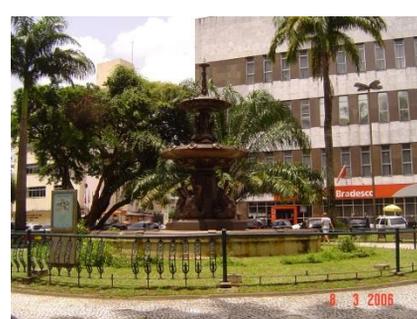
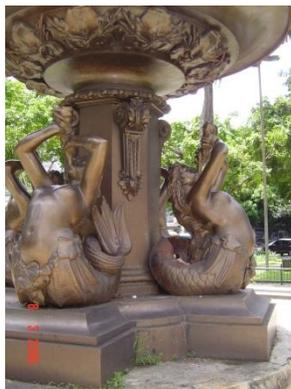
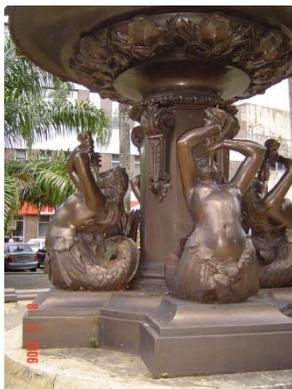
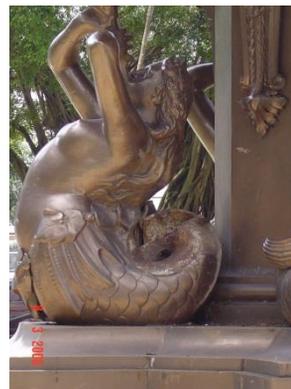
Encontra-se em péssimo estado de conservação. A base de alvenaria apresenta problemas de umidade e fissuras em algumas partes. As caldas das sereias estão com partes faltantes. O guarda corpo apresenta partes pequenas partes empenadas, oxidadas e com a pintura descascada, e peças faltantes: 01 (uma) peça circular com dimensões de 3,90x0,06x0,05m e 177 peças trabalhadas. No último nível d'água o pináculo apresenta folhagem fora do prumo e faltante. No segundo nível d'água o pináculo apresenta 02 (duas) folhagem faltantes. Os gradis que ficam no entorno dos outros jardins estão sujos e apresentam 01 (uma) peça solta. Os 10 (dez) pontos para iluminação estão com as lâmpadas faltantes.

Base em alvenaria: deverá haver a eliminação das fissuras e a recomposição das áreas danificadas no revestimento em massa mantendo as mesmas características do material existente para evitar falhas na agregação exigindo todo cuidado nas bordas do remendo para evitar possíveis fissuras e impermeabilização no lado interno. Antes da pintura com tinta látex tipo Coralmur ou similar deverá ser procedida limpeza geral para eliminação das sujidades, vegetação e ervas daninhas.

Guarda-corpo: deverá haver a recomposição de 01 (uma) peça circular com dimensões de 3,90x0,06x0,05m e de 177 peças trabalhadas, de acordo o material e o modelo existente das ser efetuada limpeza generalizada para eliminação das sujidades, revisão das áreas eventualmente em processo de oxidação, lixamento, emassamento, tratamento à base de primer anti-oxidante e pintura de acabamento final com tinta esmalte sintético acetinado na cor a ser definida pela Fiscalização, com no mínimo 3 (três) demãos.

Gradil de contenção dos jardins: deverão haver os reparos necessários e a soldagem de 01 (uma) peça, efetuada limpeza generalizada para eliminação das sujidades, revisão das áreas eventualmente em processo de oxidação, lixamento, emassamento, tratamento à base de primer anti-oxidante e pintura de acabamento final com tinta esmalte sintético acetinado na cor a ser definida pela Fiscalização, com no mínimo 3 (três) demãos.

Fonte: deverá haver a recomposição e o alinhamento das seguintes peças: de folhagem fora do prumo e faltante no pináculo do último nível d'água; de 02 (duas) folhagens faltantes no pináculo do segundo nível d'água; e das partes faltantes nas caldas das sereias. Deverá ser efetuada limpeza generalizada para eliminação das sujidades, emassamento com massa plástica, tratamento à base de *primer* anti-oxidante e pintura de acabamento final com tinta automotiva na cor "marrom lontra", com no mínimo 3 (três) demãos.

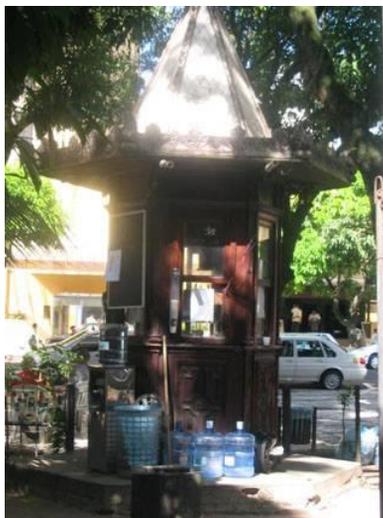
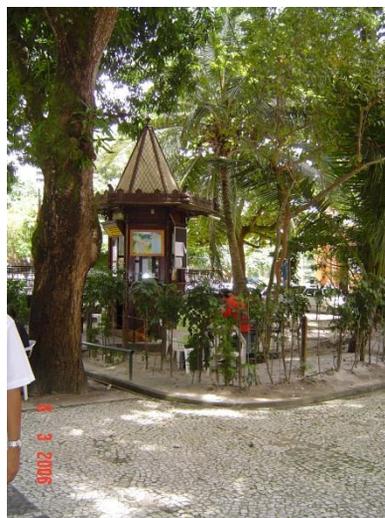
Encontra-se em bom estado de conservação. Observa-se que a drenagem de águas pluviais, assim como as instalações elétricas foram improvisadas. O entorno está sujo e com péssima aparência. A área de jardim ao lado do quiosque foi cercada e está muito degradada.

Instalações hidráulicas: proceder a revisão geral e resolver problema de drenagem de águas pluviais.

Instalações elétricas: proceder a revisão geral.

Jardim: eliminar as cordas que cercam o jardim e efetuar tratamento paisagístico.

Cobertura: seus elementos deverão ter revisão geral a fim de regularizar a drenagem de águas pluviais, observando a substituição de peças comprometidas e a vedação dos elementos para evitar a entrada de águas pluviais, seguindo o padrão existente, para posterior pintura.
