Diretoria de Educação  
Coordenação da Educação Infantil  
Núcleo de Planejamento, Contratos e Convênios

**RELATÓRIO TÉCNICO-PEDAGÓGICO DE LOCAÇÃO****1. IDENTIFICAÇÃO DA INSTITUIÇÃO****ESCOLA ANEXA:** NOVA ESPERANÇA.**ENDEREÇO:** Rua Val-de-Cans, Pass. Azevedo, 108, Quadra 62, Cabanagem.**DISTRITO:** DABEN**CÓDIGO DO INEP:** 15535827**NOME DA COORDENADORA:** Michele Sousa.**TELEFONE:** 980851905**NOME DO PROPRIETÁRIO:** Delfim Figueiredo Neto.**TELEFONE:** 91 98154-5522**TÉC. RESPONSÁVEL:** Nilcilene Dias**PERÍODO DE ACOMPANHAMENTO:** agosto de 2019 a maio de 2021.**2. Do histórico da Instituição:**

O presente relatório objetiva proceder quanto a avaliação de infraestrutura do imóvel de locação, onde funciona a ESCOLA ANEXA NOVA ESPERANÇA, localizada na Rua Val-de-Cans, Pass. Azevedo, 108, Quadra 62, Cabanagem, distrito DABEN. O espaço educativo atende 08 turmas de educação infantil, no período parcial (maternal II e jardins I e II) com 195 crianças matriculadas.

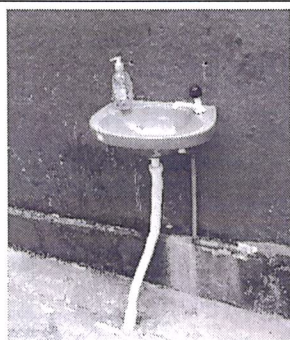
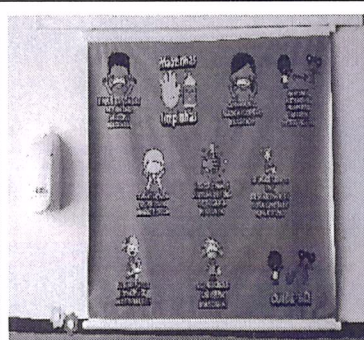
Foto 01- pia instalada na entrada/comunicação visual.

| Nº | Item | Observação |
|---|---|---|
| 5. | Manter os protocolos de biossegurança | (uso da pia com água e sabão disponíveis, álcool a 70%, tapete sanitizante, aferição da temperatura, uso de máscaras...) |

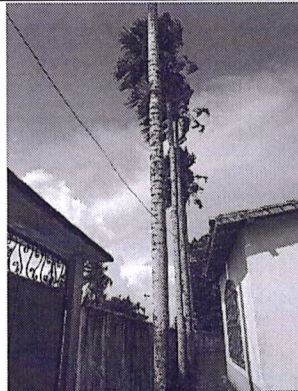
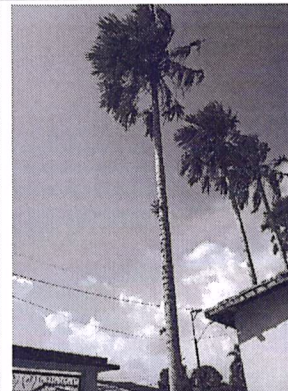
Foto 02-Árvores frontais

| Nº | Item | Observação |
|---|---|---|
| 3. | Providenciar a remoção de árvores de altura expressiva; | que precisam ser avaliadas quanto ao risco. |

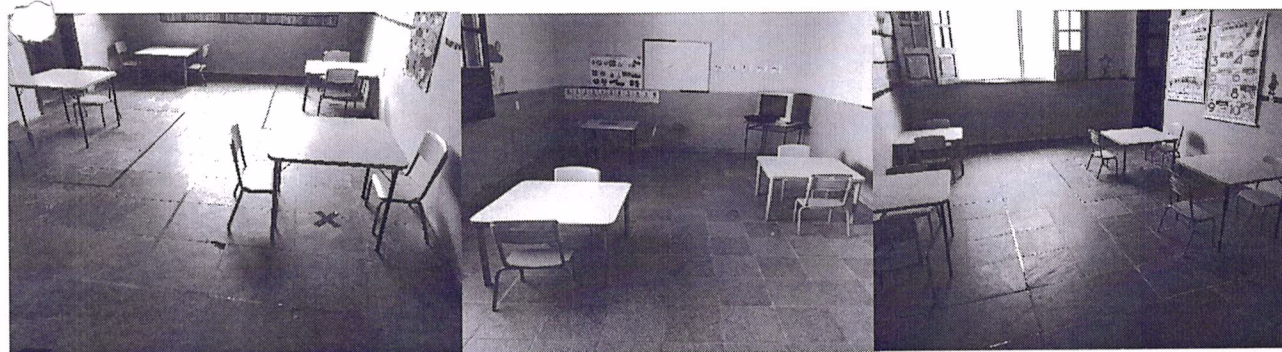
Foto 03- salas de aula.

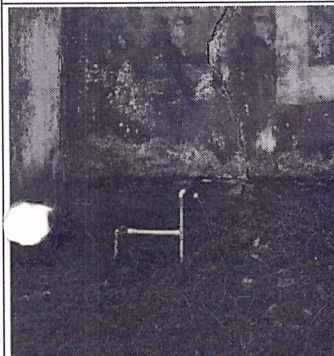
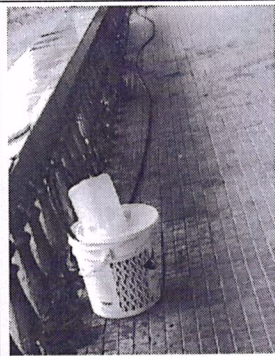
Foto 04- abastecimento de água.

| Nº | Item | Observação |
|---|---|---|
| 1. | Avaliar o abastecimento de água; | Possível existência de poço artesiano desativado. |

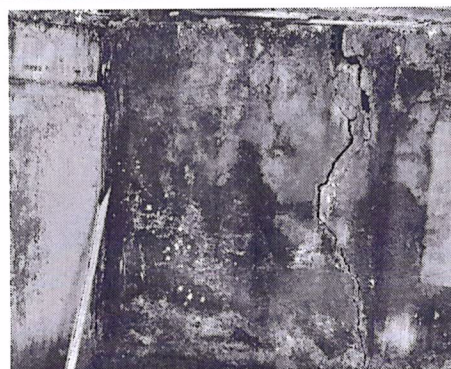
Foto 05- rachadura no muro lateral.

| Nº | Item | Observação |
|---|---|---|
| 1. | Solucionar rachadura no muro lateral; | que oferece risco a integridade; |

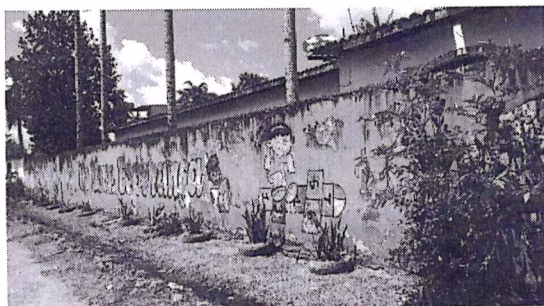
Foto 06- fachada.

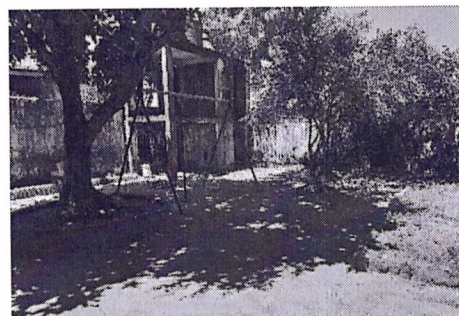
Foto 07- área externa.

| Nº | Item | Observação |
|---|---|---|
| 2. | Manter a limpeza da área externa; | --- |
