## LAUDO TÉCNICO DE VISTORIA DE IMÓVEL PARA FINS DE LOCAÇÃO

**INTERESSADO:** SECRETÁRIA MUNICIPAL DE ADMINISTRAÇÃO

**ENDEREÇO DO IMÓVEL:** RUA PRINCIPAL, S/Nº, PRÓXIMO A BR 308,  
CURUPAITI, VISEU-PA.

**DATA DA VISTORIA:** 13/07/2021

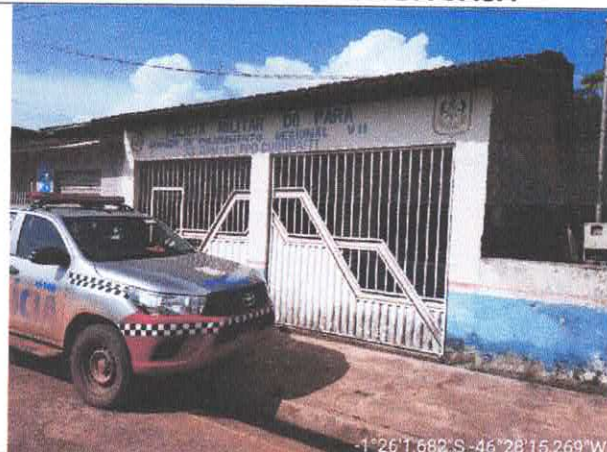
FOTO 01 – FACHADA DA CASA

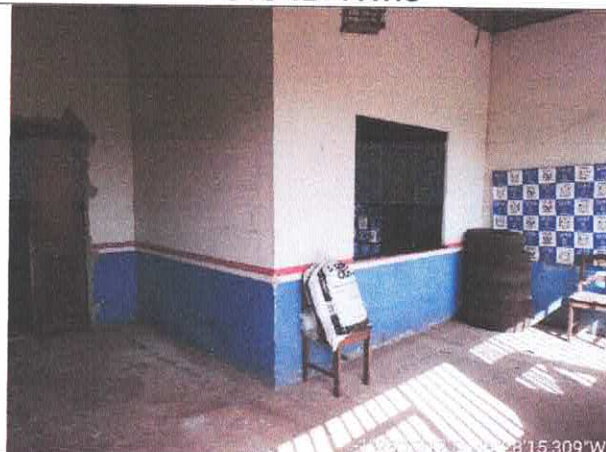
FOTO 02 - PÁTIO

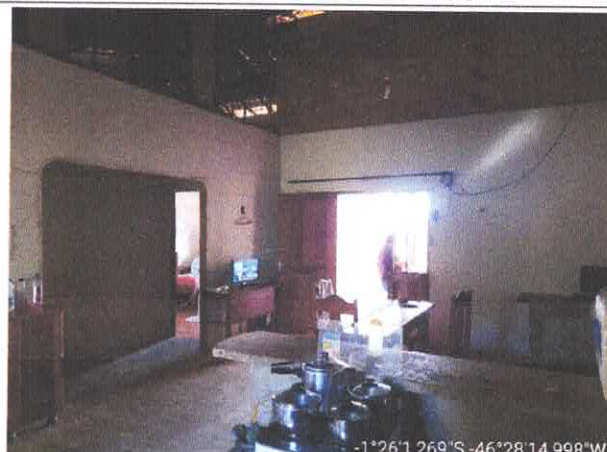
FOTO 03 – SALA DE ESTAR, ACESSO AOS  
QUARTOS E BANHEIROS

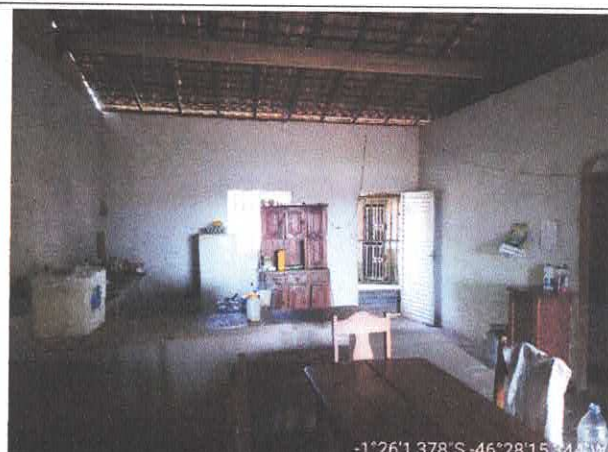
FOTO 04 – COZINHA

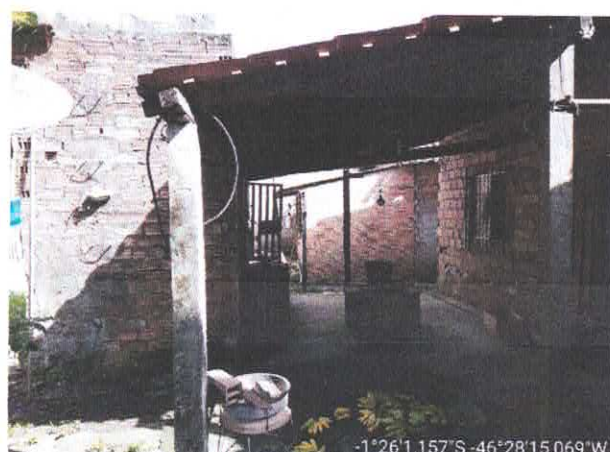
FOTO 05 – ÁREA DE SERVIÇO
