**PARECER TÉCNICO – IMÓVEL PARA CASA DO IDOSO**

Local: Tv. Rui Barbosa, 431 (entre R. Senador Manuel Barata e R. Ó de Almeida)  
Bairro: Reduto  
Data: 19/06/2023

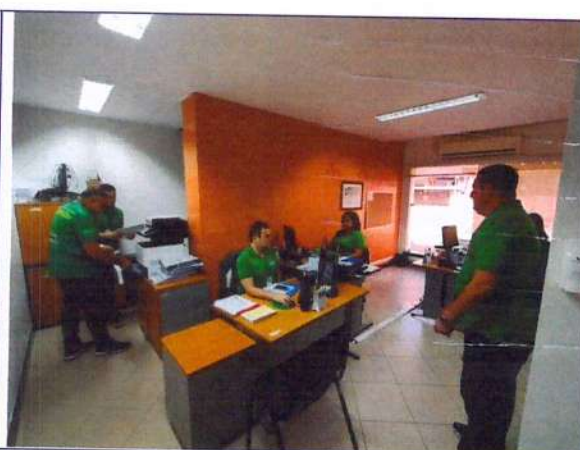
Foto 10: Sala 01

- **Sala 01:** piso de revestimento cerâmico em bom estado de conservação, parede com pintura em bom estado de conservação, forro de gesso em bom estado de conservação;

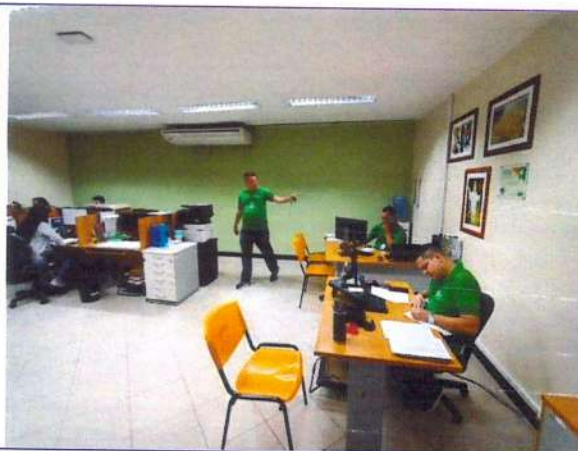
Foto 12: Sala 02

- **Sala 02:** piso de revestimento cerâmico em bom estado de conservação, parede com pintura em bom estado de conservação, forro de gesso em bom estado de conservação;

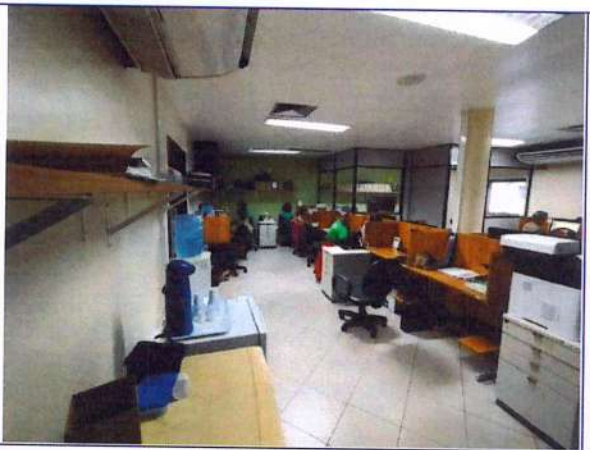
Foto 21: Sala 01 (pav. superior)

- **Sala 01:** piso de revestimento cerâmico em bom estado de conservação, parede com pintura em bom estado de conservação, forro de gesso em bom estado de conservação;

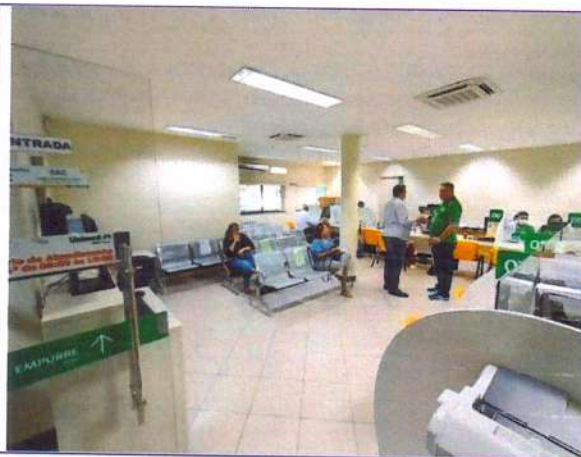
Foto 24: Sala 02 (pav. superior)

- **Sala 02:** piso de revestimento cerâmico em bom estado de conservação, parede com pintura em bom estado de conservação, forro de gesso em bom estado de conservação;

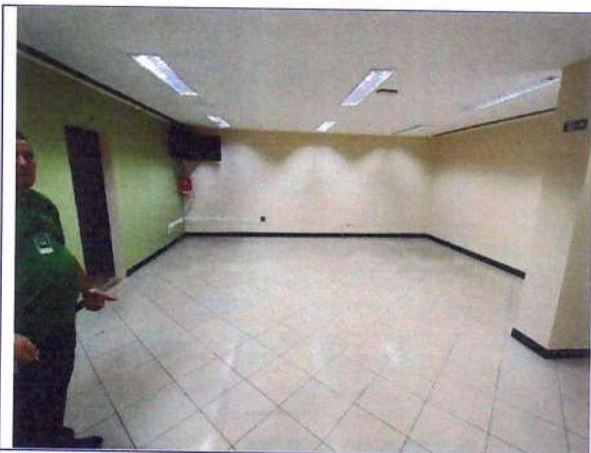
Foto 41: Sala 05

- **Sala 05:** piso de revestimento cerâmico em bom estado de conservação, parede com pintura em bom estado de conservação, forro de gesso em bom estado de conservação;

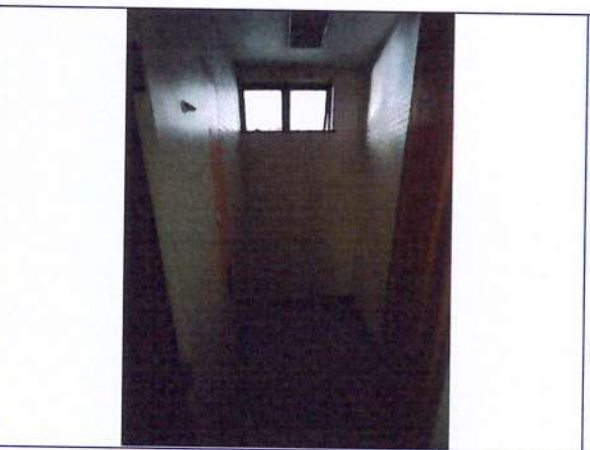
Foto 51: Banheiro 01

- **Banheiro 01:** piso de revestimento cerâmico em bom estado de conservação, parede de revestimento cerâmico em bom estado de conservação, forro de gesso em bom estado de conservação;

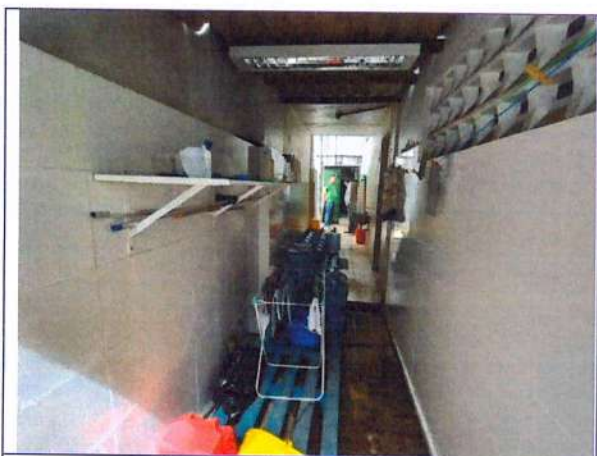
Foto 71: Área de serviços

- **Área de serviço:** piso de cimentado em regular estado de conservação, parede com pintura em regular estado de conservação.
