## LAUDO DE VISTORIA TÉCNICA

**Assunto:** Vistoria Técnica de Imóvel para implantação do Conselho Tutelar V

**Endereço:** Rua Nossa Senhora da Conceição, nº 1000, São João do Outeiro, Belém/PA

**Data:** 22/01/2018

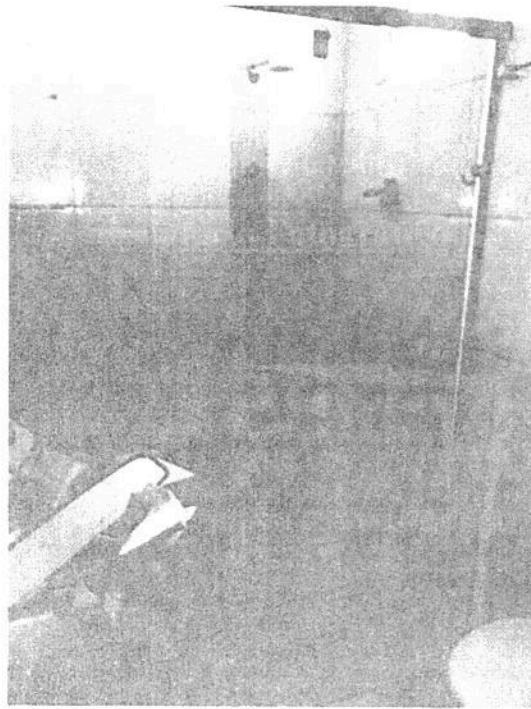
Foto 01: Banheiro da suíte, no ato do recebimento do imóvel.

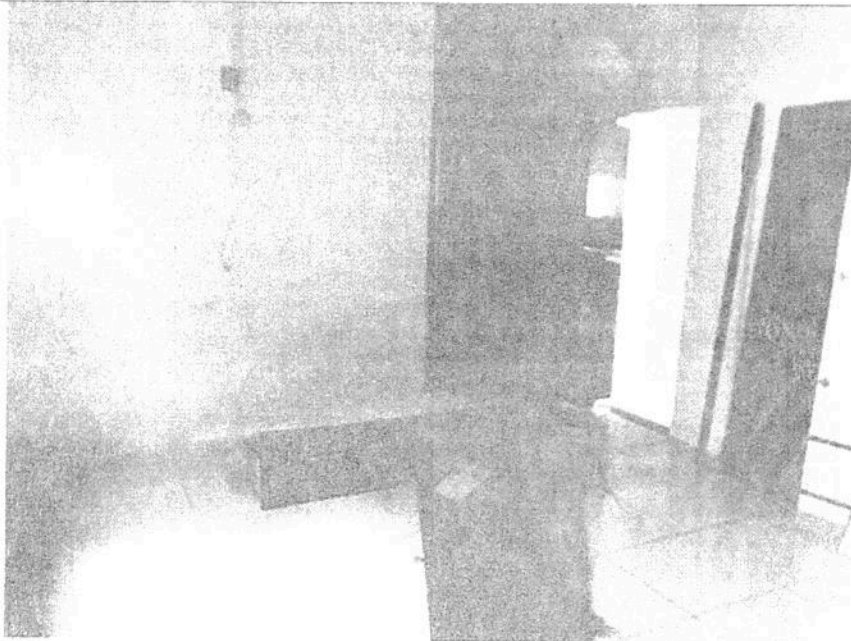
Foto 02: Suíte esta com os armários desmontados esperando a retida do mesmo pelo proprietário, no ato do recebimento do imóvel.

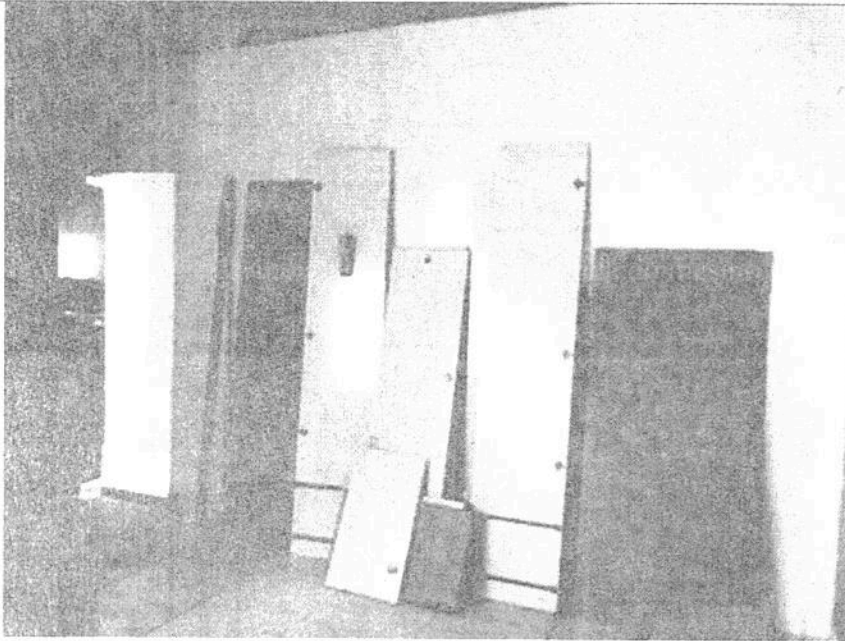
Foto 03: Suíte esta com os armários desmontados esperando a retida do mesmo pelo proprietário, no ato do recebimento do imóvel.

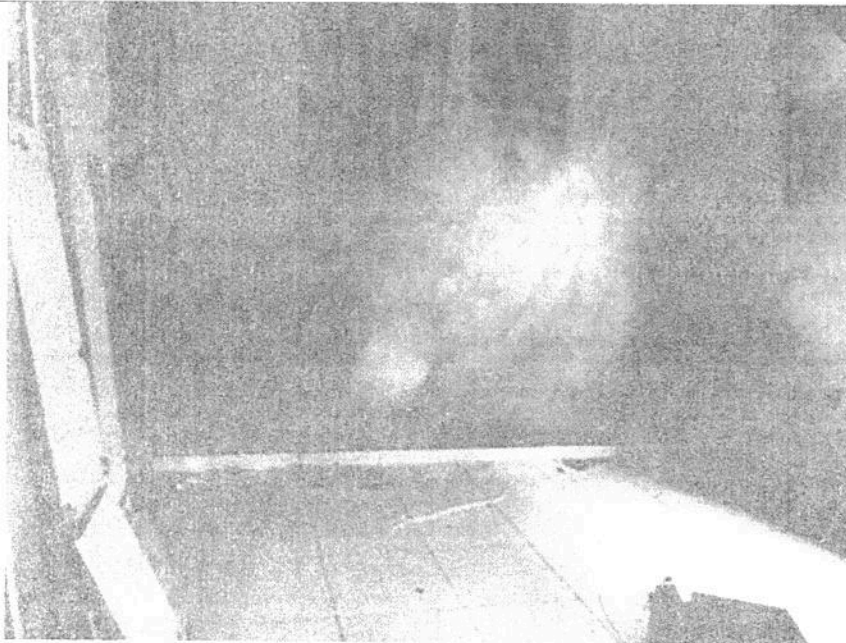
Foto 04: Suíte esta com os armários desmontados esperando a retida do mesmo pelo proprietário, no ato do recebimento do imóvel.

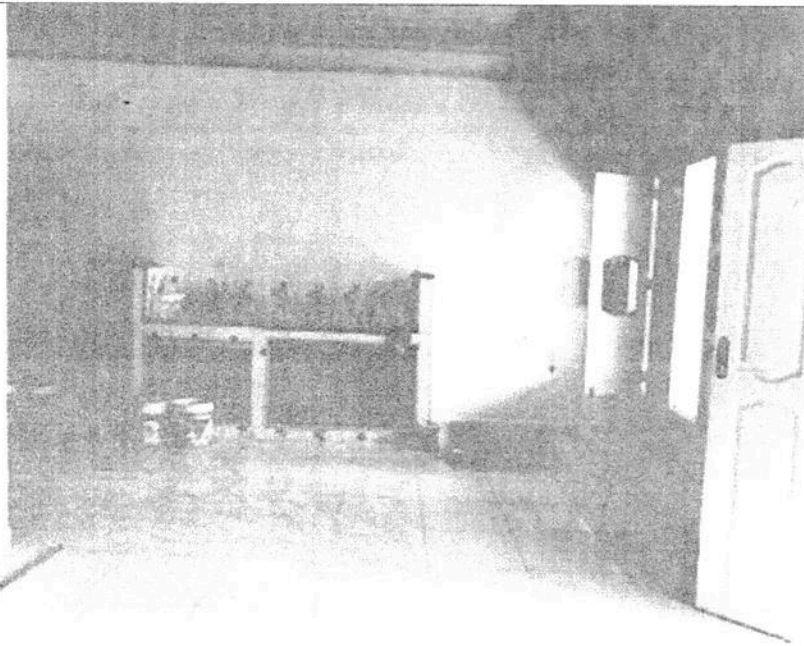
**Foto 05:** Sala e cozinha conjugados, ainda com o material de pintura dos serviços que estavam sendo feitos no imóvel, no ato do recebimento do imóvel.

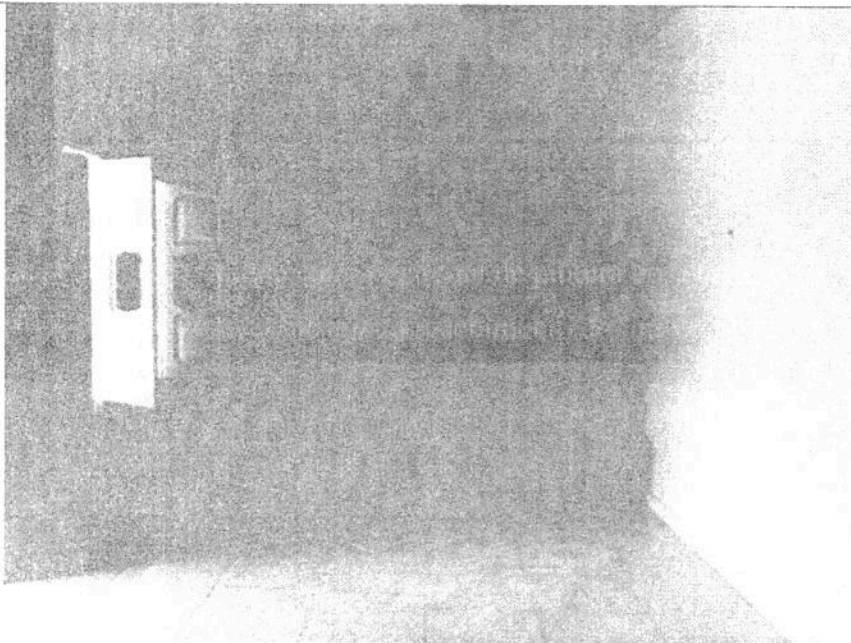
**Foto 06:** Sala de estar, faltando fazer a limpeza a pois a pintura, no ato do recebimento do imóvel.

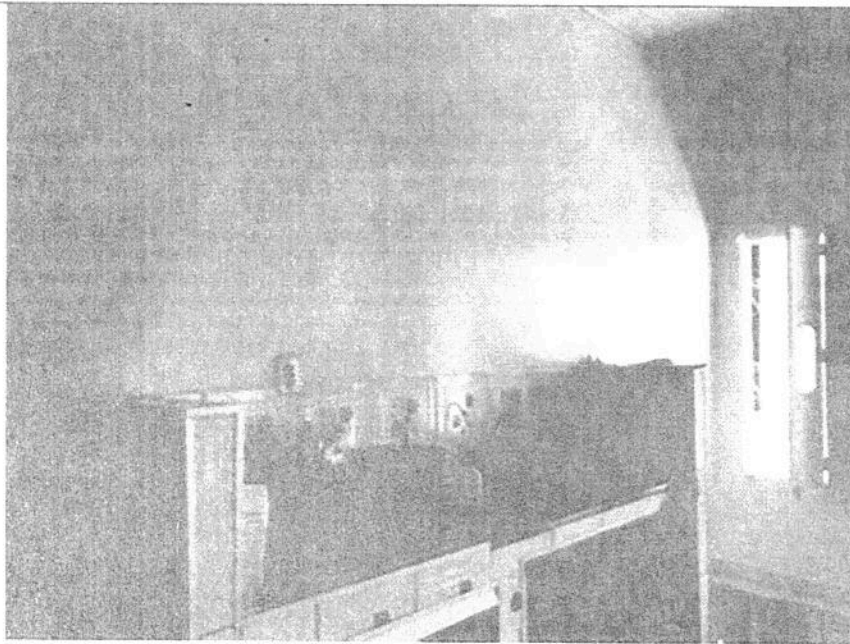
Foto 07: Cozinha ainda com o material de pintura do proprietário, no ato do recebimento do imóvel.

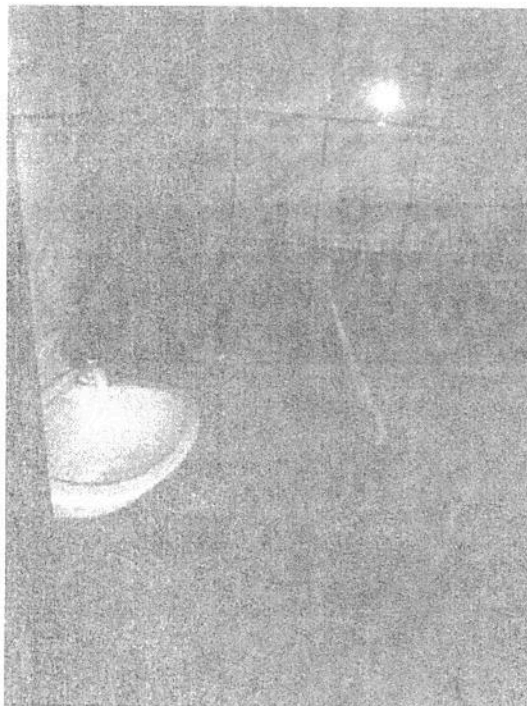
Foto 08: Banheiro da suíte menor, no ato do recebimento do imóvel.

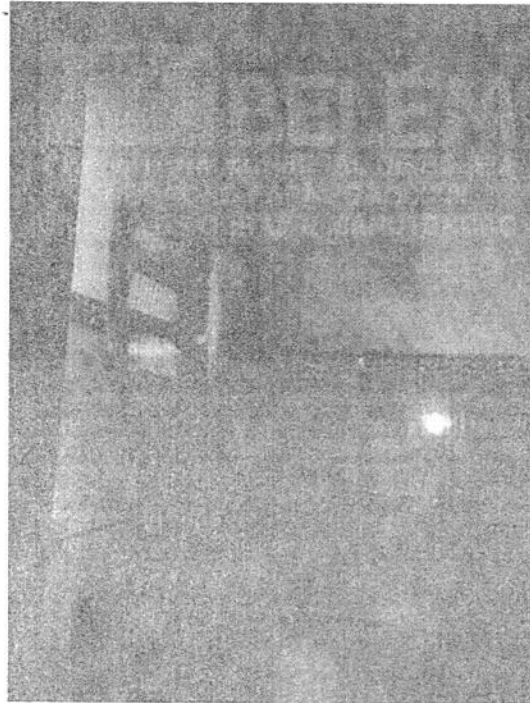
Foto 09: Banheiro da suíte menor apresenta infiltração no quanto da parede superior, no ato do recebimento do imóvel.

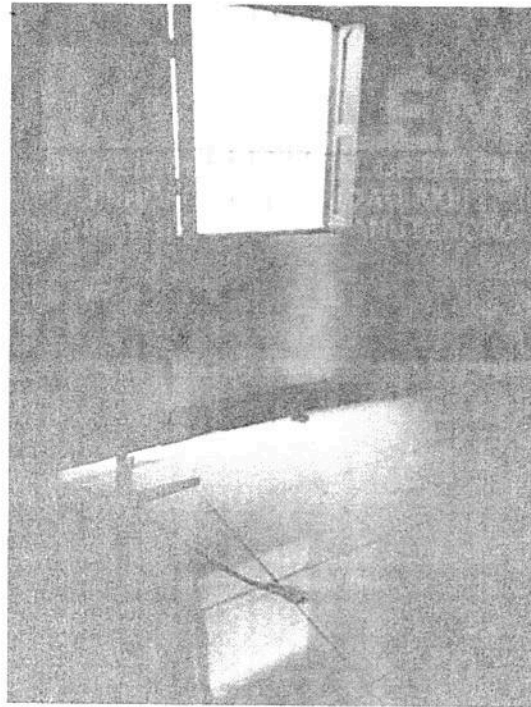
Foto 10: Suíte menor ainda faltava fazer a limpeza a pois a pintura realizada pelo proprietário, no ato do recebimento do imóvel.

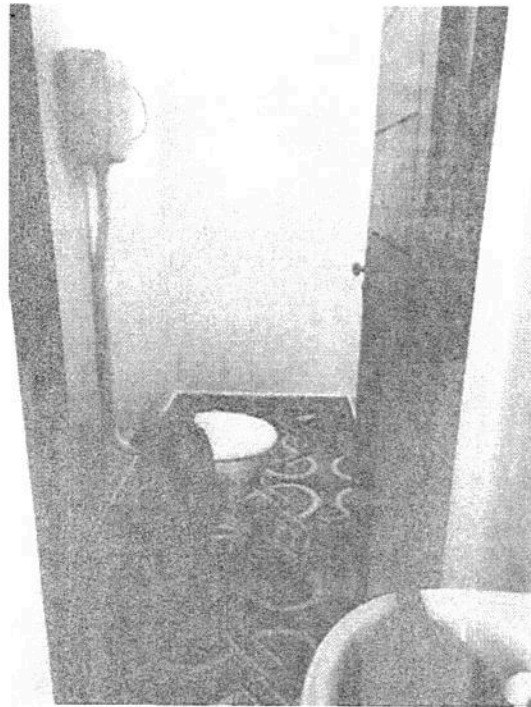
**Foto 11:** Banheiro do corredor, no ato do recebimento do imóvel.

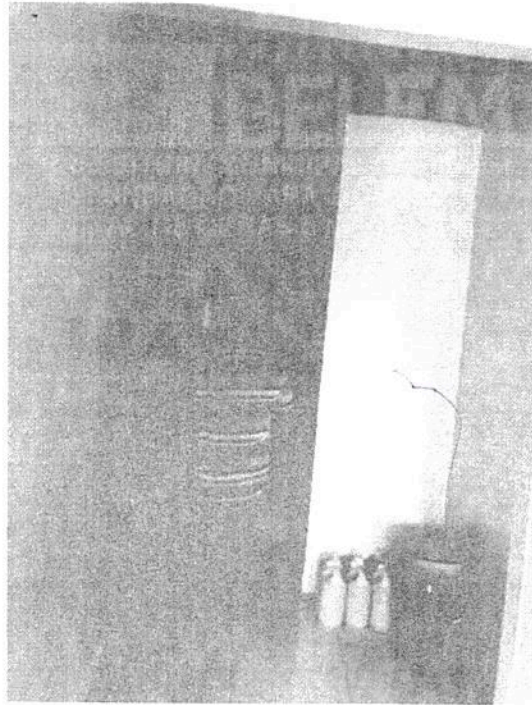
**Foto 12:** Corredor dos quartos, no ato do recebimento do imóvel.

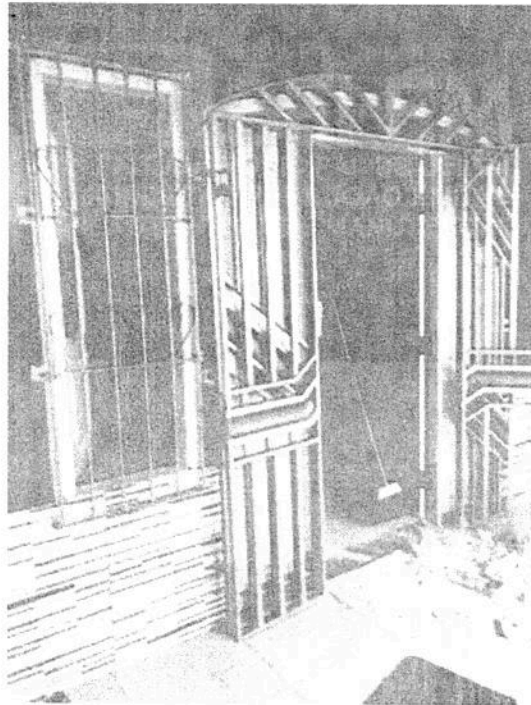
Foto 13: Entrada da casa ainda estava sendo limpa a, pois a pintura da casa feita pelo proprietário, no ato do recebimento do imóvel.

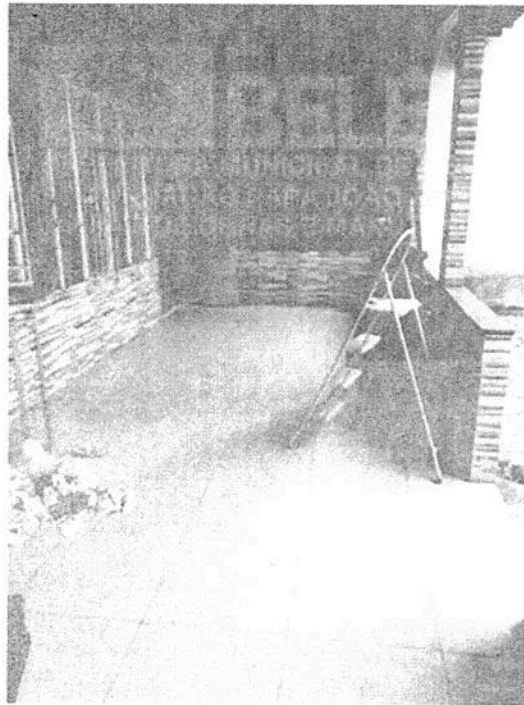
**Foto 14:** Entrada da casa ainda estava sendo limpa a, pois a pintura da casa feita pelo proprietário, no ato do recebimento do imóvel.

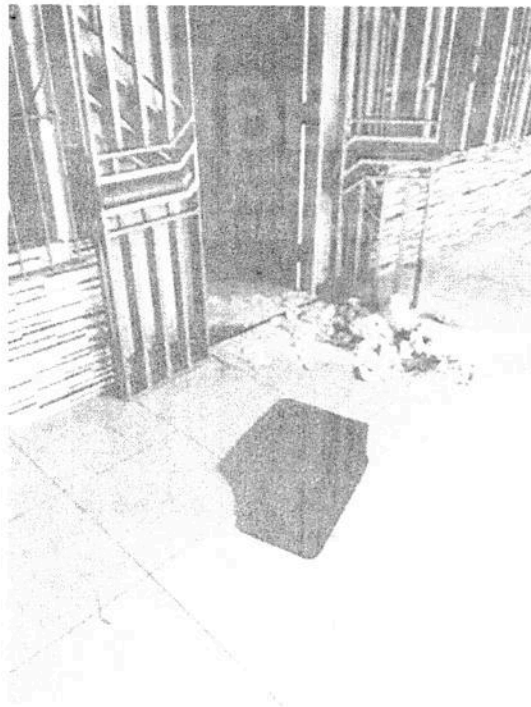
Foto 15: Entrada da casa ainda estava sendo limpa a, pois a pintura da casa feita pelo proprietário, no ato do recebimento do imóvel.

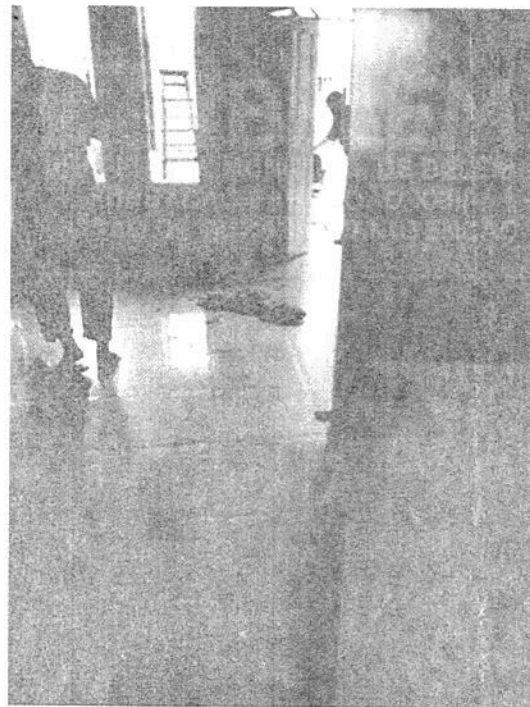
**Foto 16:** A sala estava sendo limpa, pois a pintura da casa feita pelo proprietário, no ato do recebimento do imóvel.
