## LAUDO DE VISTORIA

Tem o presente a finalidade de relatar o estado de conservação relacionadas à estrutura de fundação, cobertura, forro (laje de forro), revestimento interno e externo (fachadas), revestimentos cerâmico, piso cerâmico e outras análises referentes às áreas comuns do Edifício, cujo objeto é para uso e funcionamento da **Batalhão de Polícia Militar de Marituba** – localizado na rua Antonia Bezerra Falcão, nº 163 - Bairro Centro, Marituba - PA, 67200-000, conforme vistoria efetuada in-loco em 15 de fevereiro de 2021.

## LAUDO FOTOGRÁFICO BATALHÃO DE POLÍCIA MILITAR DE MARITUBA

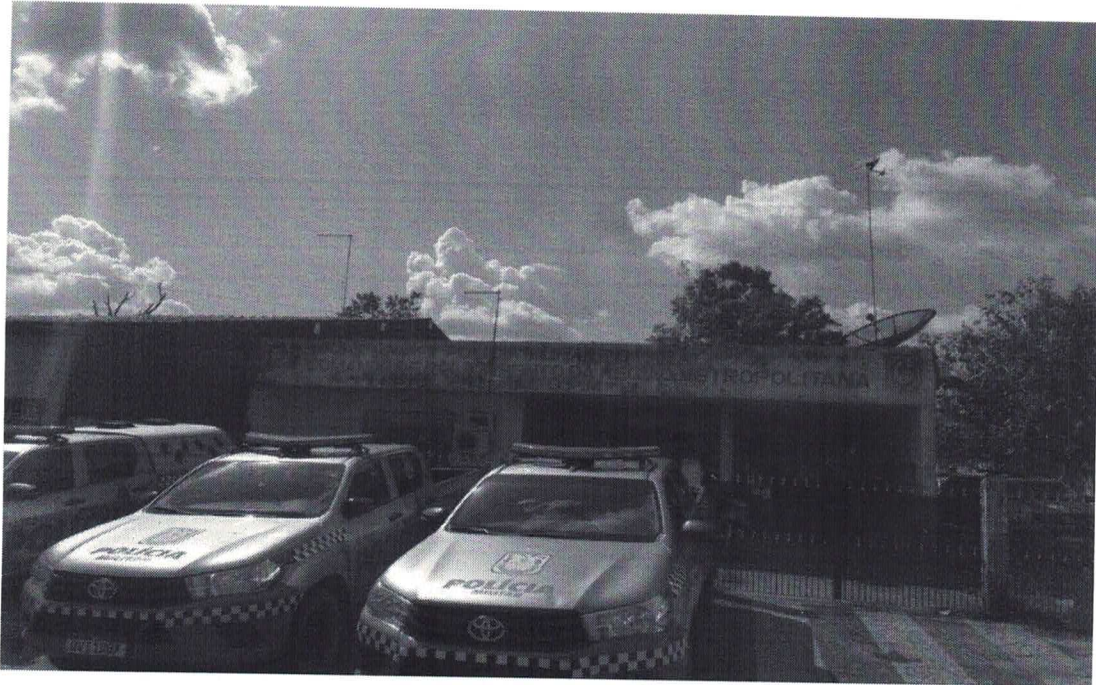
FACHADA

Há a necessidade de pintura em toda fachada.

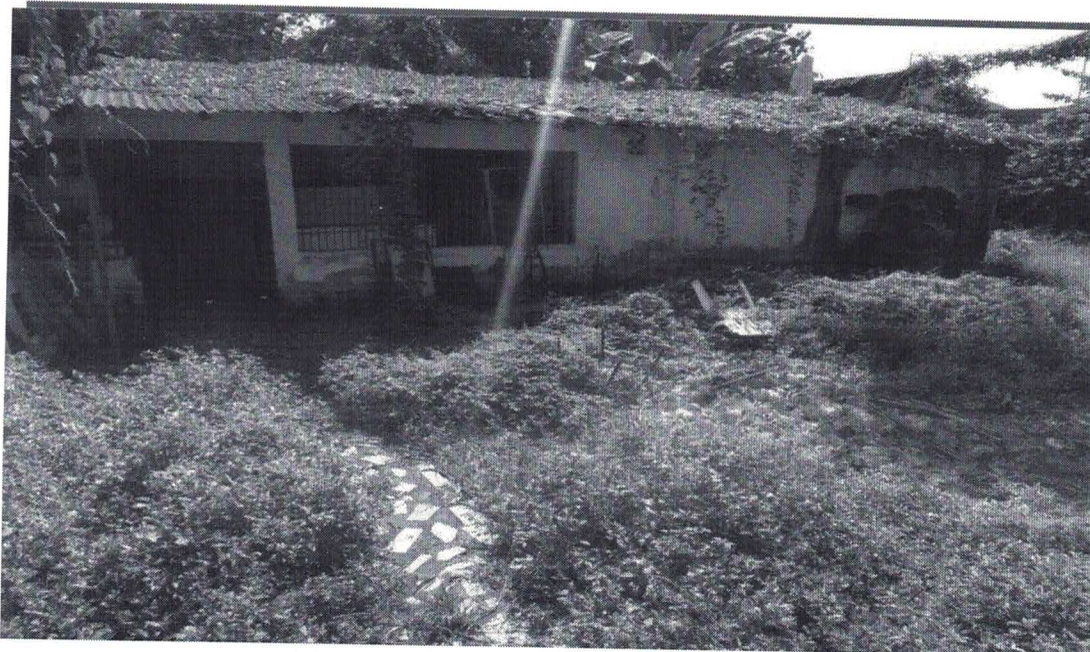
FUNDOS DO IMÓVEL

Totalmente coberto por mato, caracteristicamente inutilizado e sem acesso devido o abandono dos espaços.

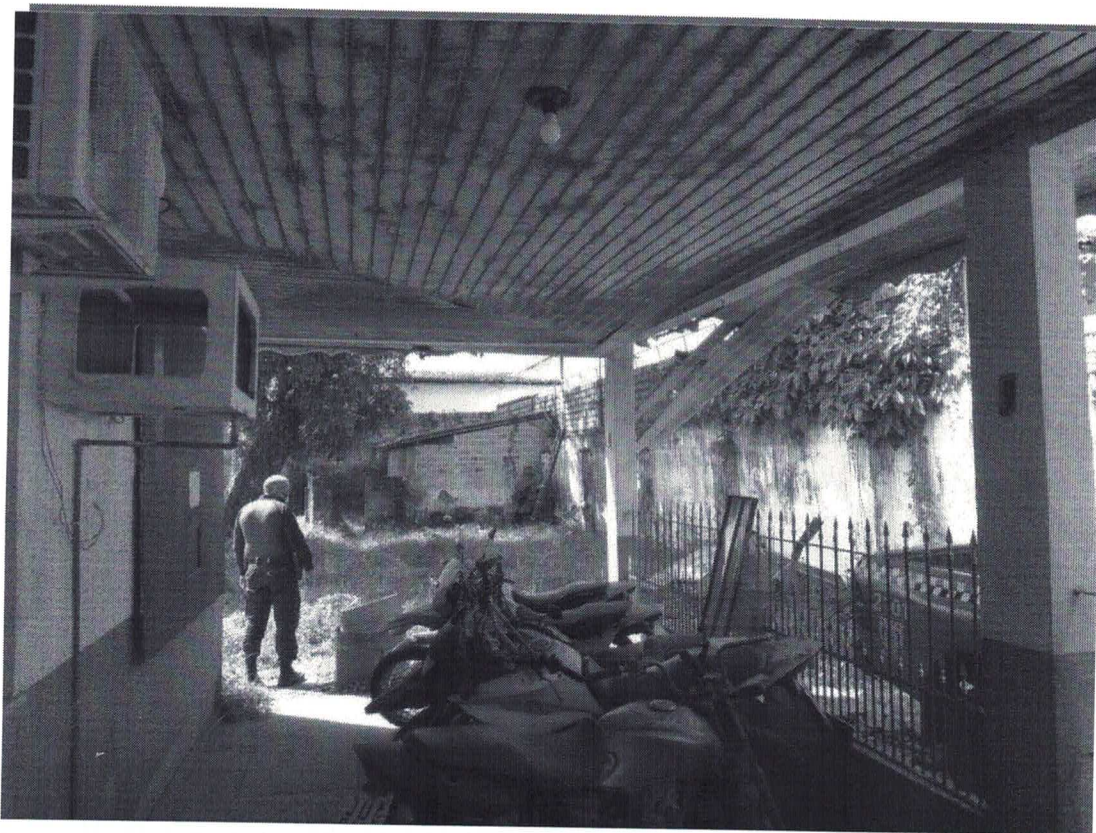
LATERAL DO HALL DE ENTRADA

**PAREDES:** Alvenaria Cerâmica e reboco pintado até o teto com forro em lambril desgastado sem pintura e em boa parte desmoronando e reboco sob a laje pintado, sem janelas apenas 1 portal na entrada sendo de porta de madeira. Possui abertura com esquadrias em forma de arco, limitado nas laterais à alvenaria cerâmica, com reboco pintado até o teto, presença de umidade e bolô.

**PISO:** Revestimento cerâmico, formato 30x30, PEI 4/5 ou equivalente de cor branca, desgastado.

**TETO:** Telha cerâmica tipo colonial, sobre laje, com forro em reboco na laje pintado, apresenta acentuada infiltração com bolô e deslocamento da tinta e forro em lambril desgastado e desmoronando.

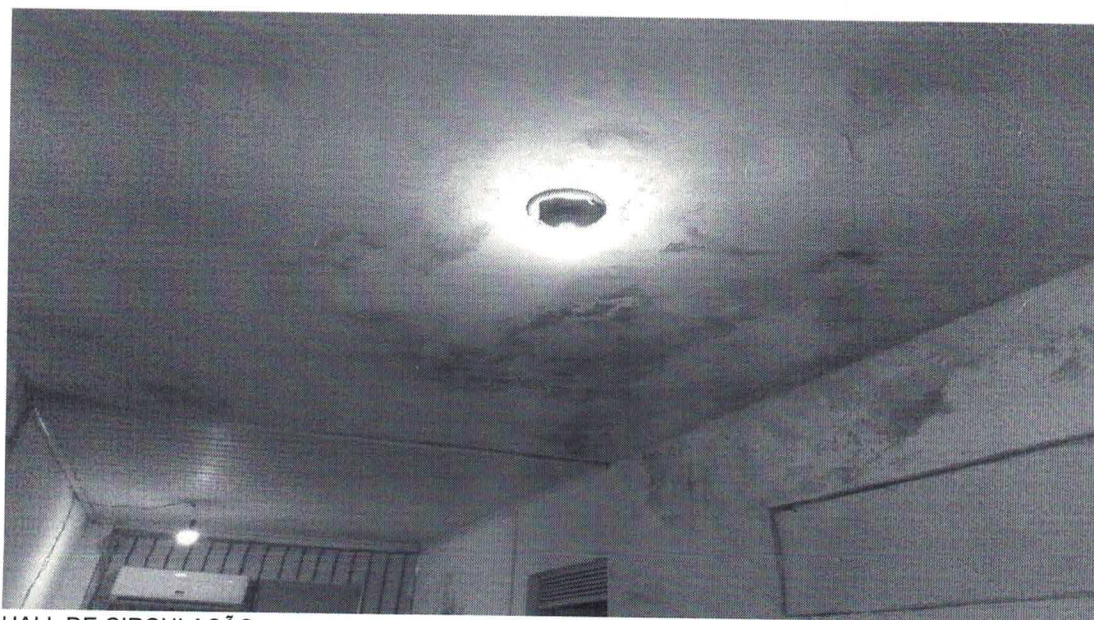
HALL DE CIRCULAÇÃO

**PAREDES:** Alvenaria Cerâmica e reboco pintado até o teto 3 portas madeiras em boas condições que uma dar acesso ao hall de entrada outra a sala de depósito e outra a sala de refeitório e as demais salas, 2 esquadrias para acesso aos banheiros masculino e feminino.

**TETO:** Telha cerâmica tipo colonial, sobre laje, com forro em reboco na laje pintado, apresenta acentuada infiltração com bolô e deslocamento da tinta.

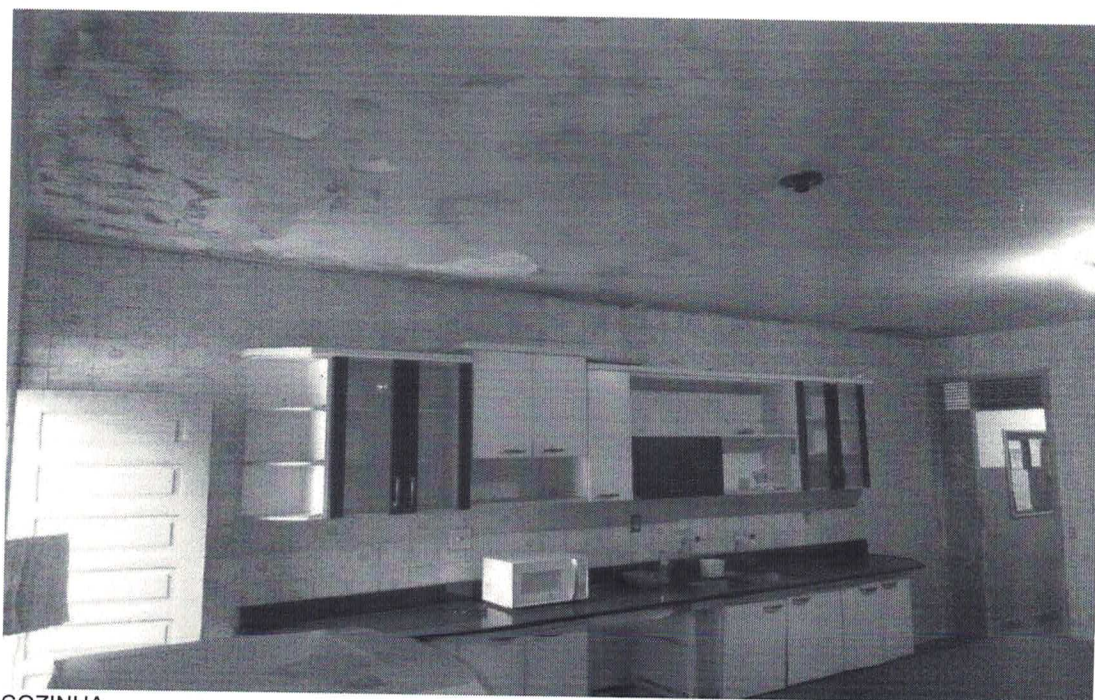
COZINHA

**PAREDES:** Reboco pintado até o teto, Alvenaria Cerâmica com revestimento cerâmico estampado, até altura de 1,80m e reboco pintado acima do revestimento até o teto. Uma porta de madeira sem fechadura em boa condição que dar acesso ao hall de circulação 1 esquadria para acesso à duas salas.

**TETO:** Telha cerâmica tipo colonial, sobre laje, com forro em reboco na laje pintado, apresenta acentuada infiltração com bolô e deslocamento da tinta.

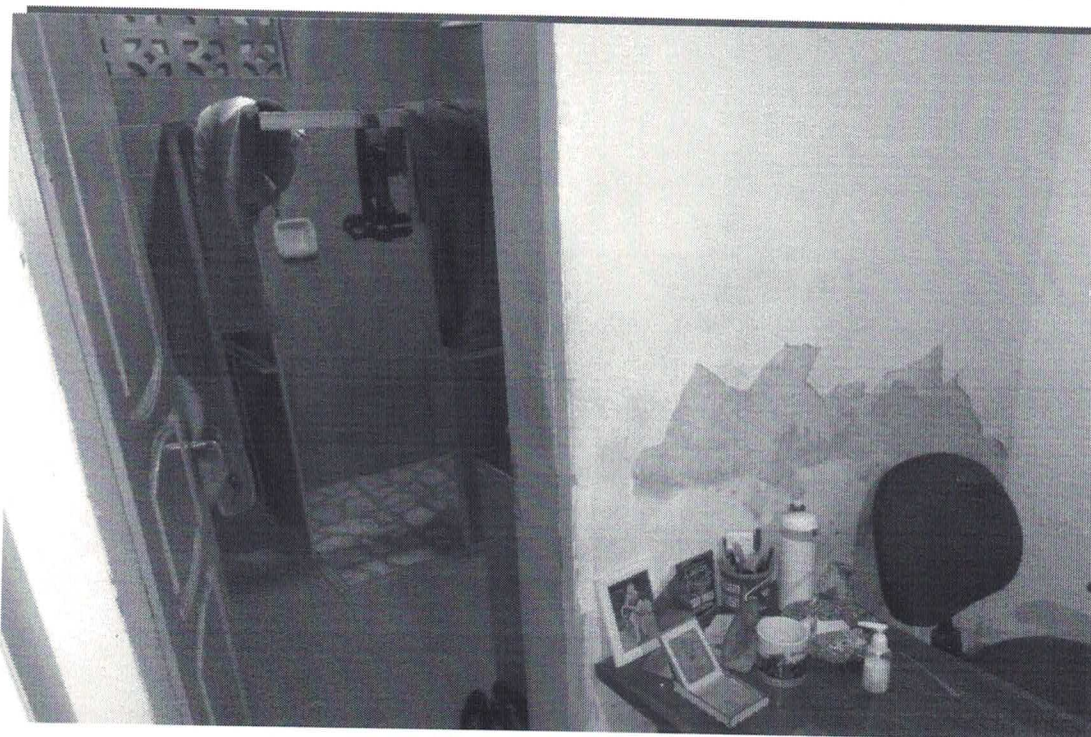
SALA 1

**PAREDES:** Bloco em alvenaria cerâmica rebocada e pintada com tinta PVA até o teto. Apresentam intensas infiltrações em algumas paredes oriundas das infiltrações do telhado e piso, possui também alvenaria cerâmica com revestimento cerâmico estampado, até altura de 1,80m.

**TETO:** Telha cerâmica tipo colonial, sobre laje, com forro em reboco na laje pintado, apresenta acentuada infiltração com bolô e deslocamento da tinta.
