ESTADO PARÁ PREFEITURA MUNICIPAL DE BRAGANÇA  
Secretaria Municipal de Planejamento e Coordenação Geral

O Projeto para execução de serviços para REVITALIZAÇÃO DO MERCADO DE PEIXE, localizado à PRAÇA DA REPÚBLICA, Bairro da Aldeia, área urbana do município de Bragança, Estado do Pará, aqui apresentado por meio de Memorial Descritivo e Justificativo e peças gráficas, foi concebido a partir de estudos que envolveram investigações de documentações, pesquisas e levantamentos “in loco”.

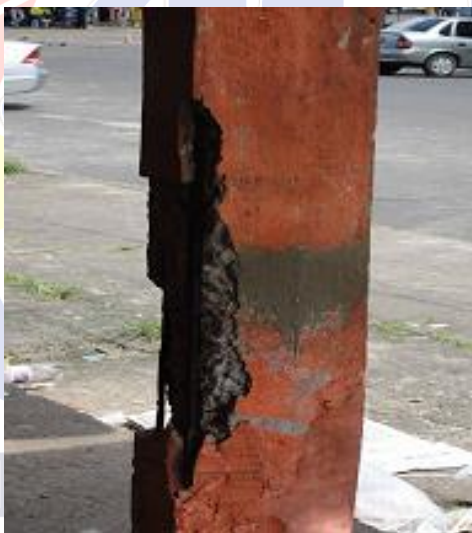
-Algumas peças estruturais apresentam suas armaduras expostas, conforme mostrado na FOTO 01, o que pode comprometer a estabilidade das peças e, conseqüentemente, da cobertura das circulações externas;

FOTO 01 – ARMADURA EXPOSTA - PILAR EXTERNO

-As peças com armaduras expostas serão “encamisadas”, como forma de recuperar, não só sua geometria, bem como proteger as armaduras a fim de garantir sua estabilidade estrutural.

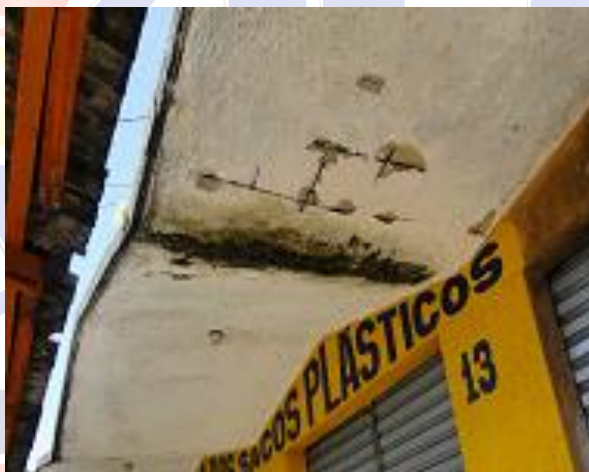
- O madeiramento do telhado, bem como as telhas de fibrocimento 4mm encontram-se com cerca de 80% de sua área total comprometida;
- As lajes de cobertura das circulações externas apresentam as armaduras expostas pela deteriorização da camada de reboco, o que acarretou na corrosão das mesmas (armaduras), conforme mostrado a FOTO 02;
- As calhas de escoamento de águas pluviais apresentam vários pontos de infiltração;

FOTO 02 – PONTO DE INFILTRAÇÃO

- Todo o madeiramento será substituído e as novas peças serão imunizadas antes da colocação, com produto específico. As telhas em fibrocimento 4mm serão substituídas por peças do mesmo material, sendo 6mm, bem como suas ferragens de fixação;
- Todo o reboco das lajes da circulação externa será removido, e a nova camada de reboco será aplicada com adição de produto impermeabilizante;

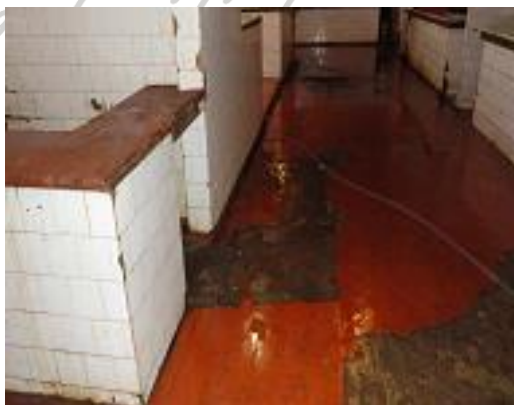
-O piso em ladrilho hidráulico, da área interna, incluindo-se a camada regularizadora e camada impermeabilizadora, encontra-se em estado precário, oferecendo risco de acidentes tanto aos trabalhadores quanto aos consumidores, bem como pelo seu desgaste, o nivelamento do mesmo foi comprometido, o que acarreta problemas para escoamento das águas de lavagem (FOTO 03).

### FOTO 03 – PISO INTERNO EM LADRILHO HIDRÁULICO

- Na área interna do prédio, será construída uma nova camada impermeabilizadora para correção do nível do piso (facilitar o escoamento das águas de lavagem) e será aplicado piso em Granitina c/ juntas plásticas de dilatação e polimento mecanizado;
- Nas áreas dos Banheiros, Recepção, Administração, Lavabo e Depósito será assentada lajota Cerâmica 40x40cm – PEI V, devidamente rejuntada.
- Nos Pontos Comerciais será assentada lajota Cerâmica 40x40cm – PEI V, devidamente rejuntada.

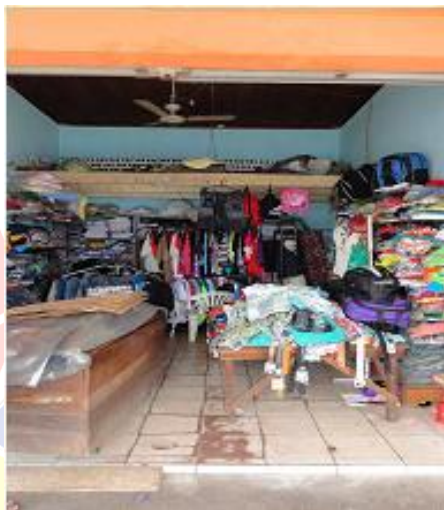
-O piso em lajota cerâmica 30x30cm dos Pontos Comerciais da área externa, incluindo- se a camada regularizadora, encontra-se em estado precário (FOTO 04).

### FOTO 04 – PISO EM LAJOTA CERÂMICA 30x30cm

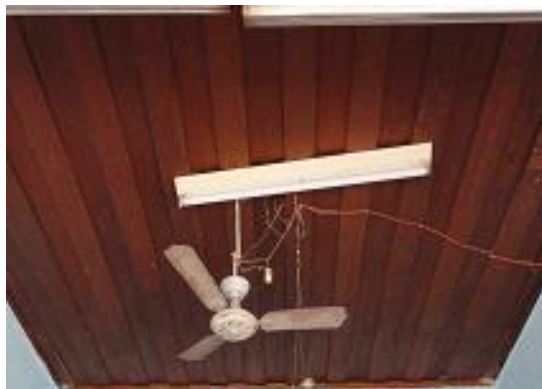
- As instalações elétricas encontram-se em estado precário acarretando risco iminente de curto circuito, pois apresenta fiação exposta (VER FOTO 05), bem como circuitos subdimensionados;

FOTO 05 - FIAÇÃO EXPOSTA

- A partir do novo layout, os circuitos serão balanceados, a fiação será lançada em eletrodutos e serão instalados quadros de distribuição com disjuntores compatíveis com as cargas de cada circuito;
- Serão instaladas novas luminárias de 2x20w e 2x40w;

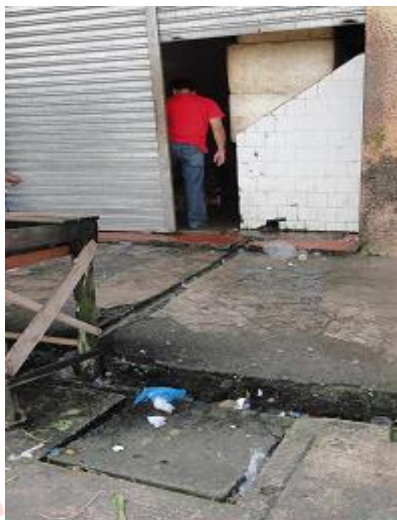
FOTO 06

- A Rede de Esgotamento Sanitário e seus dispositivos (caixas de passagem e fossa séptica) já estão com suas capacidades totalmente superadas (VER FOTO 06), o que acarreta em vários transtornos quando da utilização dos banheiros e na lavagem da área interna do Prédio;

- Para atendimento ao novo layout, tanto dos banheiros, como dos tanques que serão instalados nos boxes, será instalada uma nova rede de esgotamento sanitário, com diâmetros compatíveis com a vazão necessária para o perfeito do sistema;
- Serão construídos novos dispositivos, tais como: Caixas de Gordura Sifonada (CGS); Caixas de Inspeção (CI);
- A destinação final dejetos dos Vasos Sanitário será uma Fossa Séptica, com capacidade suficiente à vazão produzida pelos aparelhos;

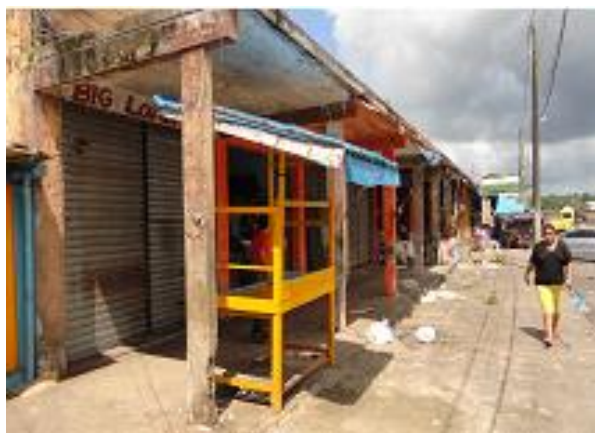
O prédio não possui estrutura que facilite a acessibilidade de portadores de necessidades especiais (FOTO 07);

FOTO 07 – ACESSO PRINCIPAL

No acesso principal ao Prédio, será construída rampa em concreto simples com  $i=6\%$ , a fim de criar acessibilidade aos portadores de necessidades especiais;

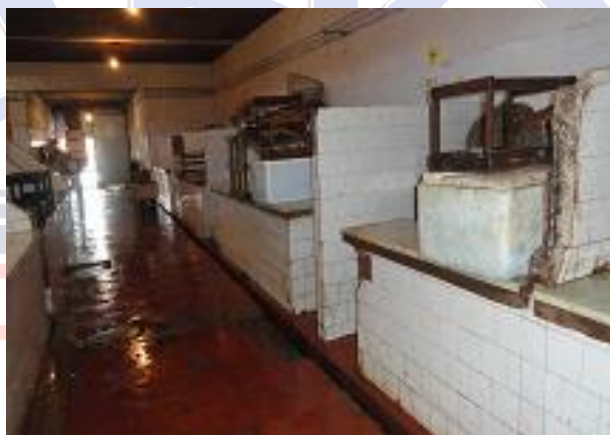
A canaleta existente (FOTO 07) possui seção insuficiente ao escoamento de águas provenientes da lavagem do prédio, o que acarreta em alagamentos, durante a lavagem;

FOTO 07 – ASPECTO GERAL DA CANALETA EXISTENTE

Será construída nova Canaleta, com novo traçado e seção de 20cm (VER FOLHA 09), com a finalidade de aumentar a capacidade de recepção e escoamento das águas provenientes da lavagem do Prédio;

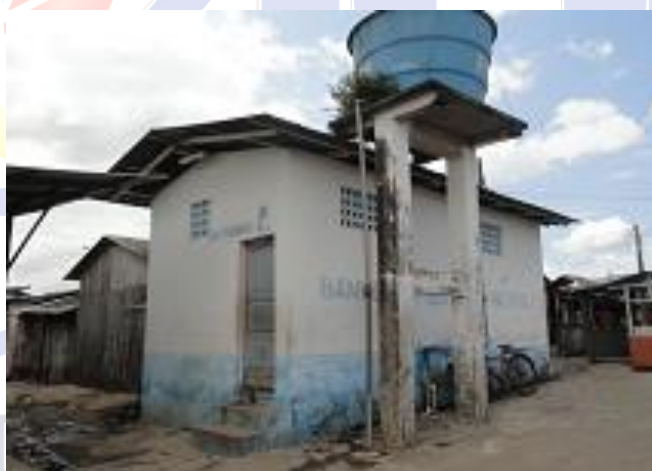
O Prédio existente (FOTO 08), com área de 23.61m<sup>2</sup>, atende aos consumidores, tanto do Mercado de Peixe como da Feira Livre, localizada no entorno do referido Mercado. Encontra-se (prédio) em condição de precária de funcionamento. Não possui banheiro para Portadores de Necessidades Especiais (PNE), nem espaço adequado para armazenamento de produtos de limpeza. O sistema de reservação de água, que é feito com uma caixa d'água com capacidade para 3.000l sobre estrutura em concreto armado com altura igual a 4m, é insuficiente para atendimento da demanda atual, bem como o sistema de esgotamento sanitário, realizado através de uma Fossa Séptica, não havendo destinação final, isto é, quando atingir seu limite, deverá ser esgotada com a utilização de um caminhão limpa-fossas. O referido prédio, bem como a estrutura em concreto armado de suporte à caixa d'água, serão demolidos.

FOTO 08 – PRÉDIO E ESTRUTURA DE APOIO – A DEMOLIR

Será construído um novo Prédio, com área de 35.55m<sup>2</sup>, dotado de Banheiros Masculino e Feminino, Banheiro PNE e Depósito de Material de Limpeza (DML). Será Construída uma torre em concreto armado com base de 3x3m e altura igual a 6m para suportar uma caixa d'água em fibra de vidro com capacidade para 5.000l. Para que haja destinação final dos efluentes, será construído um Filtro Anaeróbio que será interligado à Fossa Séptica existente.
