# LAUDO DE VISTORIA PARA LOCAÇÃO DE IMÓVEL

## N.º 002/2015

Vistoria executada no Imóvel situada à: Avenida Piauí, 1644 – Bairro São José, de Propriedade do Sr.º(ª): MATHEUS MILHOMENS, portadora do Rg. Sob nº. 334592, SSP/TO., detentor do CPF/MF. Sob nº. 001.473.862-76.

Estado do Pará  
Prefeitura Municipal de São Félix do Xingu  
Secretaria Municipal de Administração e Planejamento  
Setor de Engenharia e Projetos

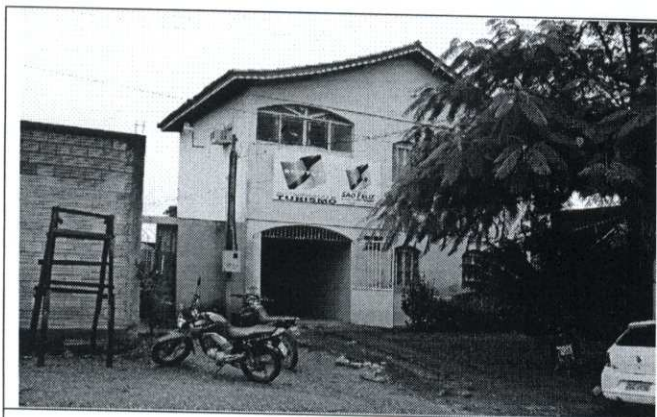
Imagem 01: Fachada Frontal da edificação (fora do padrão);

**OBSERVAÇÕES:** O Prédio deverá seguir o padrão de pintura oficial da Prefeitura Municipal, que é o Cinza Médio nas paredes internas/externas e o azul frança com faixa de 1,10m de altura no entorno da edificação. Revisar portas, janelas, vidros e instalar pelo menos 03 (três) extintores de incêndio;

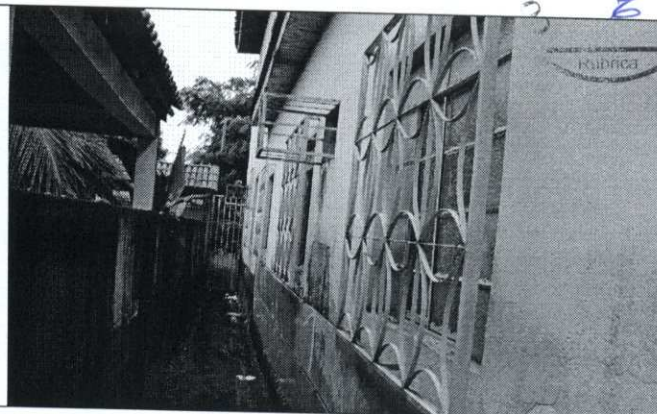
Imagem 02: Área externa fachada lateral (pintura deteriorada);

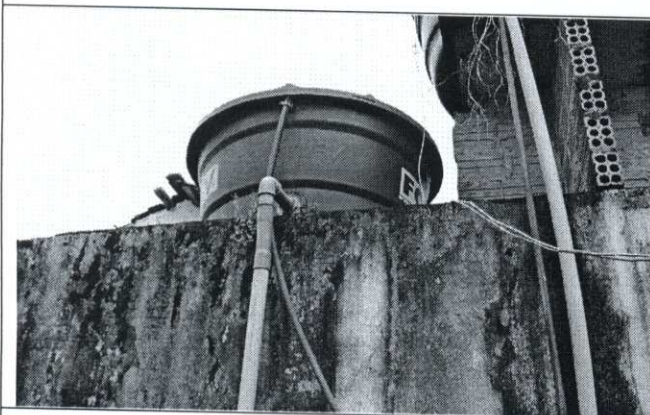
Imagem 03: Vista do Reservatório;

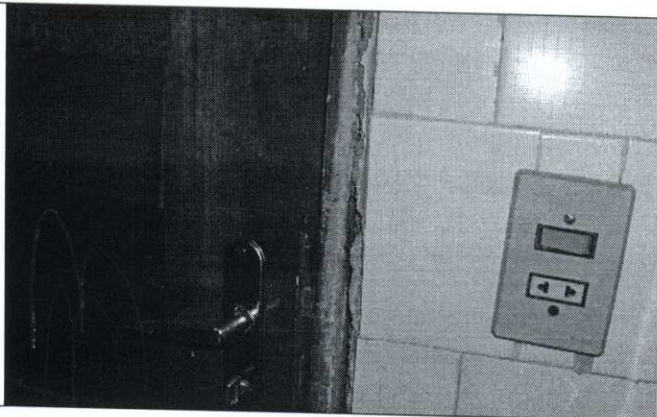
Imagem 04: Vista porta danificada;
