LAUDO DE VISTORIA

VISTÓRIA DE IMÓVEL PARA FUNCIONAMENTO E INSTALAÇÃO DO DEPÓSITO DESTINADO A GUARDA DE EQUIPAMENTOS E MOBILIÁRIOS HOSPITALARES NOVOS, NO MUNICÍPIO DE MAGALHÃES BARATA/PA.

MAGALHÃES BARATA/PA 2021

LAUDO FOTOGRÁFICO DEPÓSITO DESTINADO A GUARDA DE EQUIPAMENTOS E MOBILIÁRIOS HOSPITALARES NOVOS DE MAGALHÃES BARATA/PA

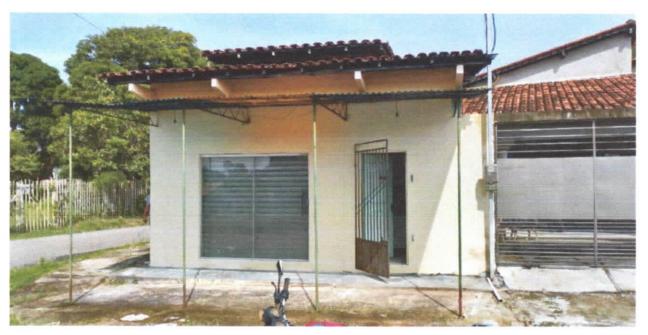
TETO: telha cerâmica tipo capa/canal colonial e toldo em telha de fibra ondulada

sustentada por estrutura de treliças metálicas apoiadas em pilares de perfis metálicos,

apresentando sinais de oxidação na base, faz-se necessário o reparo da camada de

Foto 01: Fachada principal da edificação, acesso por porta de madeira gradeada, detalhe do toldo em estrutura metálica e porta de enrolar com porta de vidro duas folhas.

sacrificio.

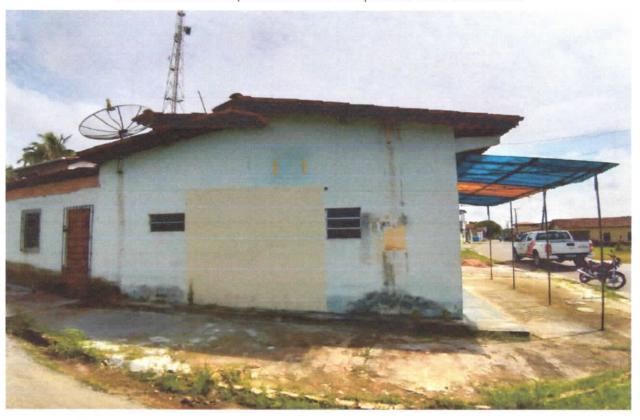
azul, com emassamento, necessitando de nova pintura.

ESQUADRIAS: Apresenta dois balancinho em alumínio com vidro, ambos sem grades

dando acesso ao interno da edificação, um deles está com a alavanca danificada

impossibilitando seu travamento.

Foto 02: Fachada lateral da edificação, detalhe da pintura desgastada além de duas esquadrias em vidro e aluminio.

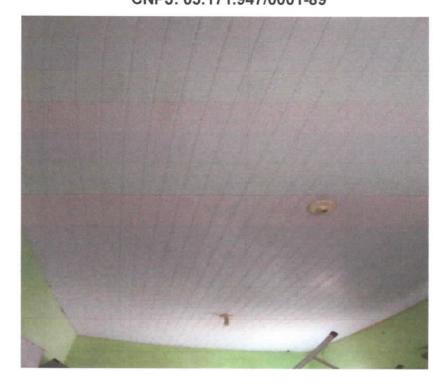
Foto 03: Sala 01, detalhe do forro em réguas de PVC e pontos de ilimunação do tipo bocal com uma luminaria.

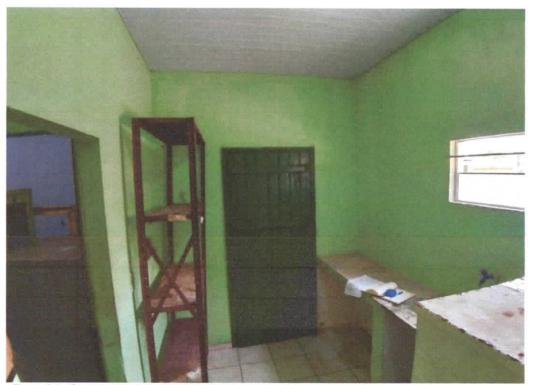
Foto 04: Copa/cozinha, detalhe da porta em réguas de madeira pintada na cor verde.

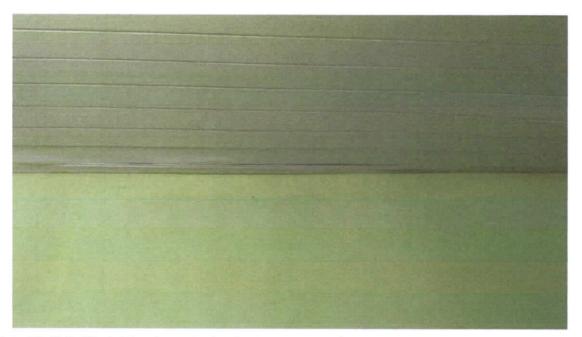
TETO: Forro em réguas de PVC, com sinais de descida d'agua e afundamento das réguas de PVC desse modo evidenciando a necessidade de reparos no telhado, possui dois pontos de iluminação tipo bocal com uma lâmpada fluorescente compacta funcionando.

Foto 05: Sala 02, detalhe do ponto de afundamento das réguas do forro indicando descida d'agua.

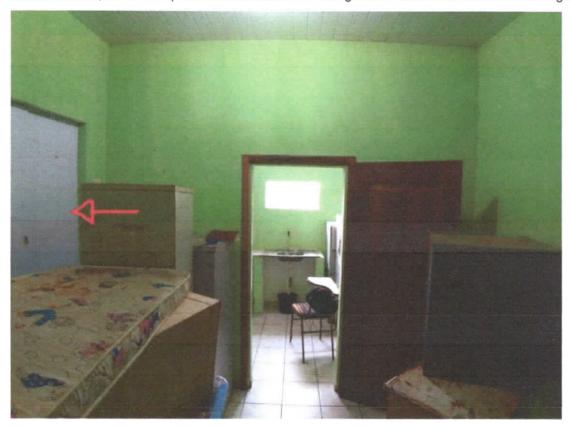
PAREDES: Alvenaria cerâmica rebocada e pintada com tinta acrílica semibrilho na cor verde, com emassamento, apresenta sinais de infiltração nas bases das paredes, com desprendimento da passa e reboco, é necessário que sejam feitos reparos na camada regularizante e nova pintura, possui um trecho de divisória em PVC sem pintura, este trecho divide os ambientes da sala 01 e 02, o reboco das demais paredes apresenta fissuras em locais pontuais, porém não há indícios de comprometimento das camadas mais internas das paredes, se tratando de pontos elétricos possui uma tomada média e um interruptor.

Foto 06: Sala 02, paredes pintadas e emassadas na cor verde, detalhe para parte em madeira maciça e divisoria em PVC.

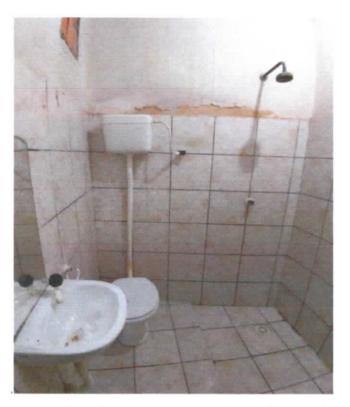
PAREDES: Alvenaria cerâmica revestida com cerâmica 30x30cm na cor branca até 1,70m de altura, e demais paredes rebocadas emassadas e pintadas na cor branca, com desprendimento de do emassamento evidenciando a necessidade de reparos nas camadas de base e nova pintura.

Foto 07: Banheiro, piso com revestimento cerâmico estampado, detalhe para louças e despredimento do revestimento superior da parede.

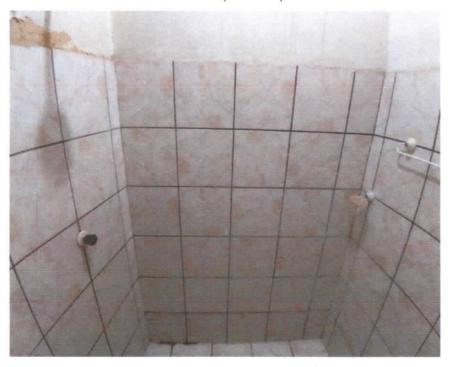
Foto 08: Banheiro, detalhes do revestimento cerâmico nas paredes.

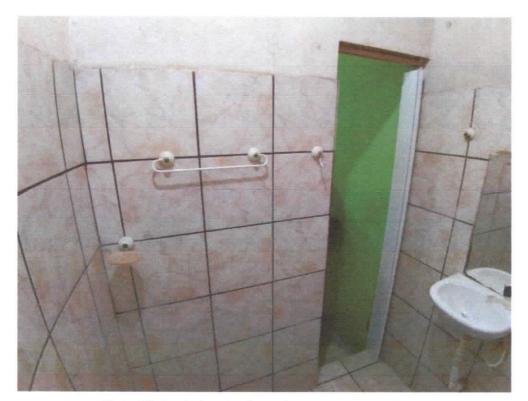
Foto 09: Banheiro, detahes a louças e porta sanfona.

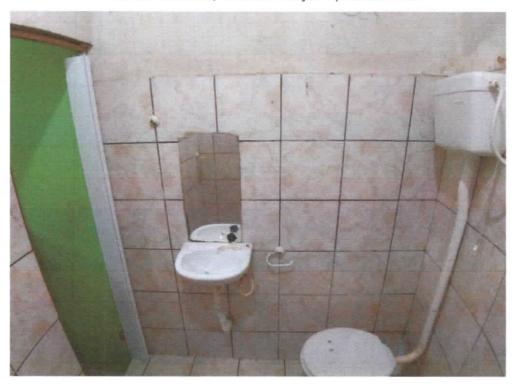
Foto 10: Banheiro, detalhes da pia, espelho e vaso com caixa suspensa.
