## RELATÓRIO TÉCNICO DE AVALIAÇÃO DAS CONDIÇÕES PREDIAIS DE EDIFICAÇÃO.

O presente Relatório Técnico de Avaliação tem por objetivo apresentar a situação atual na qual se encontram as condições estruturais, hidráulicas, elétricas, infraestrutura, super estrutura e complementares do prédio onde está situado a Casa de Apoio.

A residência está localizada nas coordenadas: Latitude - 2°26'18.19"S, Longitude: 54°42'50.21"O, Magnólia, nº 714 – Aeroporto Velho. O método construtivo da casa se dá por meio de blocos cerâmicos, com amarração feita com o próprio bloco e com pilares e vigas de concreto armado. A cobertura é feita com a estrutura em madeira e telhas Cerâmicas.

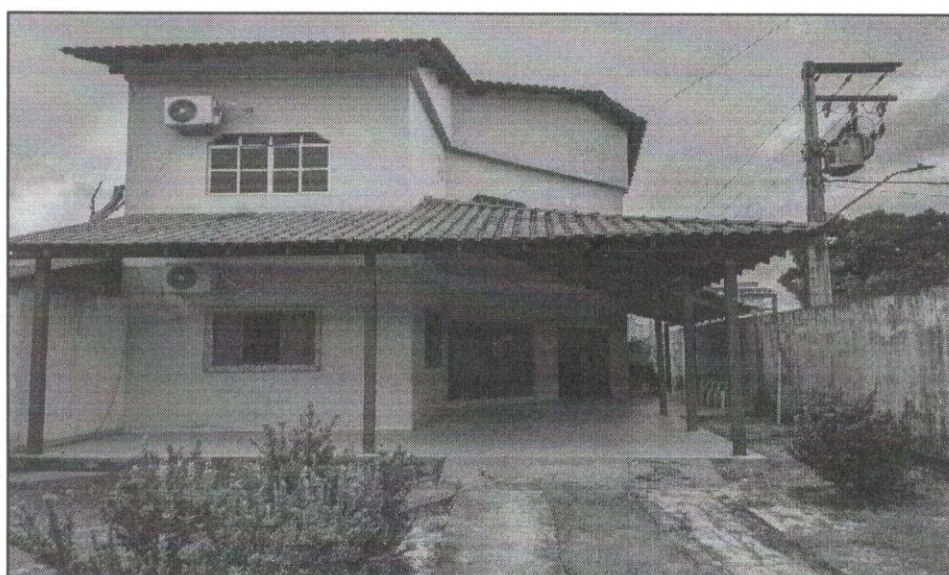
Figura 1 – Fachada

**A figura 1:** Mostra a infraestrutura, estrutura e cobertura da edificação encontram-se aptas para uso, sem nenhuma patologia que impossibilitem o seu uso. O prédio não possui nenhuma patologia que impossibilite seu funcionamento.

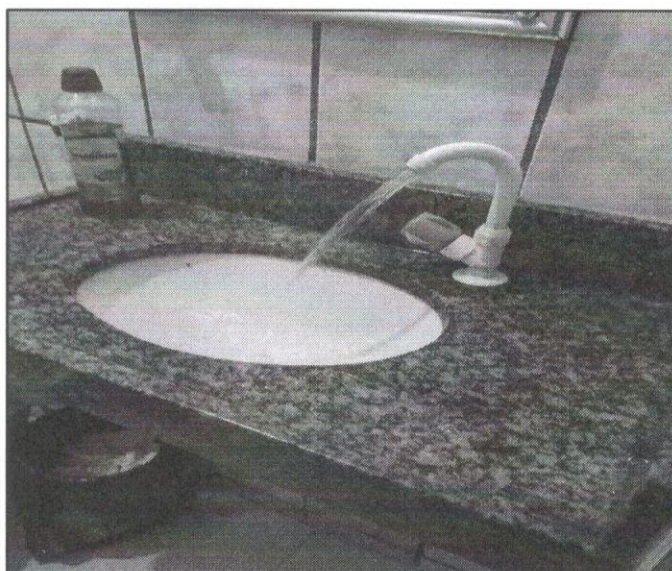
*Figura 2 – Pontos de água  
fria do banheiro.*

**A figura 2:** Mostra a pontos de água fria, sem nenhuma patologia que impossibilite o seu funcionamento.

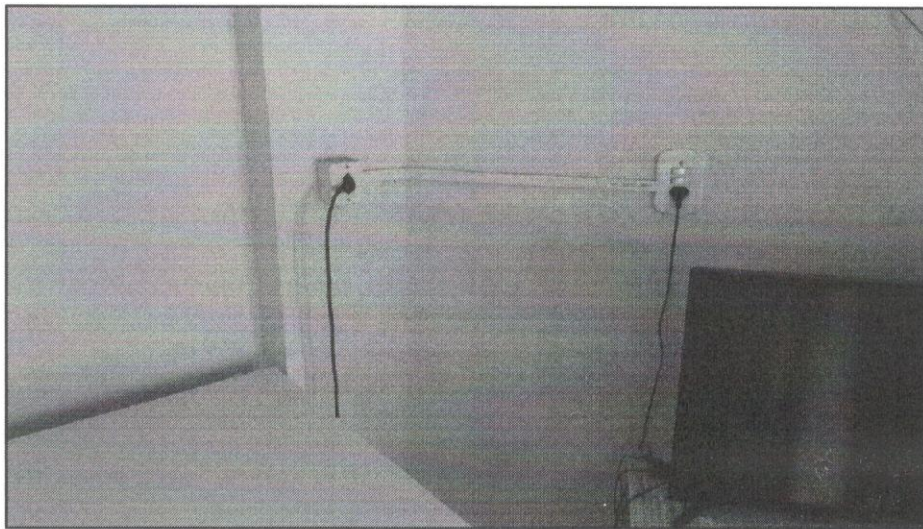
*Figura 3 – Pontos de energia*

A figura 3: Mostra a pontos de energia, sem nenhuma patologia que impossibilite o seu funcionamento.

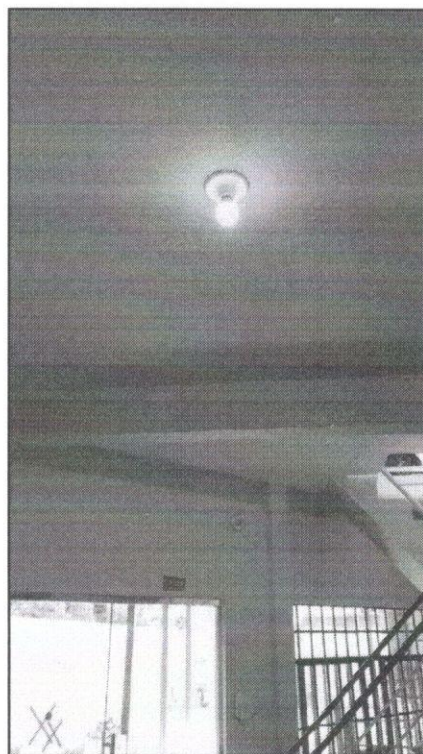
Figura 4: Ponto de energia

A figura 4: Mostra a pontos de iluminação, sem nenhuma patologia que impossibilite o seu funcionamento.

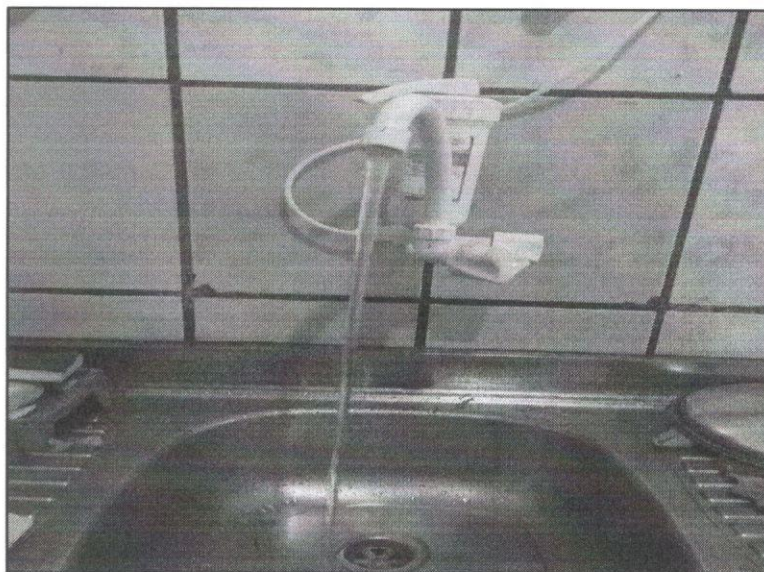
*Figura 5 - Ponto de água fria da cozinha.*

A figura 5: Mostra a pontos de água fria da cozinha, sem nenhuma patologia que impossibilite o seu funcionamento.
