LAUDO DE VISTORIA DE IMÓVEL N.º 004/2014

Vistoria executada no Imóvel no qual atualmente Funciona a Escola Infantil Luz e Vida situada à: Avenida 22 de Março, Sn.º - Centro / São Félix do Xingu-PA. De Propriedade da: IGREJA MUNDIAL CRUZADA DE SÃO FÉLIX DO XINGU-PA CNPJ n.º 07.149.587-0001/44 Sob-responsabilidade de seu Representante: Sr.º EUGÊNIO ALVES DA COSTA CPF n.º 088.451.902-34 RG n.º 2058295 SSP/PA

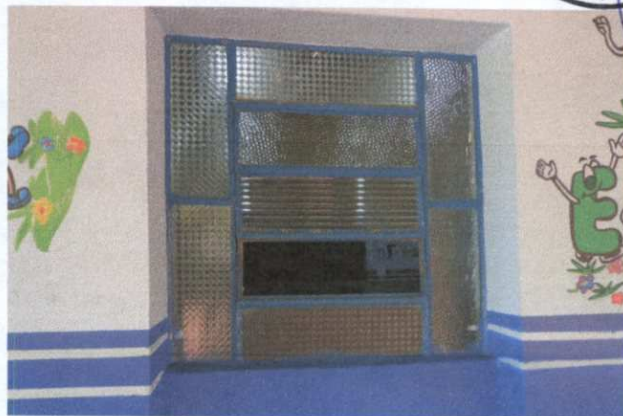
Imagem 02: Janela sem o vidro;

- Promover a acessibilidade com execução de rampas de acesso, adaptações nos banheiros masculino e feminino com barras de apoio, torneiras e vasos sanitários próprios para portadores de necessidades especiais;
- Desenvolver sistema de combate a incêndio na escola;
- Executar reparos instalações elétricas, hidro sanitárias, pisos e vidros;
- Executar reparos nas fechaduras e portas do imóvel;

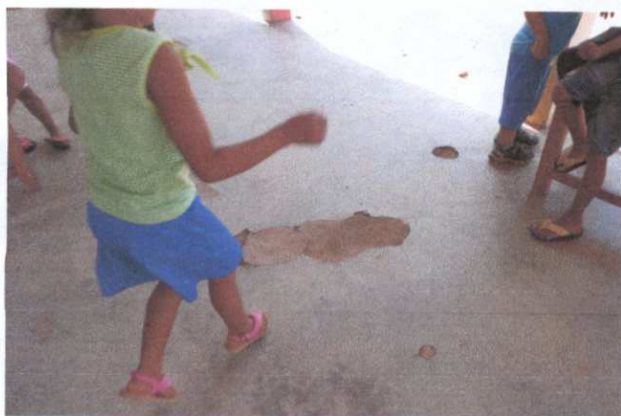
Imagem 03: Piso cimentado área livre danificado;

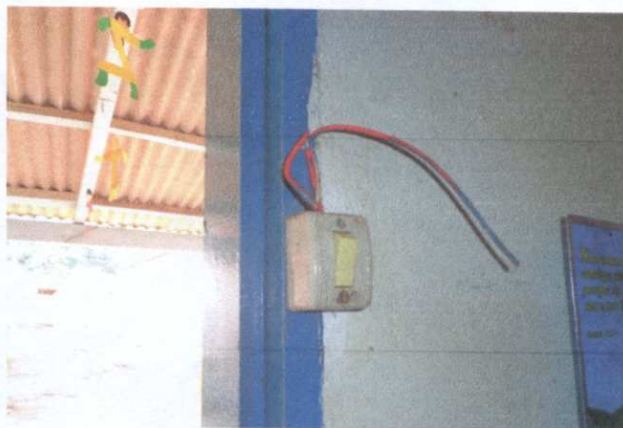
Imagem 04: Instalação elétrica aparente;

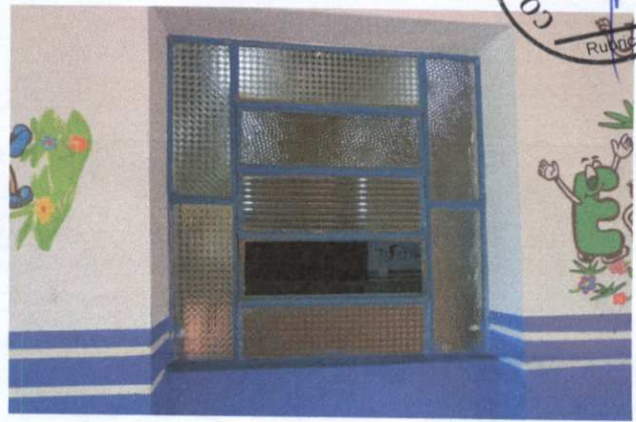
Imagem 02: Janela sem o vidro;

- Promover a acessibilidade com execução de rampas de acesso, adaptações nos banheiros masculino e feminino com barras de apoio, torneiras e vasos sanitários próprios para portadores de necessidades especiais;
- Desenvolver sistema de combate a incêndio na escola;
- Executar reparos instalações elétricas, hidro sanitárias, pisos e vidros;
- Executar reparos nas fechaduras e portas do imóvel;

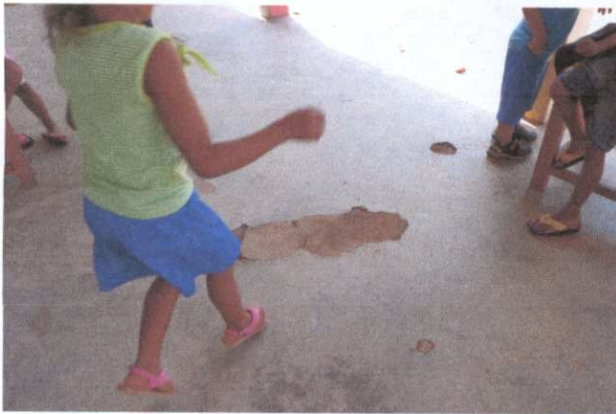
Imagem 03: Piso cimentado área livre danificado;

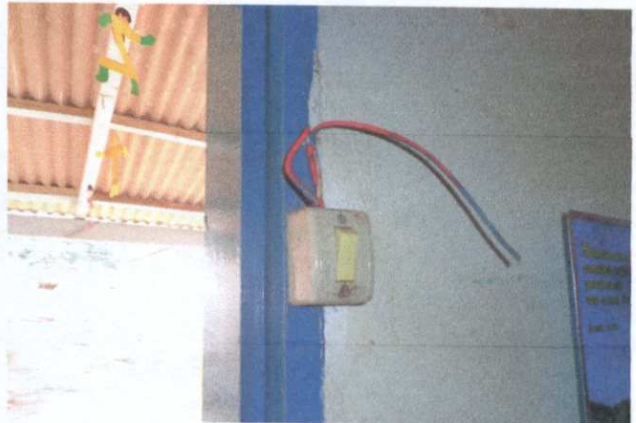
Imagem 04: Instalação elétrica aparente;
