**LAUDO DE VISTORIA - ARQUEL**

SECRETARIA MUNICIPAL DE HABITAÇÃO - SEHAB

Avenida Dr. Alfredo Amâncio, Qd.178, Lt. 11,  
bairro Cidade Jardim. Parauapebas - PA.

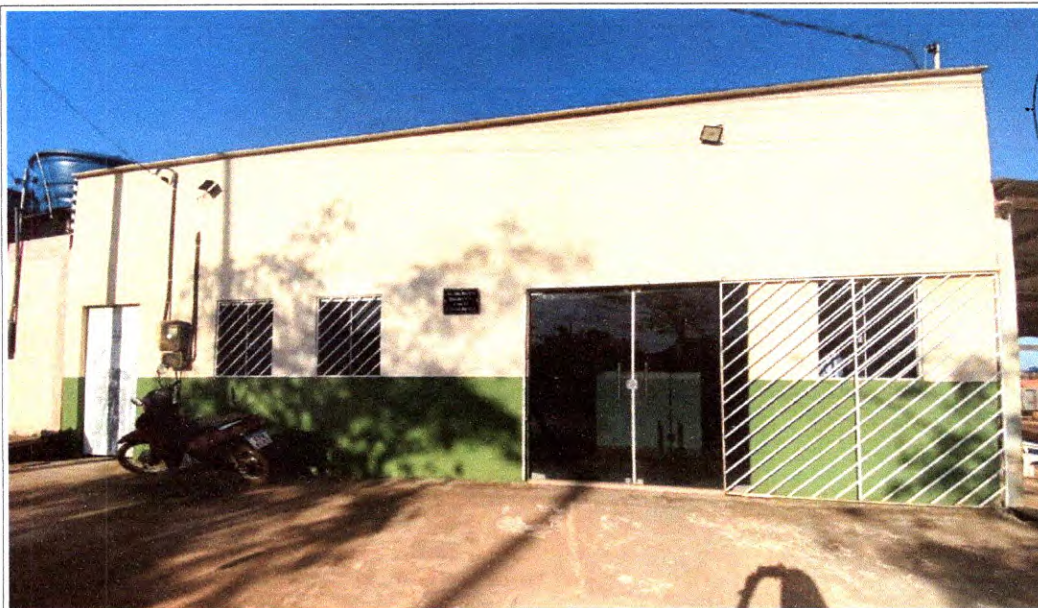
Foto 01: Fachada da edificação.

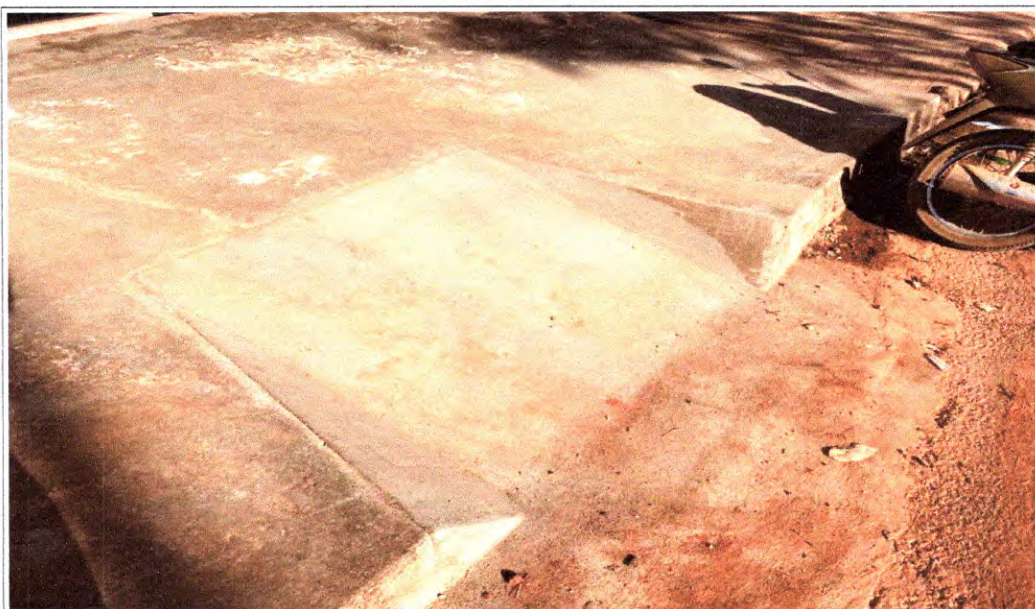
Foto 02: Rampa localizada na entrada principal atendendo às normas de acessibilidade.

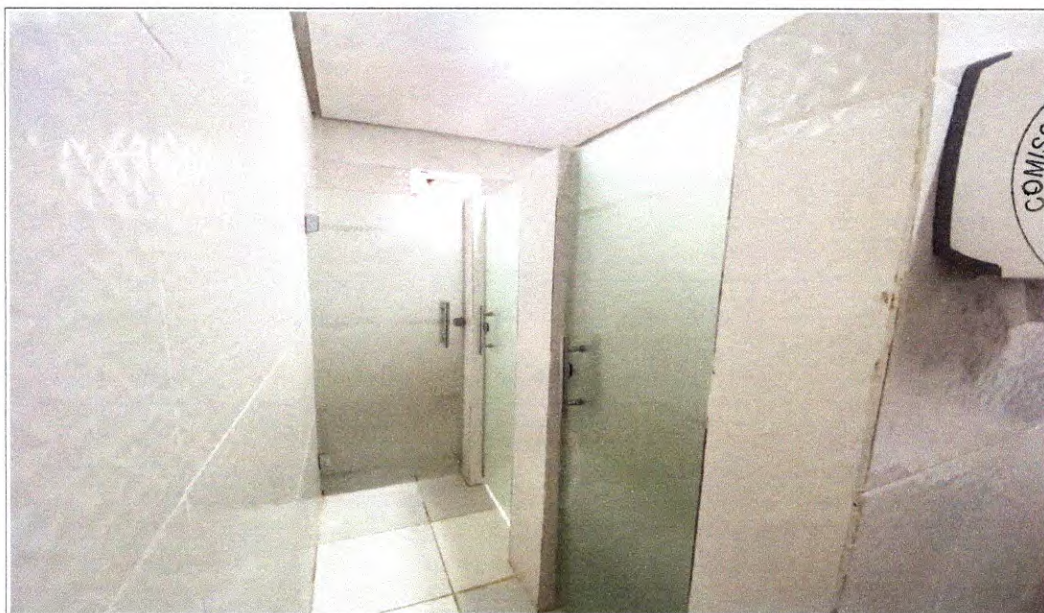
Foto 19: Banheiro coletivo masculino.

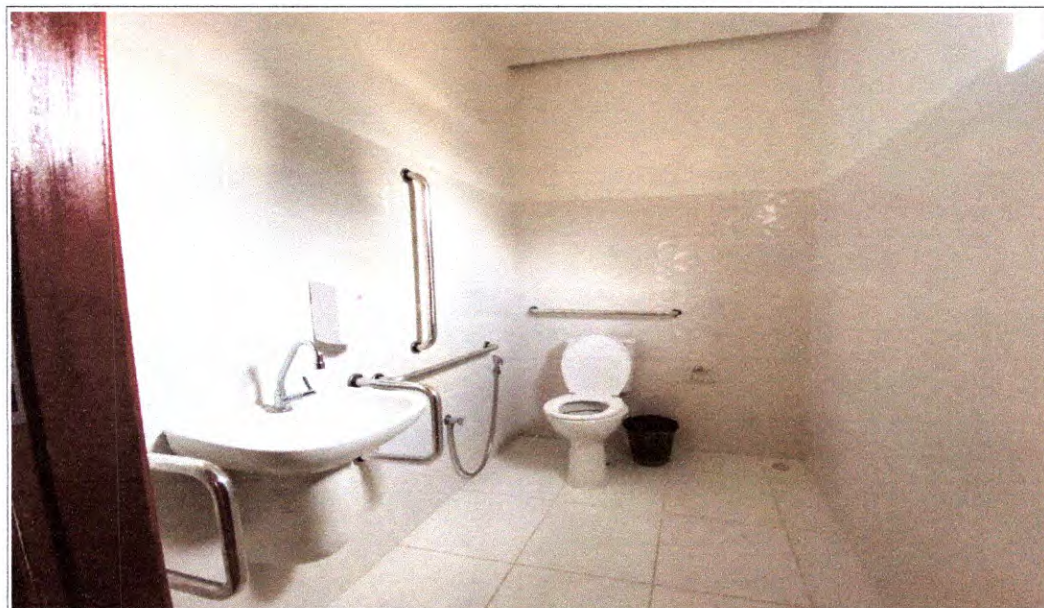
Foto 20: Banheiro PcD atendendo às normas de acessibilidade.
