## LAUDO DE VISTORIA

**SOLICITANTE: SECRETARIA MUNICIPAL DE EDUCAÇÃO - SEMED**

**Imóvel: ANEXO I – ESC SUELLY FALCÃO.**

**Data: 15/12/2021**

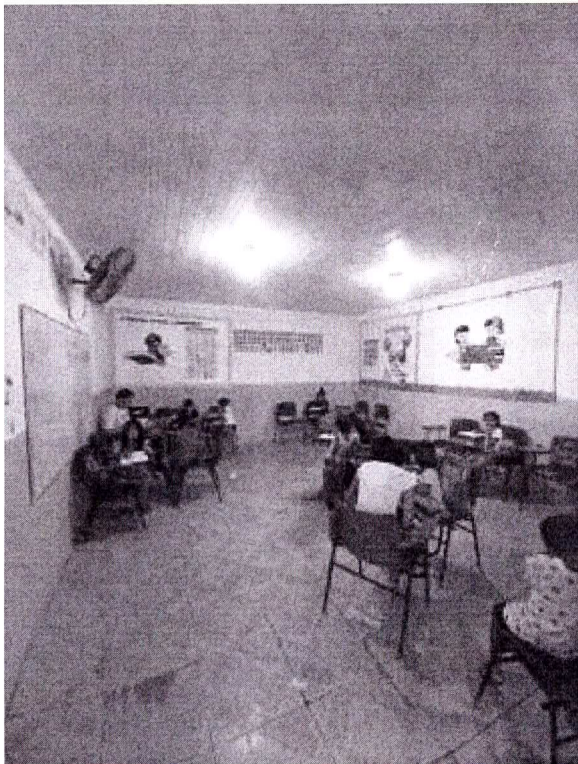
Figura 01 – Sala de aula

As salas de aula localizadas no anexo próximo a cozinha e banheiros. Apresentam muitas avarias como: pisos desgastados, sem forro, sem portas e/ou janelas dentre outros requisitos.

- h) Caixa d'água: é de extrema importância que seja construída uma caixa d'água para servir apenas a instituição de ensino.
- i) Salas de aulas: instalação de rodapé, inserir forro de lambri de pvc cor branco, instalação de portas de madeira – tamanho 0.80x2.10 tipo abrir. Janela em blindex 04 folhas – tipo correr – tamanho 1.50 x 1.10 e/ou similar;

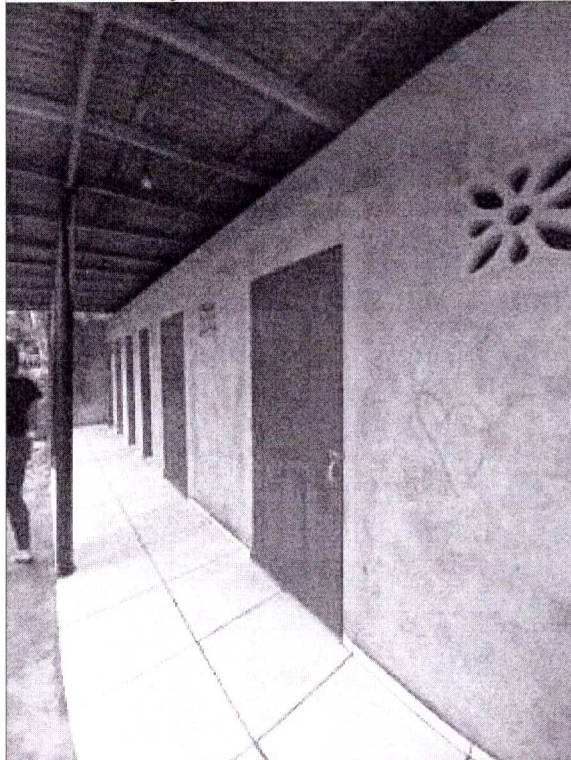
Figura 02 – Anexo de Banheiros

A fossa séptica construída recentemente para receber os resíduos do novo bloco de banheiros, encontra-se com infiltração e o suspiro da mesma encontra-se vedado. É importante ressaltar que não há torneiras nas pias existentes e duas bacias sanitárias encontram-se soltas.

- e) Banheiros: Instalação de lâmpadas, revestir a parede dos banheiros com revestimento branco cerâmico e/ou similar – cor branco. Instalação do forro, chumbar os dois vasos sanitários que encontram-se soltos, instalação de torneiras e a pintura;

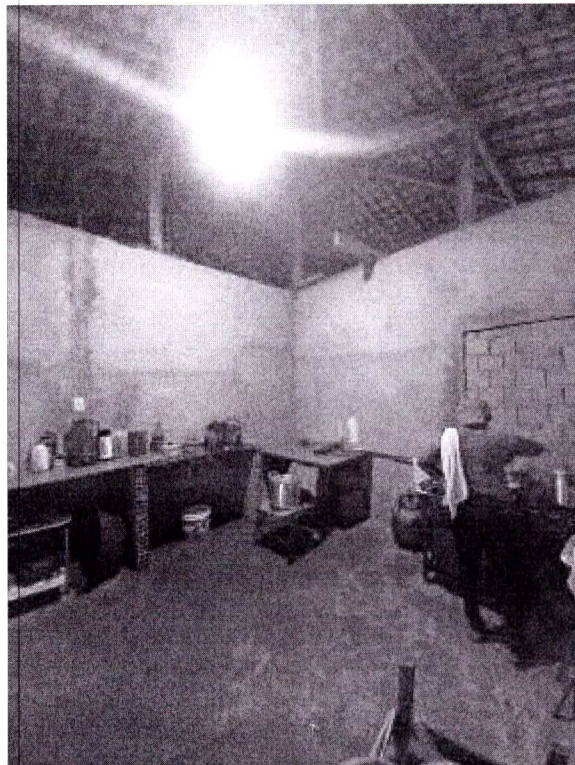
Figura 09 – Cozinha

A cozinha necessitar ser finalizada para garantir um ambiente salubre e seguro para a preparação da merenda escolar.

- f) Cozinha: Instalação de revestimento branco a uma altura de no mínimo 1.80H, inserir forro de lambri de pvc branco. Instalação de bancada de granito verde ubatuba e/ou similar para a preparação de alimentos. Instalação de Ventilador/Exaustor Axial Industrial Tron. Instalação de piso cerâmico antiderrapante cor branco PEI 5/6 ou equivalente;

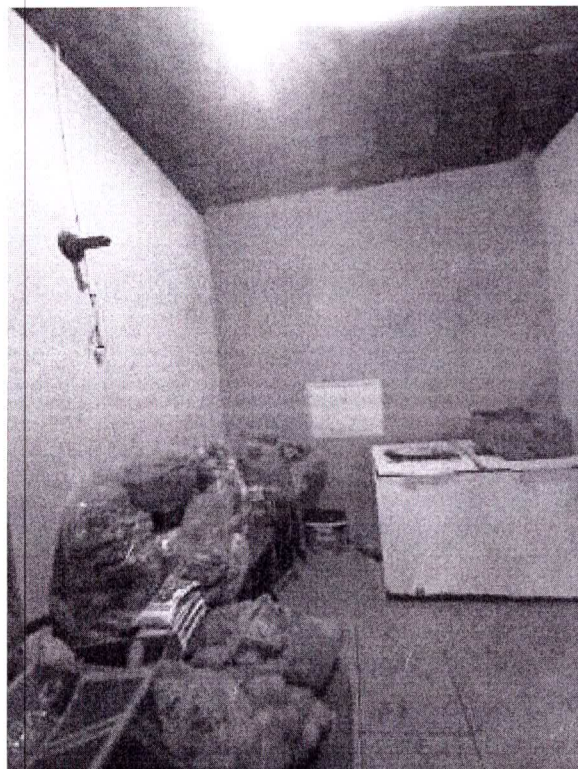
Figura 11 – Depósito de merenda escolar - cedido

O imóvel não possui uma caixa d'água, a mesma é cedida do vizinho. Assim como, o depósito merenda escolar que por sua vez está fora das normas técnicas estabelecidas pelo FNDE e vigilância sanitária.

- g) Depósito de merenda escolar: construir um depósito, sendo que, o mesmo deve estar perto da cozinha. O ambiente deve ser revestido com revestimento cerâmico cor branco em uma altura de no mínimo 1.80H, piso cerâmico antiderrapante cor branco PEI 5/6 e/ou similar;

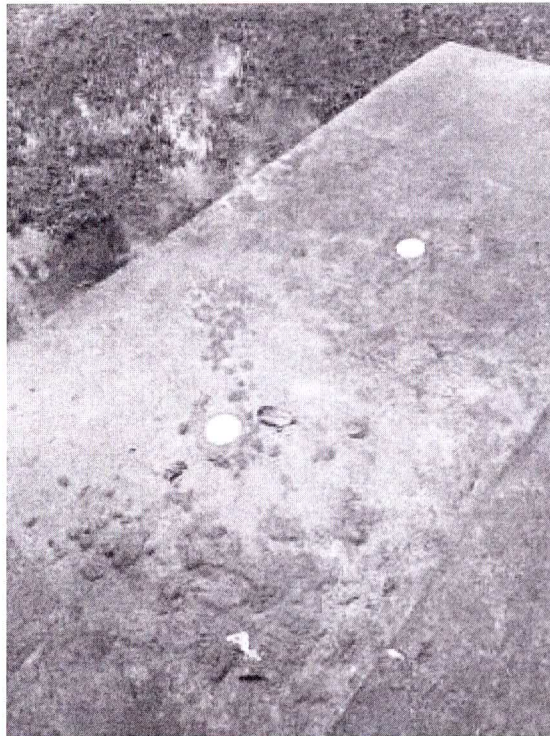
Figura 13 – Fossa séptica

| AVALIAÇÃO GERAL – ÓTIMO ( ) BOM ( ) REGULAR (X) RUIM ( ) | | |
|---|---|---|
| INST. HIDROSANITÁRIAS | RUIM | A fossa nova encontra-se com infiltração e suspiro vedado. Não há torneira nas pias e têm dois vasos soltos. |
