PARECER TÉCNICO DE AVALIAÇÃO MERCADOLÓGICA

OBJETO: Locação de Edificação Comercial para uso de Órgão Público.

ENDEREÇO: Av. Dionisio Bentes, N° 152, térreo, Centro, CEP: 68682000, Quatro Bocas, Tomé-açu - PA

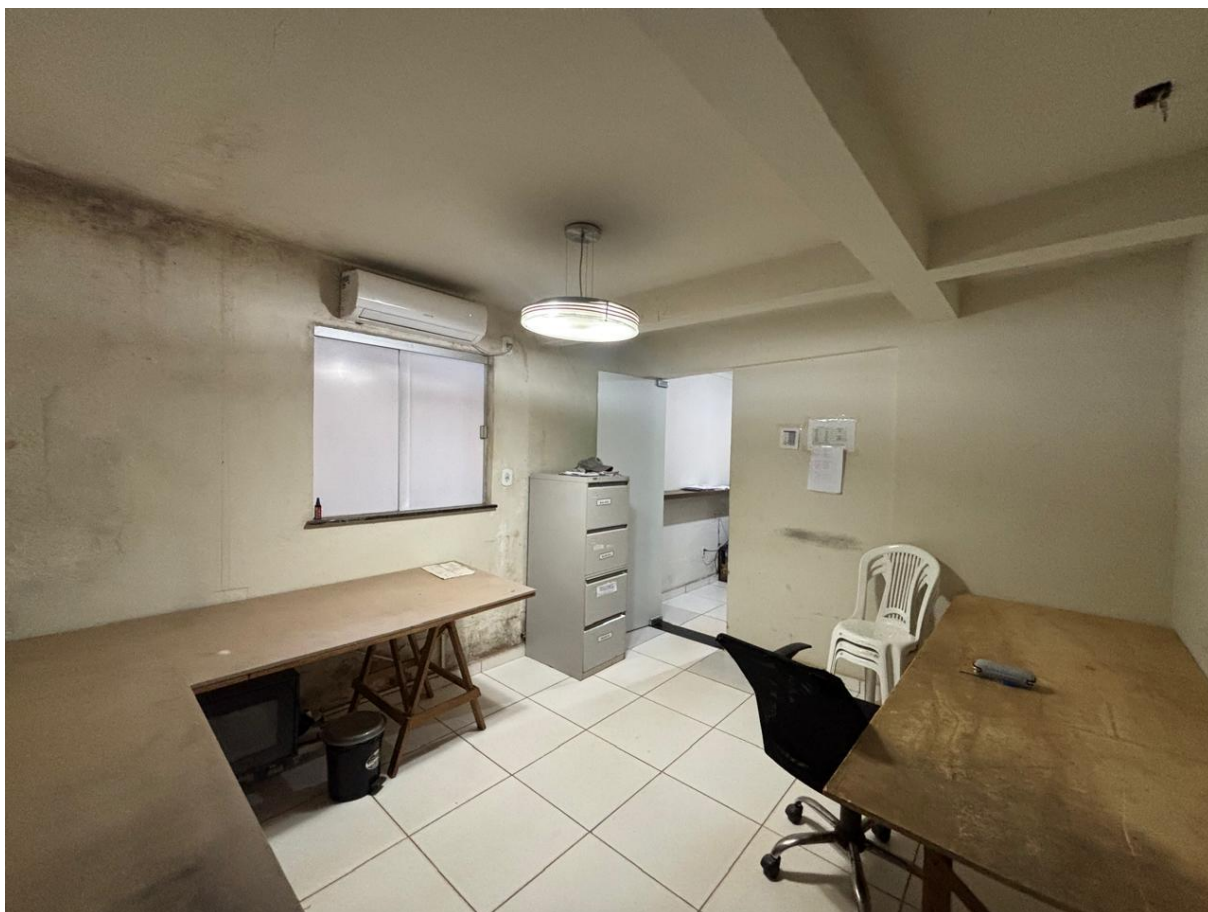
Foto 07: Escritório

<p>Pintura</p>	<p>- Todos os ambientes internos da edificação, com exceção do banheiro, possuem pintura na cor bege claro e alguns destaques na cor verde, apresentando boas condições, limpeza e bom acabamento.</p> <p>Entretanto, as paredes do Escritório apresentam um regular estado de conservação por conta de manchas de mofo observadas.</p> <p>Externa:</p> <p>- Apesar de possuir 3 pavimentos, somente a parte térrea do imóvel é objeto de análise deste laudo. As paredes externas do térreo da edificação estão pintadas na cor branco gelo e possuem alguns destaques na cor verde claro. No geral, a pintura apresenta regular estado de conservação.</p>
<p>Piso:</p>	<p>- O piso de todos os ambientes apresenta lajota cerâmica na cor branca – a exceção do pátio de entrada, que é na cor marrom. De modo geral o piso encontra-se em bom estado de conservação, sem necessidade de reparos.</p>
<p>Forro</p>	<p>- Geral: o forro é a laje do piso superior, com pintura básica, sem acabamento, em bom estado de conservação.</p> <p>- No banheiro: o forro é a laje do piso superior, com pintura básica, sem acabamento, porém em regular estado de conservação, devido a presença de manchas de mofo.</p>

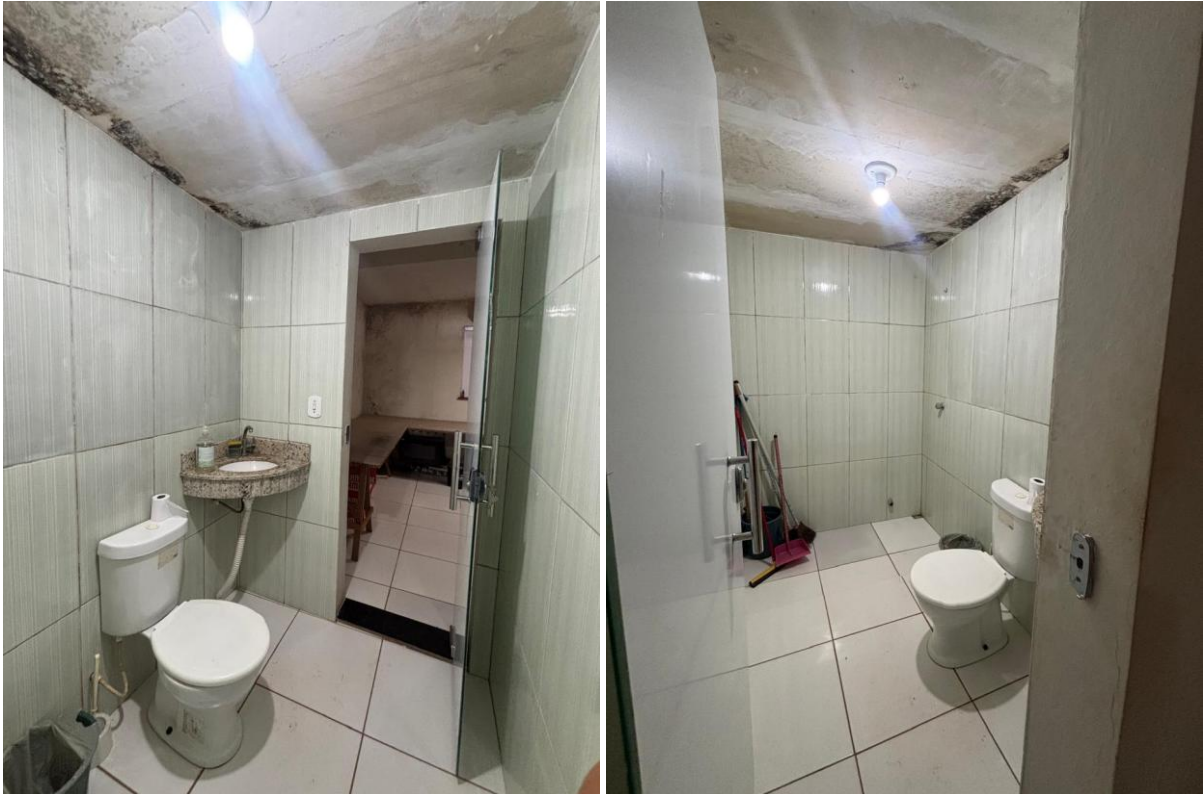
Foto 08 e 09: Banheiro

Paredes	- Vedação em alvenaria de tijolos cerâmicos. - O banheiro possui revestimento cerâmico, com regular estado de conservação, até o teto e em todas as paredes. - A parede da pia da cozinha possui revestimento cerâmico do piso ao teto.
	Interna:
