**LAUDO DE VISTORIA - ALUGUEL**

IMÓVEL DE INTERESSE DA ADM. MUNICIPAL - GABIN

- O imóvel está localizado na Rodovia Faruk Salmen, QD. 002, Lt. 1,2,3 e 4, Parauapebas-PA

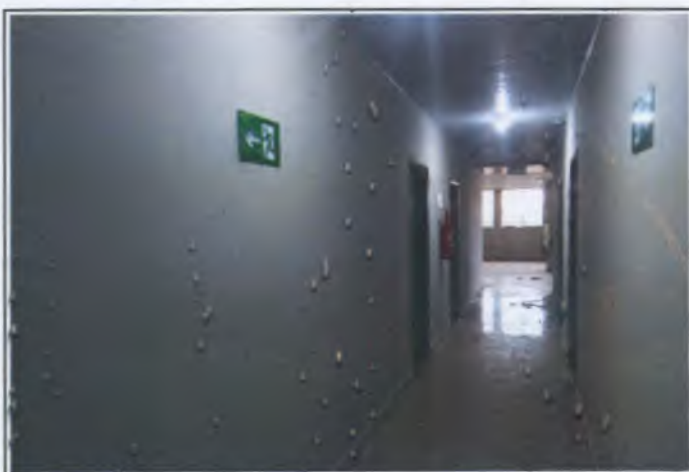
Foto 04: Corredor de quartos, com placas de incêndio e extintor visíveis.
