**“LAUDO DE VISTORIA”**

Vistoria executada no imóvel sito à: TRAVESSA SANTO ANTONIO, S/Nº, – BAIRRO SÃO FRANCISCO – COLARES PARÁ.

O qual será locado a: PREFEITURA MUNICIPAL DE COLARES (SEC. MUNICIPAL DE EDUCAÇÃO) PARA FUNCIONAMENTO DA E.M.E.I. MARIA SEBASTIANA VILHENA

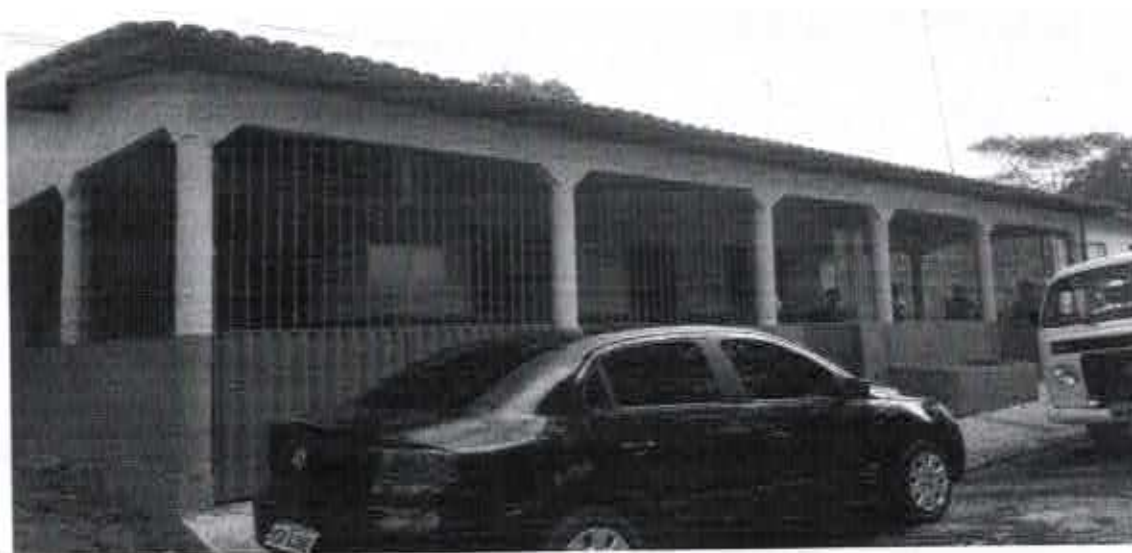
Foto 01- Vista Frontal da Edificação

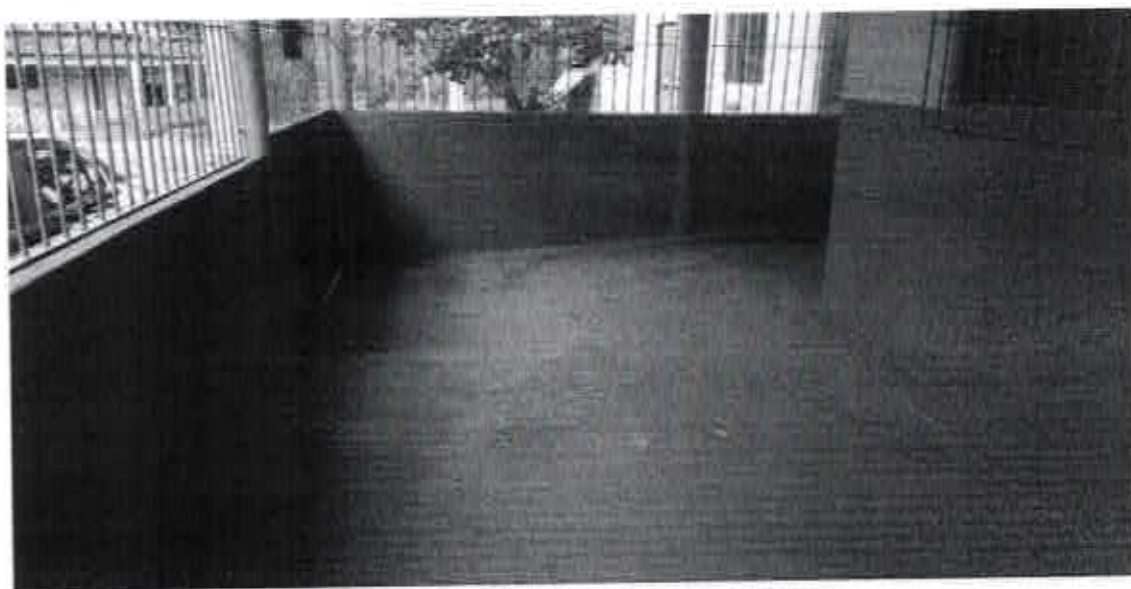
**PISO:** CIMENTADO EM ESTADO DE CONSERVAÇÃO REGULAR;

Foto 02 - - Vista do piso da Varanda

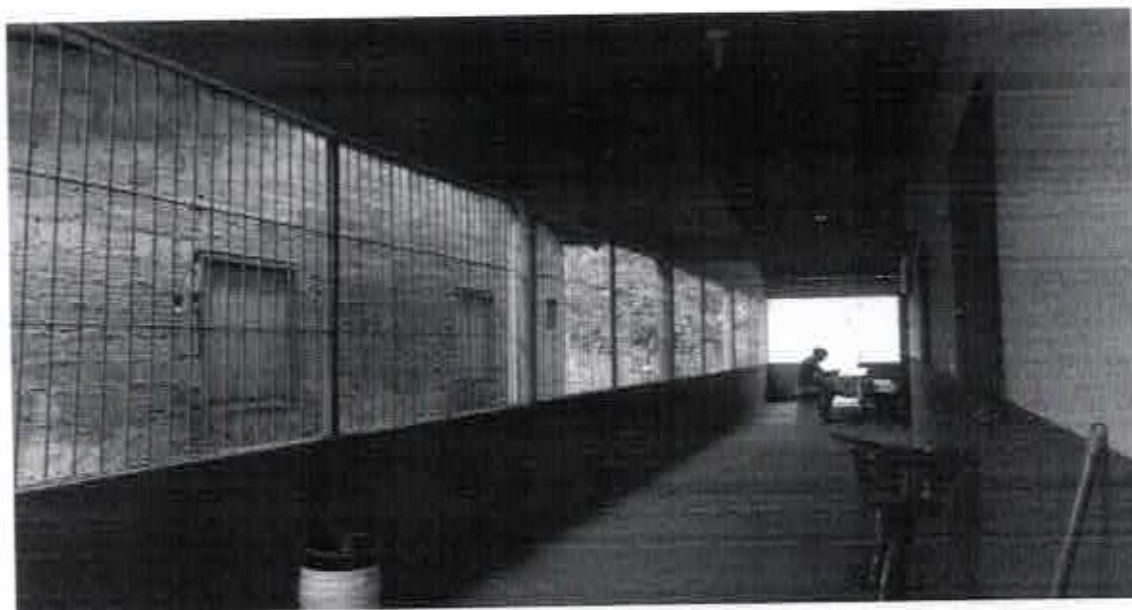
Foto 03- Vista do piso da circulação/varanda

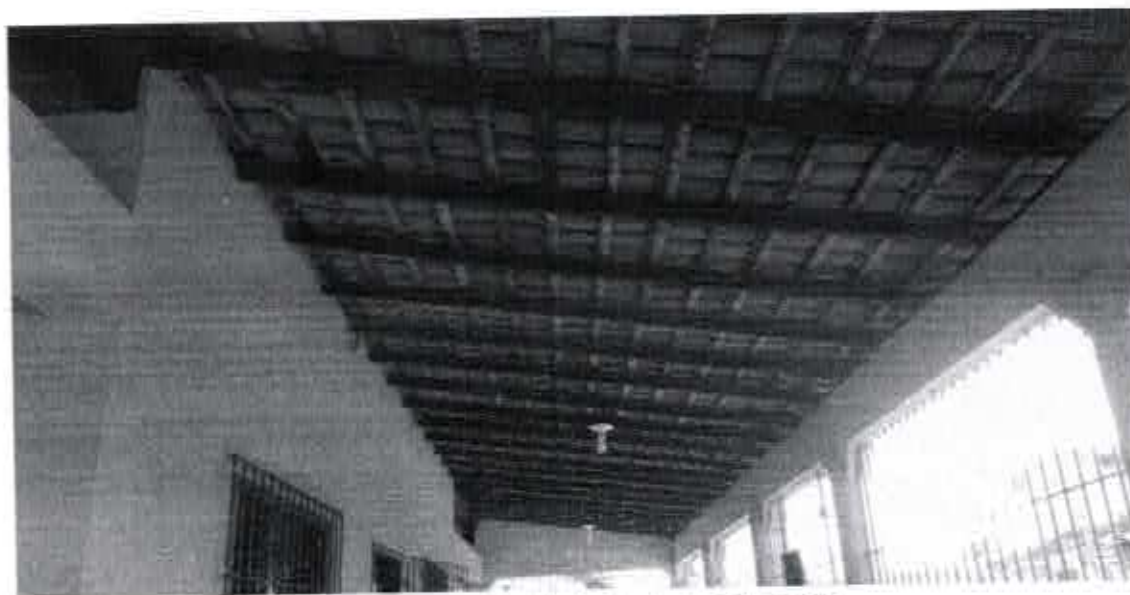
Foto 04 – Vista do telhado da circulação/varanda

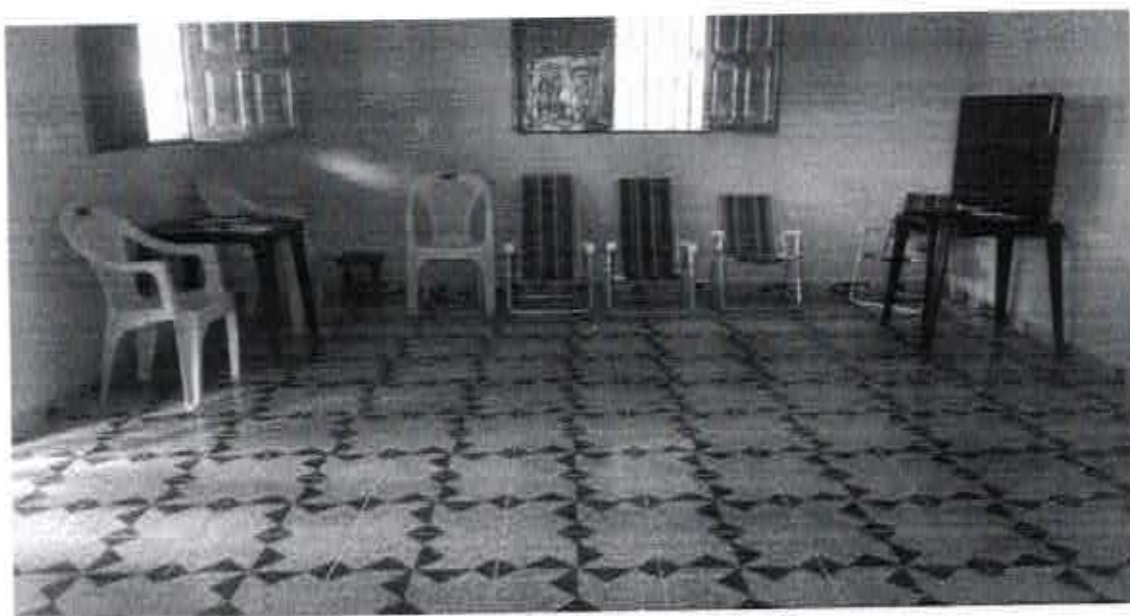
**PISO:** CERÂMICO COM ESTADO DE CONSERVAÇÃO BOM;

Foto 06 -- Vista do piso da sala

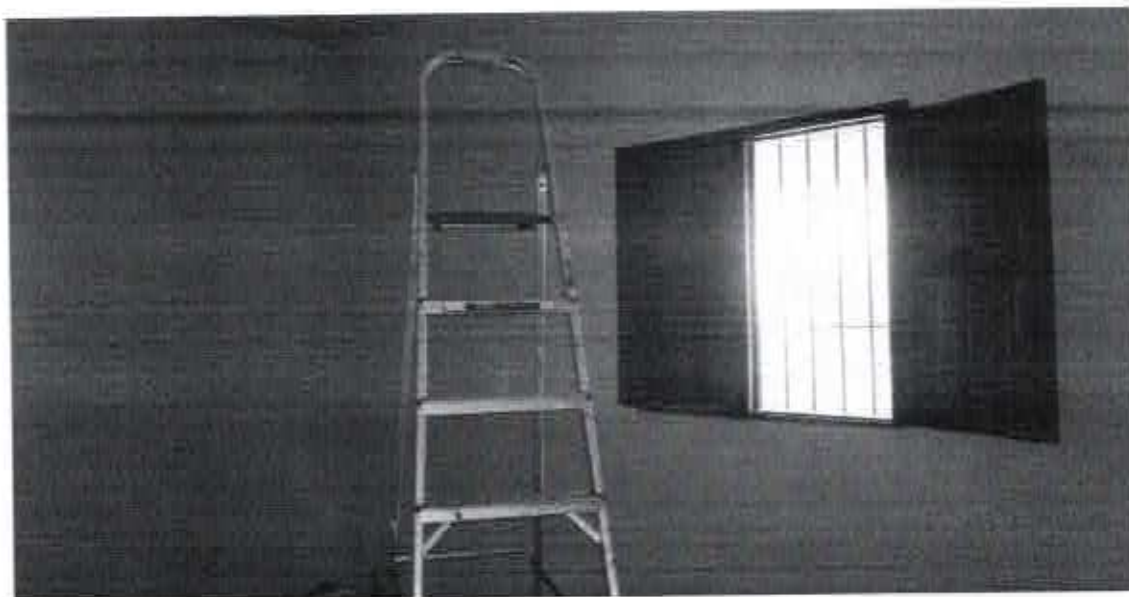
Foto 07- Vista da parede e janela da Edificação

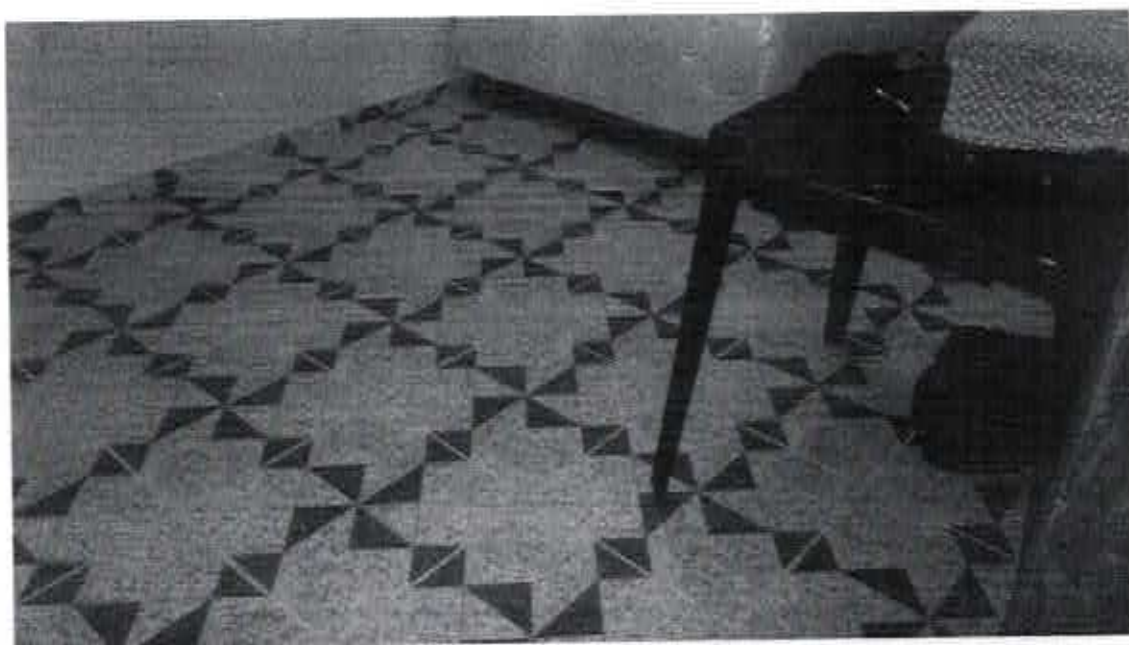
**PISO:** CERÂMICO COM ESTADO DE CONSERVAÇÃO BOM;

Foto 08 – Vista do piso do quarto da Edificação

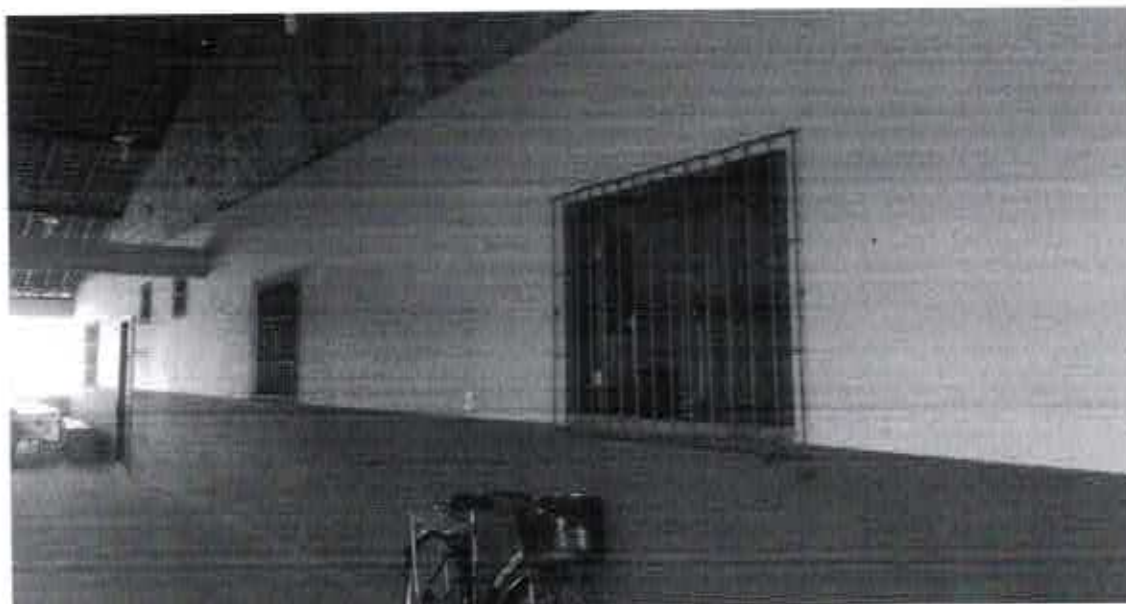
Foto 09- Vista da parede lateral da Edificação

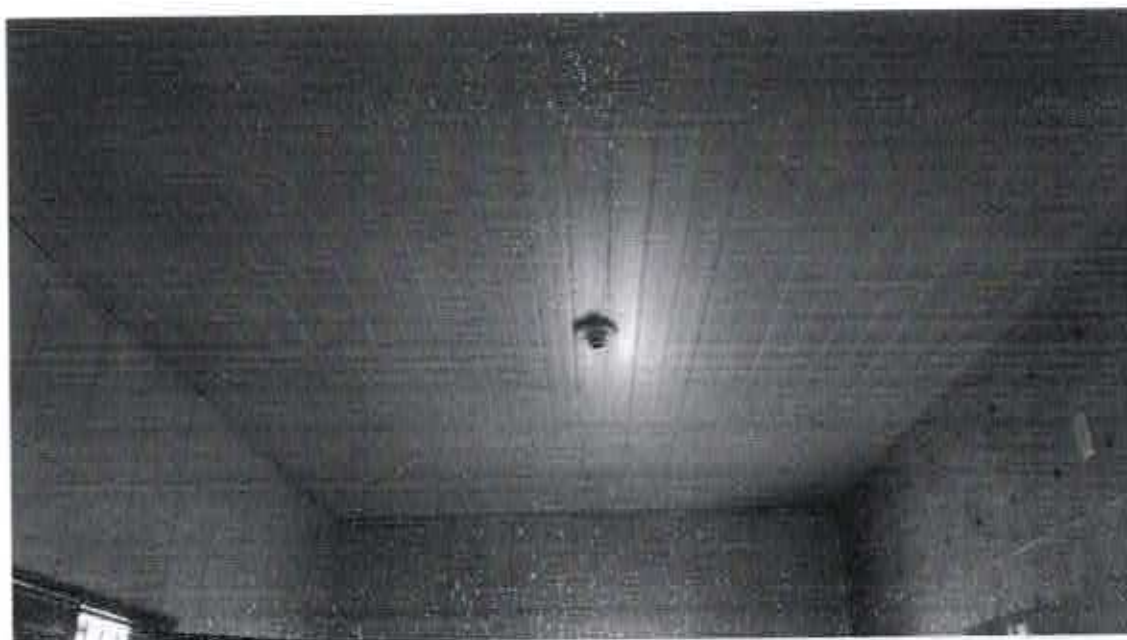
**FORRO:** FORRO EM PVC BRANCO;

Foto 10 — Vista do forro do banheiro da Edificação

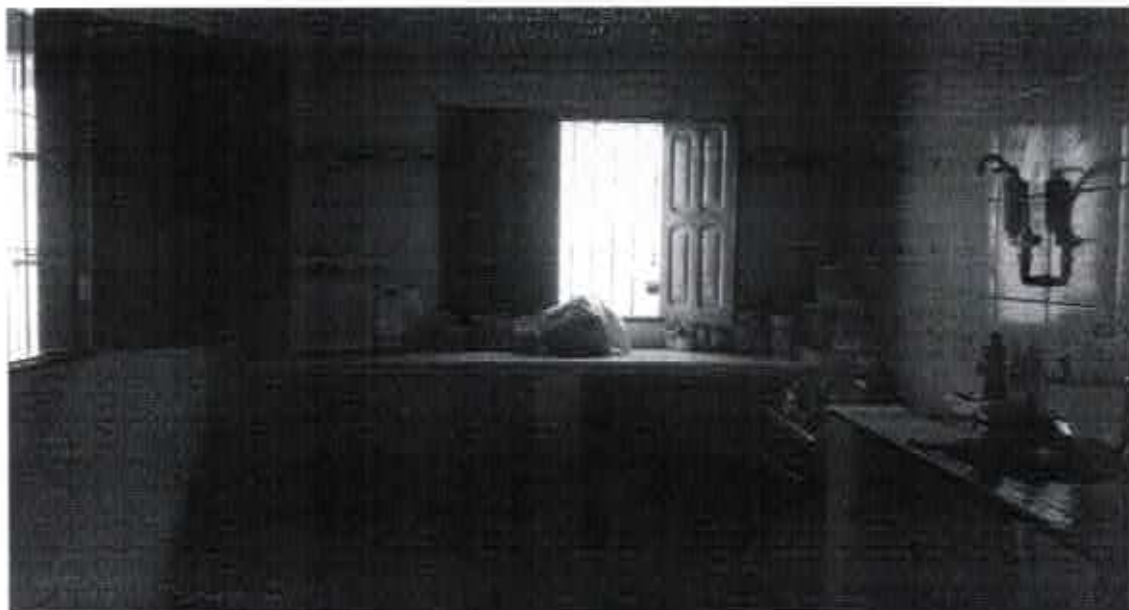
Foto 11- Vista da cozinha

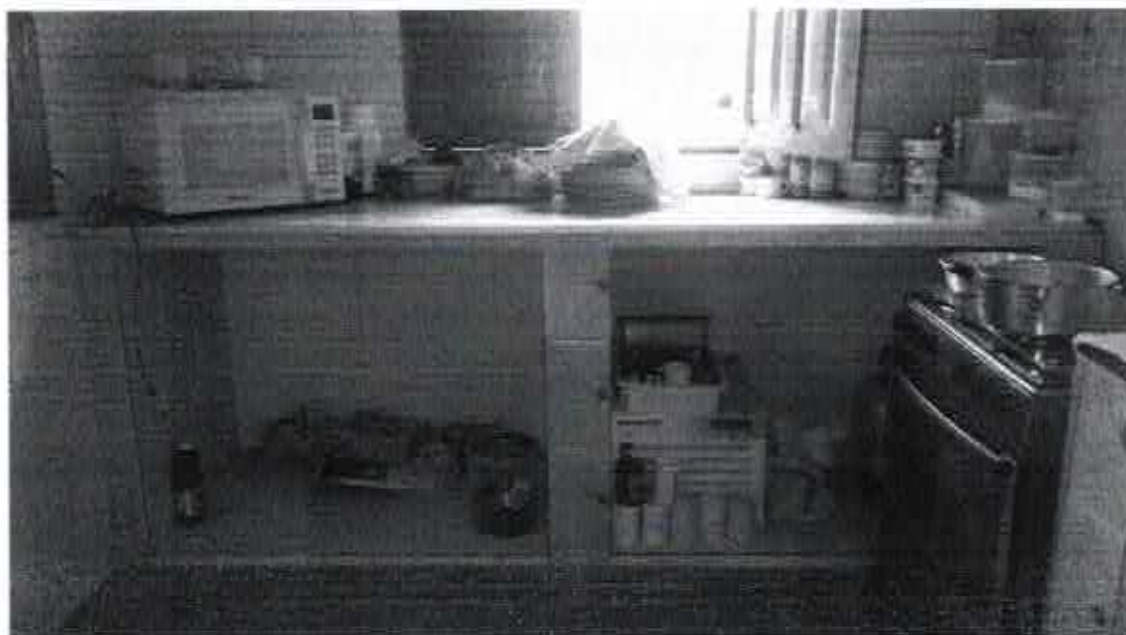
Foto 12 – Vista da bancada da cozinha

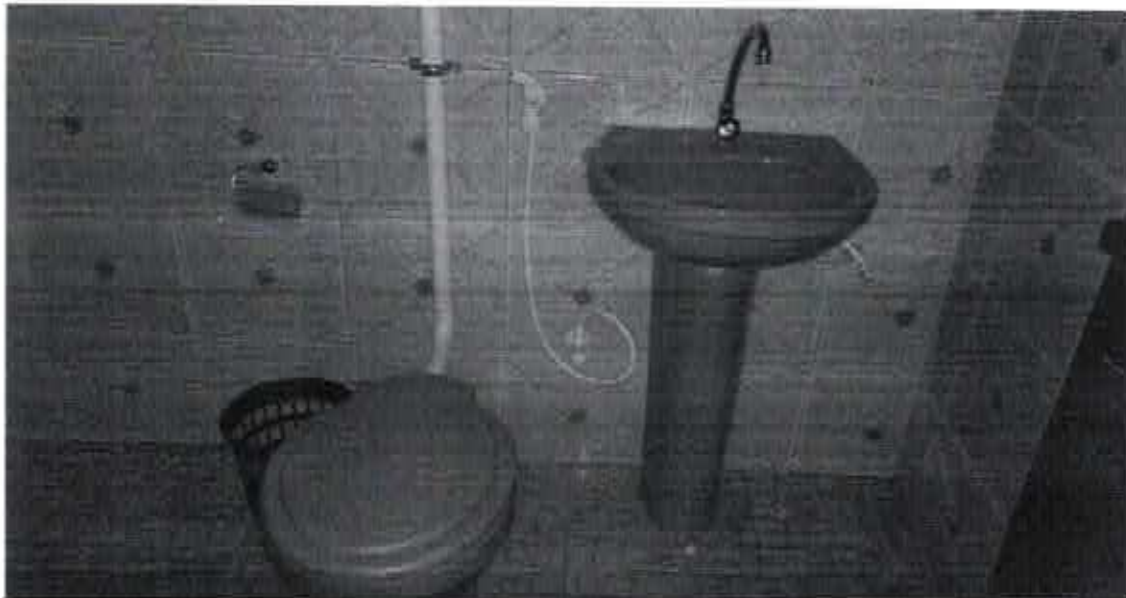
**INSTALAÇÃO HIDRÁULICA:** OS ACESSÓRIOS E LOUÇAS SANITÁRIAS EM BOM ESTADO DE CONSERVAÇÃO.

Foto 13 - Vista da parede e louça do banheiro

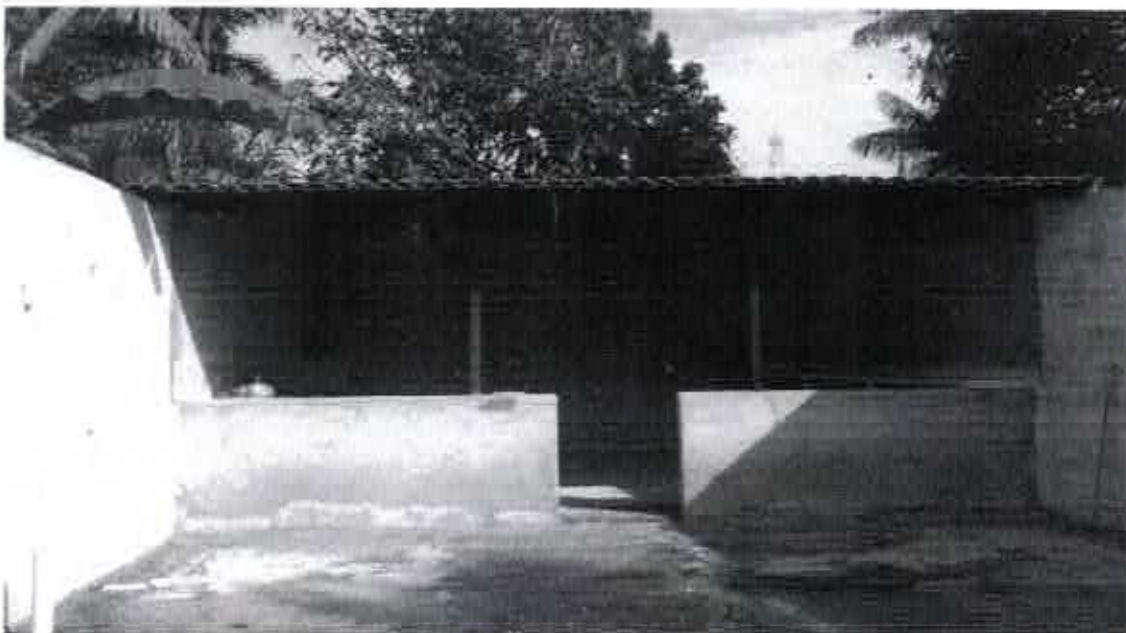
Foto 14 – Vista da edícula da Edificação

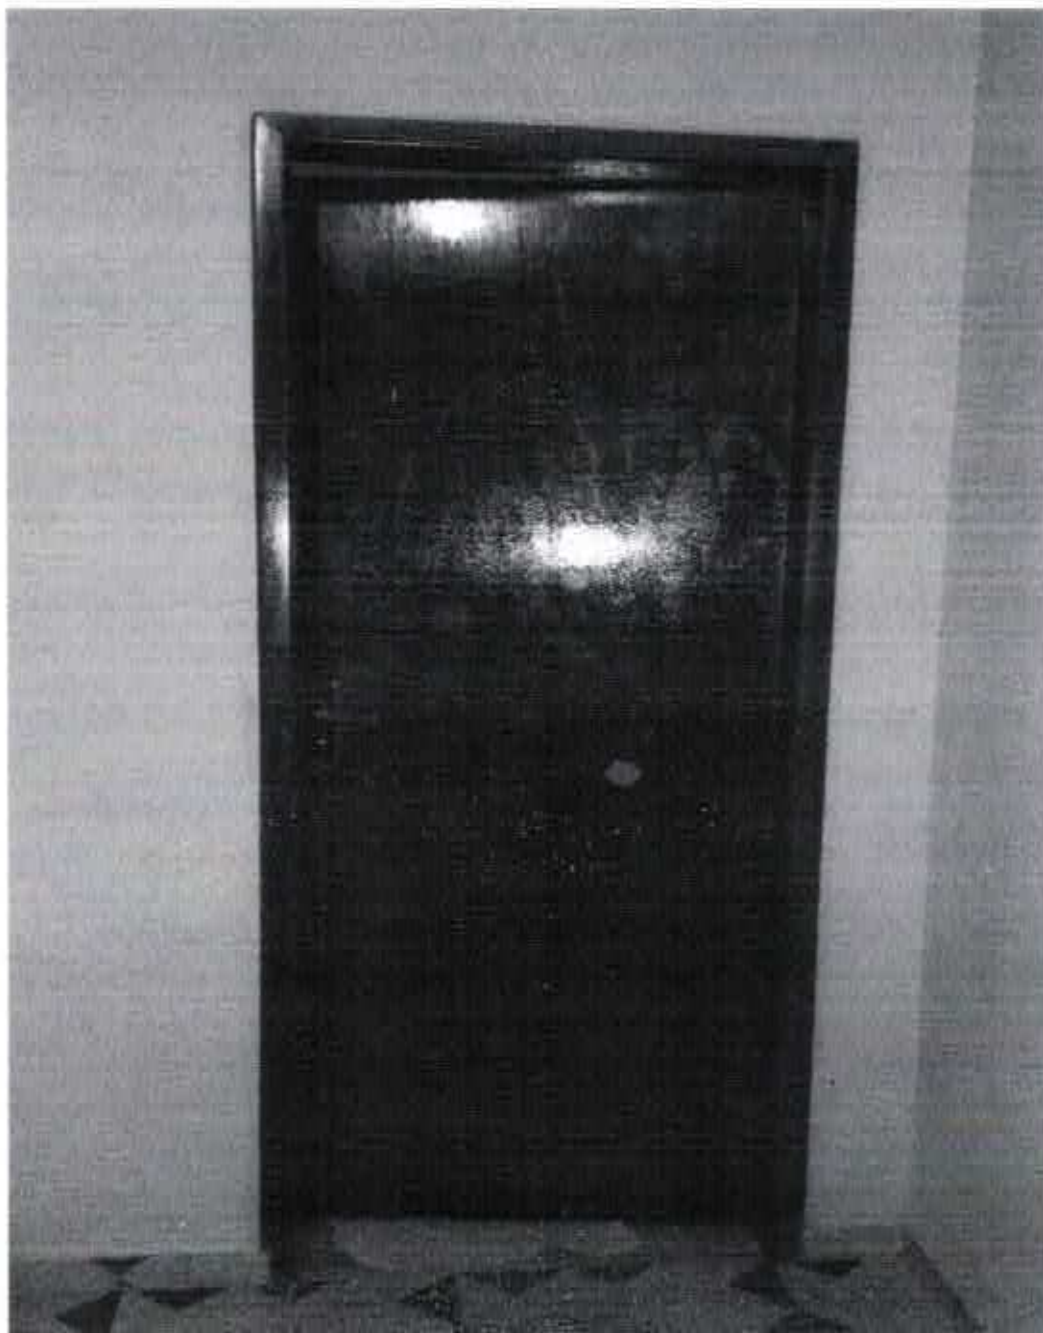
Foto 15- Vista da porta da Edificação
