LAUDO DE VISTORIA

SOLICITANTE: SECRETARIA MUNICIPAL DE EDUCAÇÃO - SEMED

Imóvel: ESCOLA TANIA MATOS

Endereço do imóvel: Rua pires franco, nº 41 | Pedreirinha | Marituba - PA.

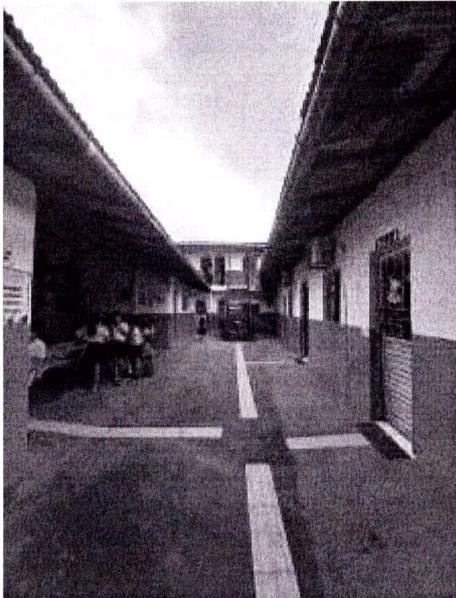
Figura 01 – área de recreação e acesso as salas de aula.

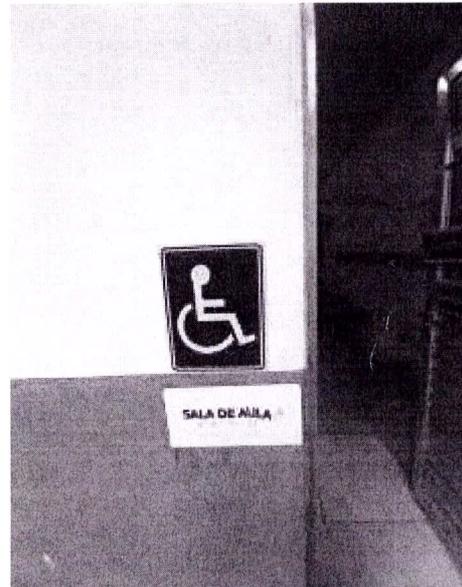
Figura 02 – Placa de identificação visual e em braile.

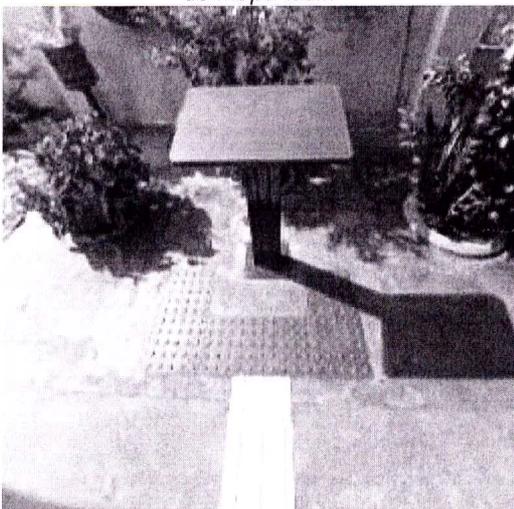
Figura 03 – Totem – falta apenas a instalação do mapa tátil..

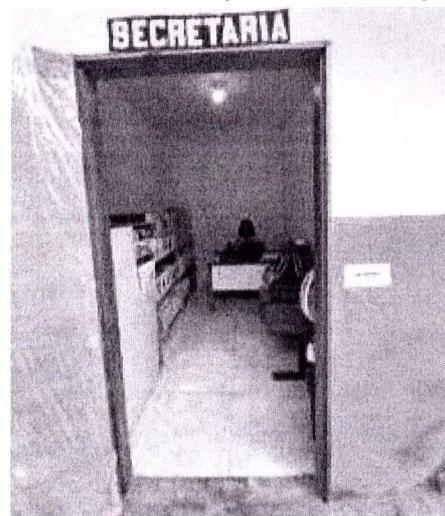
Figura 04 – Porta c/ 1.00 e placa de identificação nominal

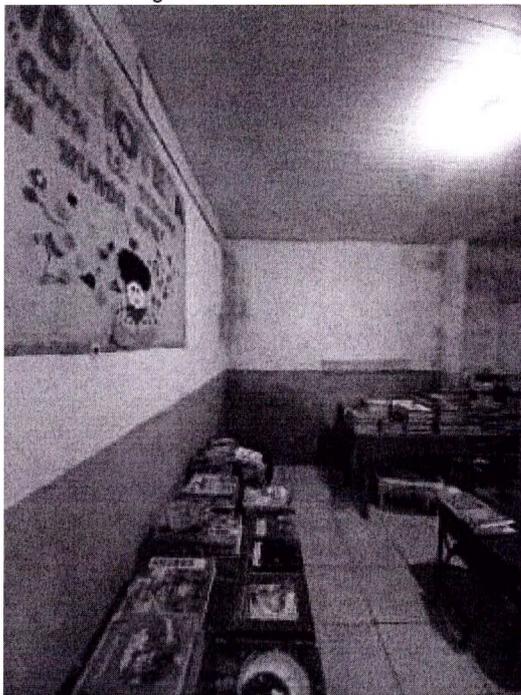
Figura 05– Sala de aula

Pode-se identificar infiltração em uma das salas de aula. Como demonstra as figuras 05 e 06.
