**LAUDO DE VISTORIA - 09/2025**

**LAUDO DE VISTORIA - 07/2025**

**LAUDO TÉCNICO DE TELHADO**

**Ref.: Imóvel no Município em Igarapé-Açu/PA  
Avenida Marechal Deodoro, nº 4519, Centro – UBS  
Autor do Laudo: Maycon Leonan da Silva Matos  
CREA/PA: 1518018286**

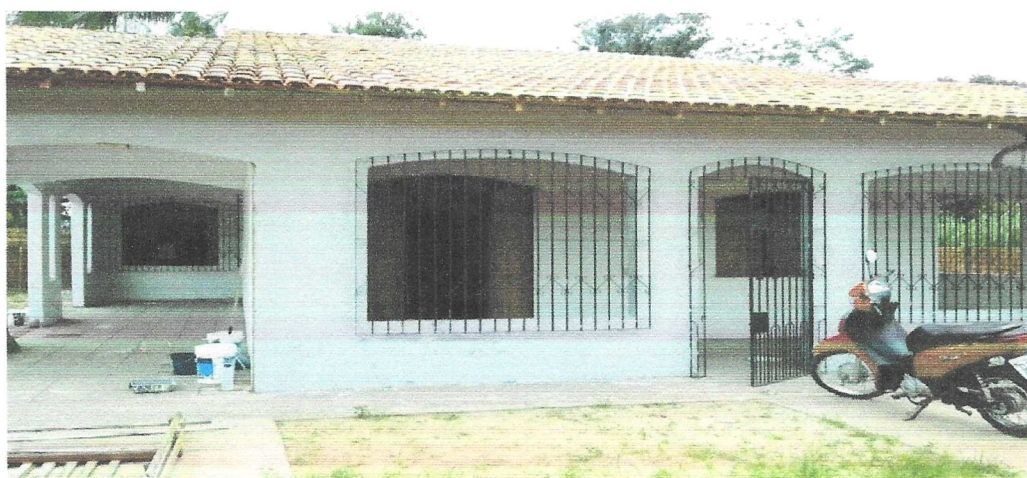
Não foi identificadas anomalias e irregularidades no ato da vistoria nos telhados, os elementos construtivos estão com bom desempenho para o uso e função que o material compete.

Foram observados todos os trechos dos vãos e não foram identificados nenhum dano da cobertura e no telhado na edificação.

Imagem 02 – Vista Frontal do Imóvel .  
(Fonte: Autor)
