LAUDO DE VISTORIA TÉCNICA

Assunto: Vistoria Técnica de Imóvel para implantação do Cras Barreiro
Objeto: Edificação Residencial estruturada em alvenaria (03 pavimentos)
Endereço: – Barreiro
Data: 04/10/2013.

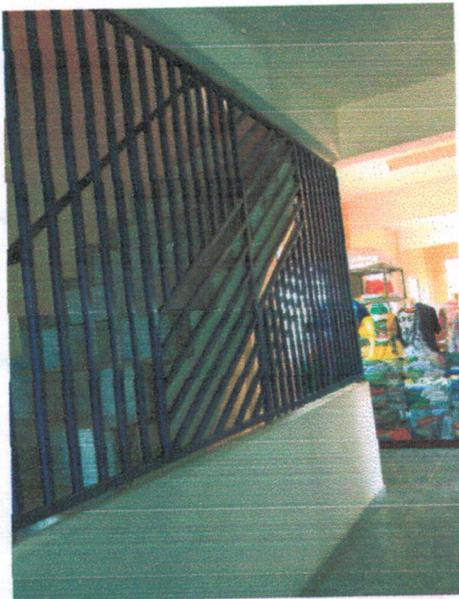
Salão

- **Salão-** Piso com revestimento cerâmico em bom estado, instalações elétricas existentes, paredes com pintura em bom estado no geral, forro em laje com pintura em bom estado, esquadrias de vidro e portas de madeira existentes e em bom estado de conservação, grades em todas as portas e janelas com bom estado de conservação e pintada.
- **Banheiro** – piso revestido com cerâmica em bom estado, paredes parte revestida com cerâmica em bom estado e parte com pintura em bom estado, forro em PVC em bom estado de conservação, instalações hidro-sanitárias e louças e metais em bom estado e funcionado.

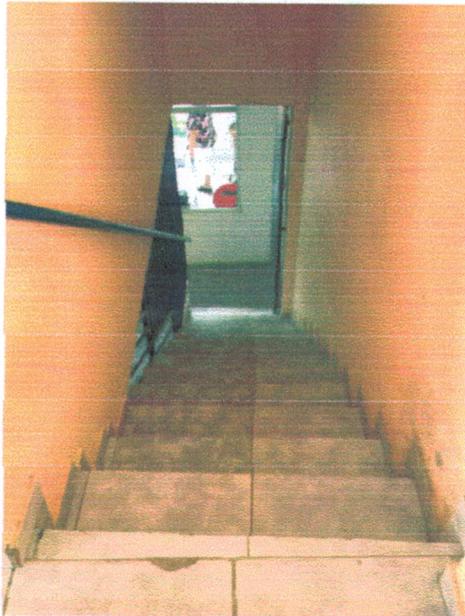
Escada de acesso

- **Escada de acesso**– Degraus todos revestidos com lajota, paredes laterais com pintura em bom estado, corrimão de um lado em toda sua extensão e instalações elétricas existentes e em funcionamento.

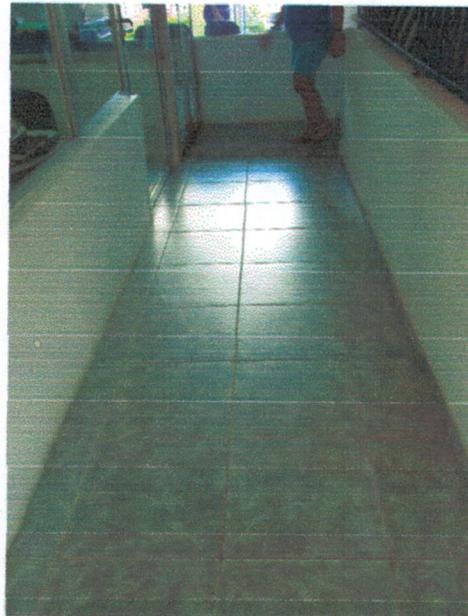
Circulação

- **Circulação-** Piso com revestimento cerâmico em bom estado, instalações elétricas existentes, paredes com pintura em bom estado no geral, forro em laje com pintura em bom estado.

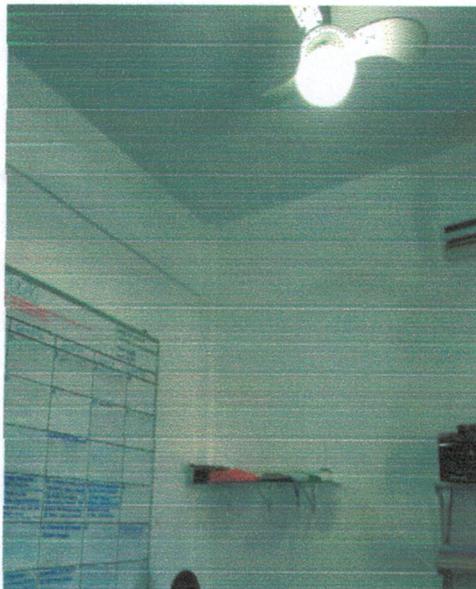
Sala 1

- **Sala 1-** Piso com revestimento cerâmico em bom estado, instalações elétricas existentes, paredes com pintura existente, forro em laje com pintura em bom estado, esquadrias de vidro em bom estado.

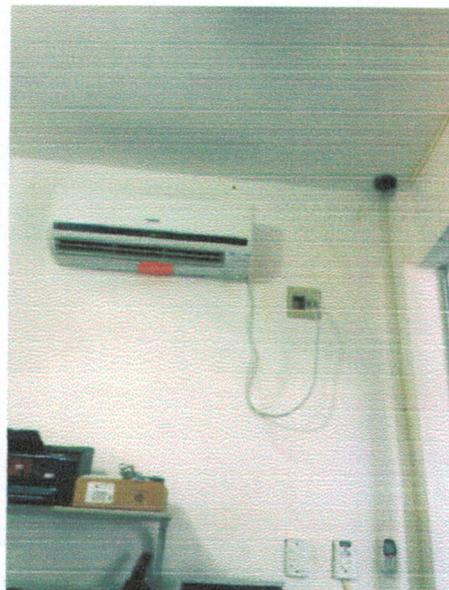
Sala 2

- **Sala 2-** Piso com revestimento cerâmico em bom estado, instalações elétricas existentes, paredes com pintura existente, forro em laje com pintura em bom estado, esquadrias de vidro em bom estado.

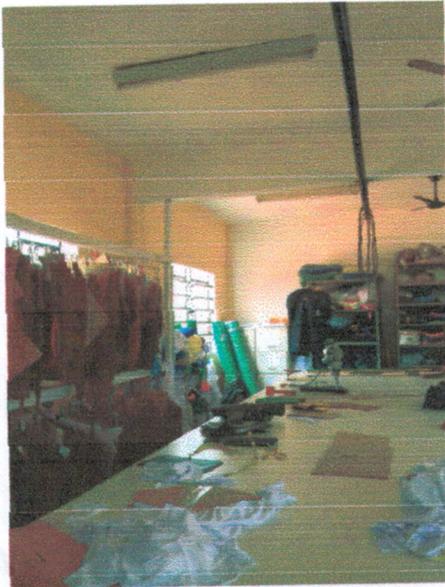
Salão

- **Salão-** Piso com revestimento cerâmico em bom estado, instalações elétricas existentes, paredes com pintura existente, forro em laje com pintura em bom estado, esquadrias de vidro em bom estado.

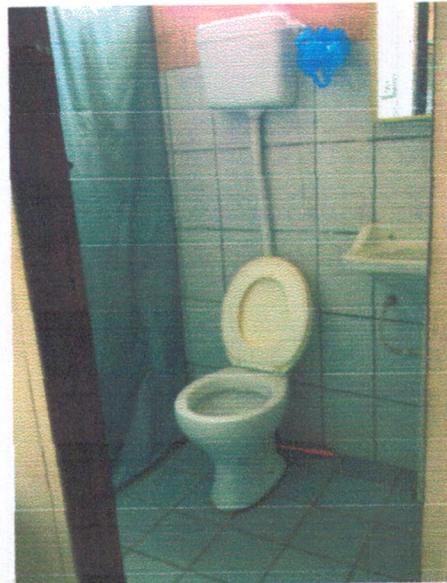
Banheiros

- **Banheiros**– piso revestido com cerâmica em bom estado, paredes parte revestida com cerâmica em bom estado e parte com pintura em bom estado, forro em PVC em bom estado de conservação, instalações hidro-sanitárias e louças e metais em bom estado e funcionado.

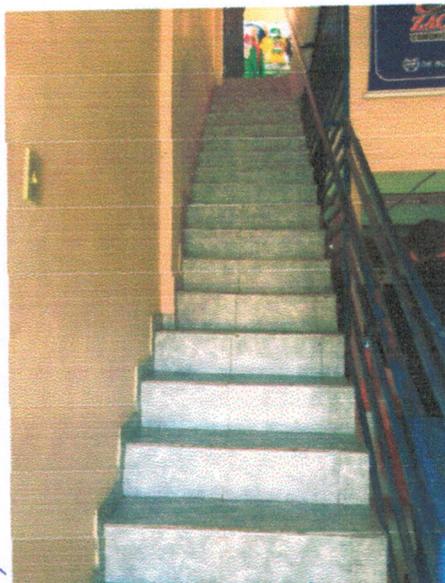
Escada de acesso

- **Escada de acesso** – Degraus todos revestidos com lajota, paredes laterais com pintura em bom estado, corrimão de um lado em toda sua extensão e instalações elétricas existentes e em funcionamento.
- **Salão**- Piso com revestimento cerâmico em bom estado, instalações elétricas existentes, paredes com pintura existente, forro em laje com pintura em bom estado, esquadrias de vidro em bom estado.
- **Banheiros**– piso revestido com cerâmica em bom estado, paredes parte revestida com cerâmica em bom estado e parte com pintura em bom estado, forro em PVC em bom estado de conservação, instalações hidro-sanitárias e louças e metais em bom estado e funcionado.
