## LAUDO DE VISTORIA

**Imóvel: ANEXO II EMEIF SUELY FALCÃO.**

**Endereço do imóvel: Rua João batista, nº 18, Qd 20-A – Almir Gabriel – Marituba / Pará.**

**Data: 17/11/2021**

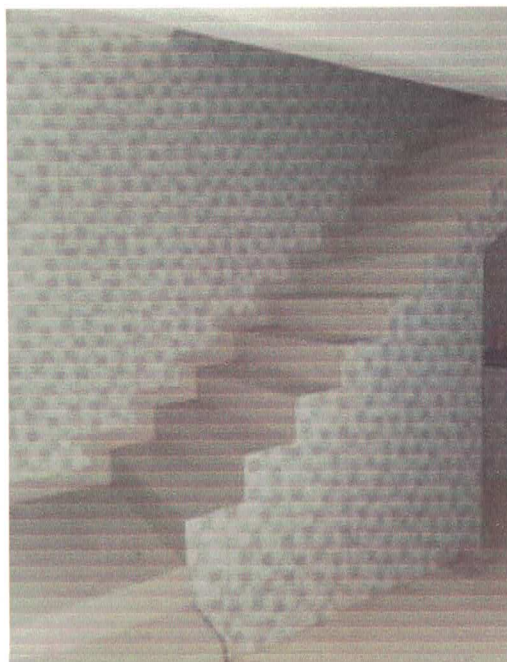
O imóvel não possui Banheiro para Pne e os existentes não possuem dimensão adequada para fazer a adaptação do mesmo. A escada existente não apresenta corrimão de proteção. Conforme mostra a figura 03 e 04.

Figura 03 – Escada sem corrimão/guarda corpo

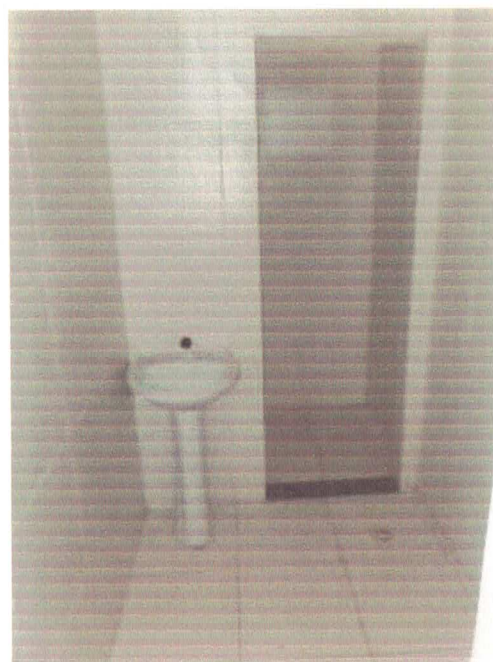
Figura 04 – Bho existente.

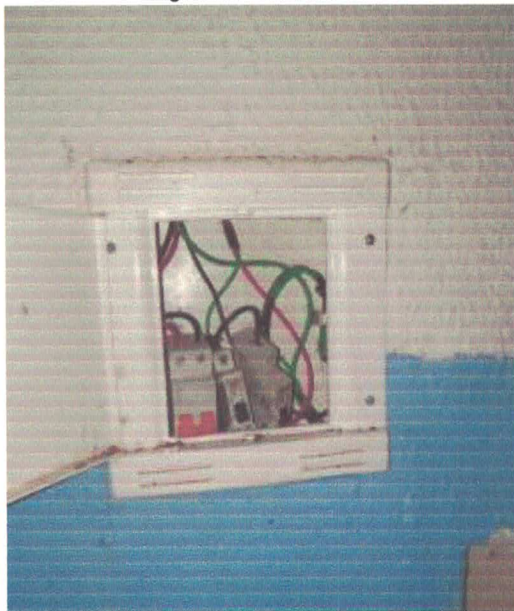
Figura 5 - Quadro 01

É necessária que seja realizado ajustes na instalação elétrica afim de suprir a nova necessidade de uso do imóvel. O quadro principal necessita de ajustes, é necessário que seja

feita a instalação de tomadas no salão principal, instalação de interruptores pois atualmente todo o acionamento é realizado no quadro geral. Deve ser feita a ligação do padrão da rua para o prédio e a tensão do mesmo é bifásico.
