LAUDO DE VISTORIA TÉCNICA n.º 012/2025

INTERESSADO: SECRETARIA MUNICIPAL DE DESENVOLVIMENTO SOCIAL - SEMDES

IMÓVEL: CONSELHO TUTELAR II

ENDEREÇO: Rua Santa Inês, n.º 151, lote 05 da quadra 24, módulo II - Bairro: Célio Miranda - Paragominas-PA.

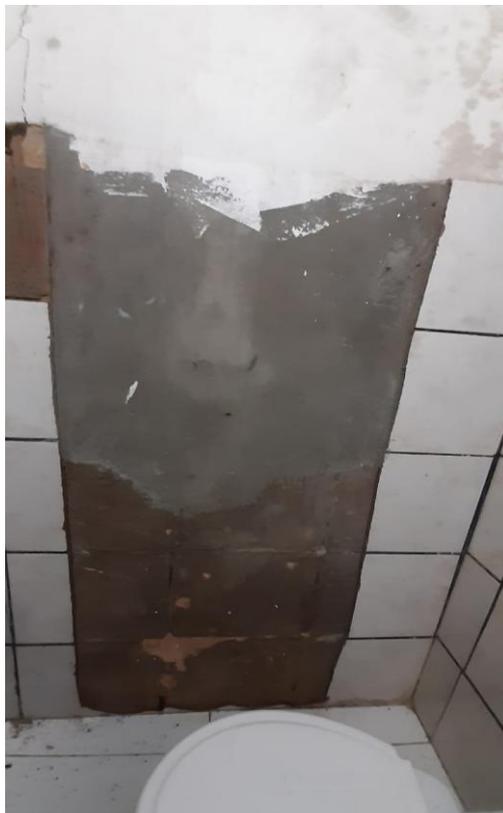
BANHEIRO SALA 03

Piso: Revestimento cerâmico se encontra danificado, apresentando ausência de cerâmicas.

Parede: Alvenaria com revestimento cerâmico, até $h = 2,10m$, acima reboco com acabamento em tinta acrílica. (**OBS:** existe exposição de ferragens do pilar e sinais de corrosão)

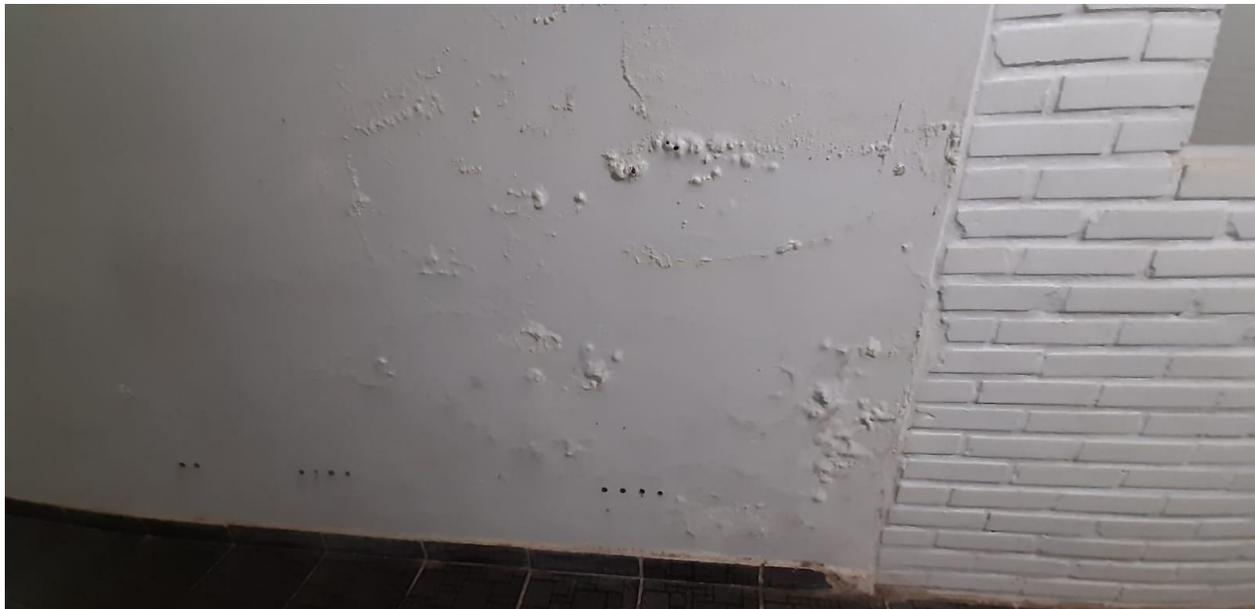
SALA 07

Parede: Alvenaria revestida com reboco e acabamento em tinta acrílica. (**OBS:** Parede apresenta manchas de infiltrações).

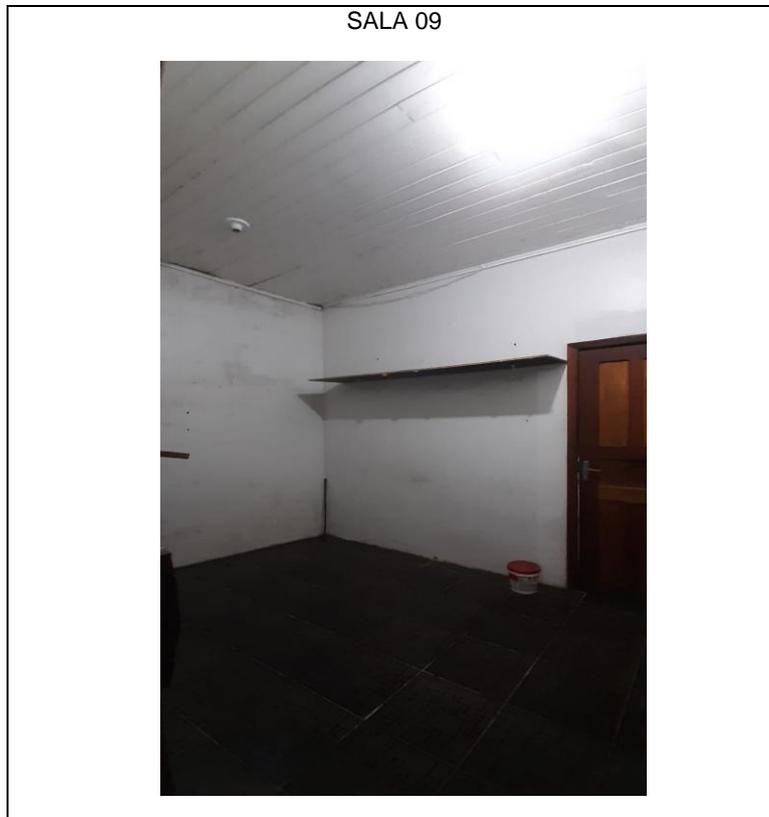
SALA 09

Forro: Em madeira com acabamento em verniz (**OBS:** Avarias no forro de madeira)
