**LAUDO DE VISTORIA - ALUGUEL**

Casa do Empreendedor de Parauapebas - SEDEN

- O imóvel está localizado na Rua C, Nº 471, Bairro Cidade Nova, Ed. Evolution. Parauapebas-PA.

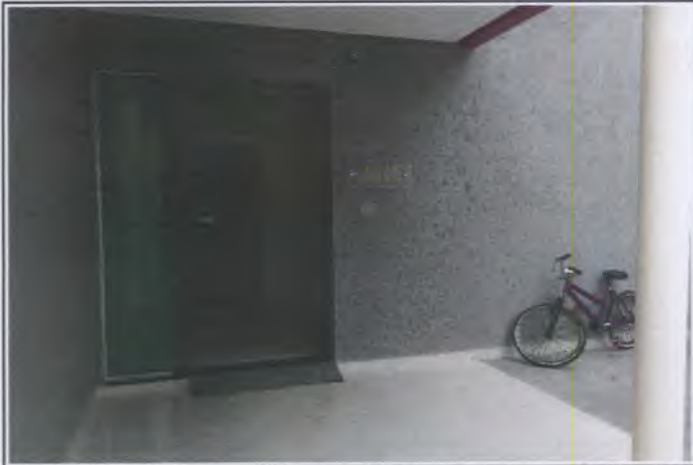
Foto 01: Entrada no térreo

**ACESSIBILIDADE:** No Térreo há rampa na entrada e um banheiro que será utilizado para atendimento ao público foi aumentado e foram colocadas barras, sendo assim adaptado à acessibilidade. Vale ressaltar que o acesso ao 1º andar se dá apenas por escada, ou seja, não há acessibilidade para este pavimento.
