## LAUDO TÉCNICO DE AVALIAÇÃO DE IMÓVEL PARA RENOVAÇÃO DE ALUGUEL

1.1 - **Objeto:** Avaliação de imóvel para procedimento de renovação da Locação, pela **Secretaria Municipal de Educação.**

**Endereço:** Rua dos Mundurucus, 4370 – Guamá, Belém-PA.

Avaliar o imóvel que abriga a **UNIDADE PEDAGÓGICA BARÃO DE MAMORÉ**, a fim de definir seu valor, quanto renovação de aluguel.

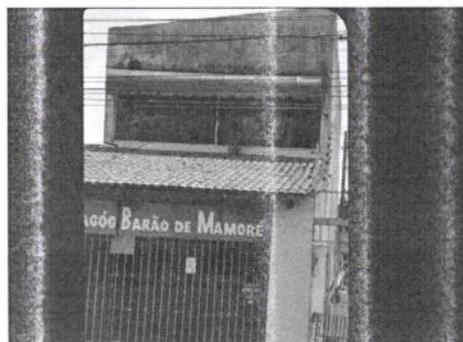
Foto 02 ( Depois)

O imóvel, se encontra em bom estado de conservação, é constituído por 02(dois) pavimentos, em alvenaria, teto em laje, piso cerâmico diferenciado nos ambientes, escada com estrutura de ferro e aço escovado (fig.02), corrimão em ferro tubular com tela de proteção (fig.05), área lateral está com infiltração na laje(fig.01), parede da sala da diretoria se encontra com infiltração(fig.07), bem como, a parede da cozinha; haja vista; todas as infiltrações serem advindas do telhado. Cozinha com gás localizado embaixo da pia, banheiros com revestimentos cerâmicos esmaltados(figs.08,09), PNE adaptado à normativa 2022, portas de madeira, portão de ferro com grade na entrada do imóvel, área livre com churrasqueira, quintal com árvores frutíferas, cobertura em telha cerâmica, quadro de energia funcional, extintores de incêndio fora da validade.

- 03) Reparar o toldo frontal (foto 02)
- 04) Reparar parede da sala de direção ( foto 08)
- 05) Trocar lajotas soltas em uma das salas (foto 07)
