### LAUDO TÉCNICO DE VISTORIA

Laudo Técnico de Vistoria, elaborado pelo Departamento de Engenharia da Secretaria Municipal de Obras Transporte e Urbanismo, situada na Av. Brasil, nº 2333, Núcleo Urbano, nesta cidade e comarca de Redenção, neste ato representado pelo Técnico em Edificações, Tiago Fernandes Azevedo possuidor do CFT - PA 95507035253 PA. Vistoria realizada no dia 27 de outubro de 2022 às 09:00h.

Análise da real situação da estrutura física do imóvel localizado na Quadra 66 Lote 07 Avenida Santa Tereza Setor Oeste Redenção Estado do Pará.

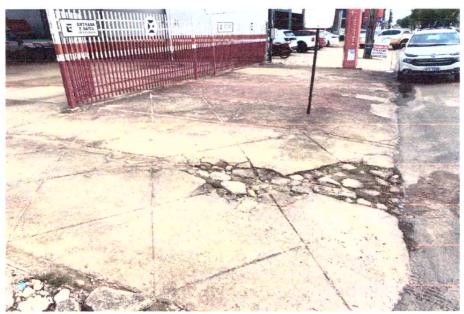
Figura 04 – Calçada com necessidade de reparos

Observa-se a necessidade de adaptação dos acessos a edificação, com retirada de obstáculos sobre o passeio acesso externo, adaptações com desníveis, piso tátil e toda contemplação da acessibilidade no local, bem como a execução de banheiros para portadores de necessidades especiais.

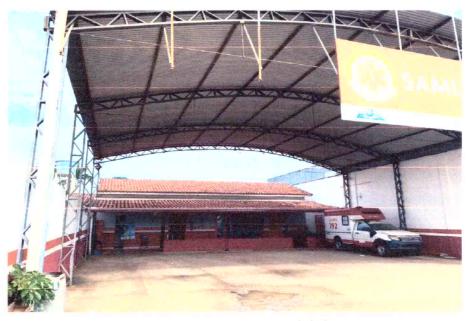
Figura 05 – Acessos Internos com necessidade de Reparos

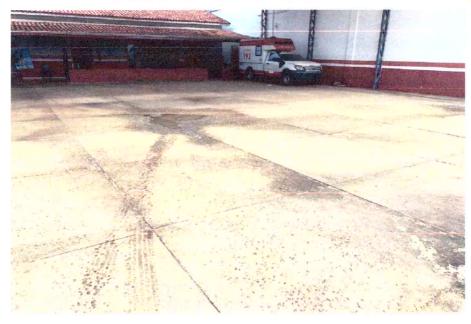
Figura 06 – Desnível de pisos.

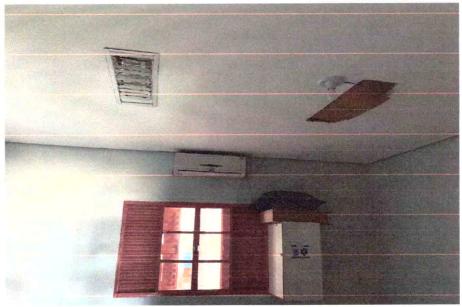
Figura 12 – Forro com necessidade de Reparos

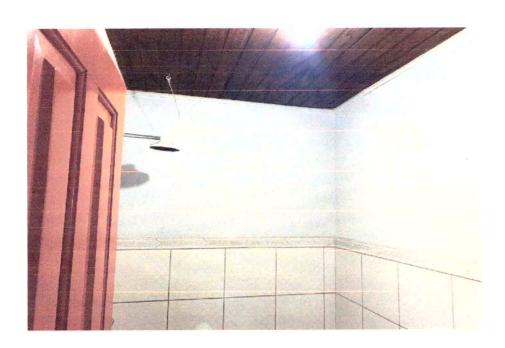
Figura 13 – Afiação exposta

Parte da instalação elétricas precisa de reparos, e devem possuir um sistema de aterramento que leve em consideração a equipotencialidade das massas metálicas expostas em uma instalação. Todos os sistemas devem atender a normas da ABNT NBR 13.534 e NBR 5410 e NBR 5419, no que diz respeito ao sistema de aterramento.

Foi constatado diversos pontos que necessitam de trocas e ajustes.

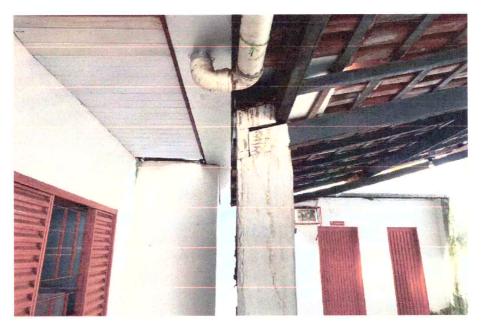
Figura 17 – Infiltração aparente

Visualmente a cobertura está em boas condições de uso, sem patologias aparentes, porém será necessitário reparos nas telhas, calhas e rufos pois em alguns ambientes apresentam infiltrações nas paredes.

Indico que seja feita uma vistoria mais próxima da estrutura, no sentido de identificar possíveis danos.

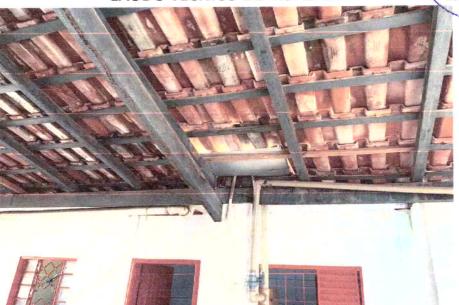
Figura 18 – Infiltração aparente
