**LAUDO DE VISTORIA - ALUGUEL**

SECRETARIA MUNICIPAL DE ASSISTÊNCIA SOCIAL - SEMAS

Rua 11, nº 201, Bairro União. Parauapebas-PA

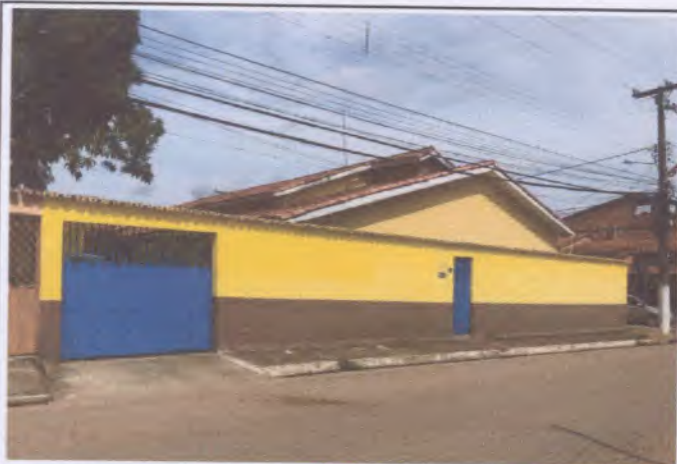
Foto 01: Fachada da edificação.

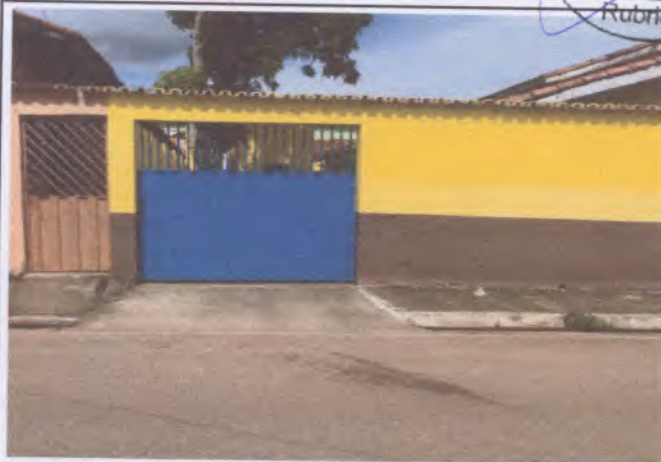
Foto 02: Rampa localizada na entrada principal atendendo as normas de acessibilidade.

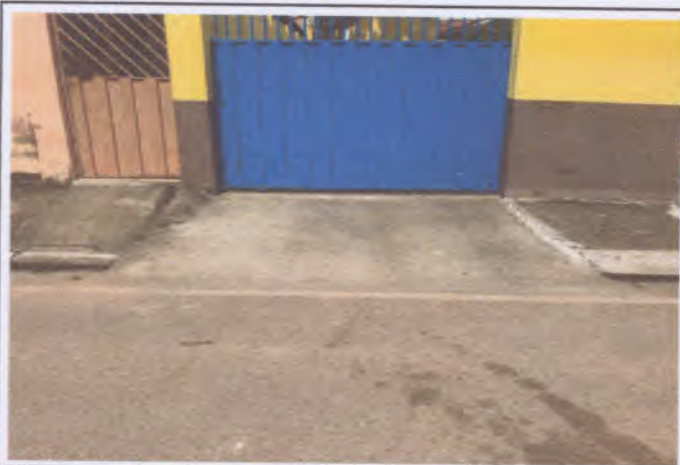
Foto 03: Rampa localizada na entrada principal atendendo as normas de acessibilidade.

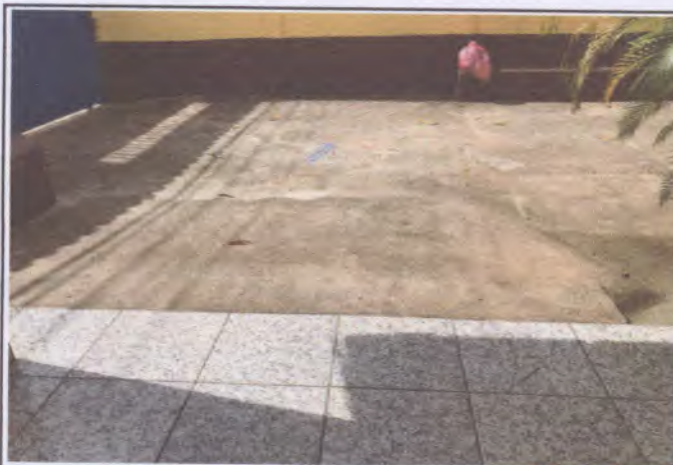
Foto 06: Rampa acessível que permite o acesso de cadeirantes ao interior do imóvel.

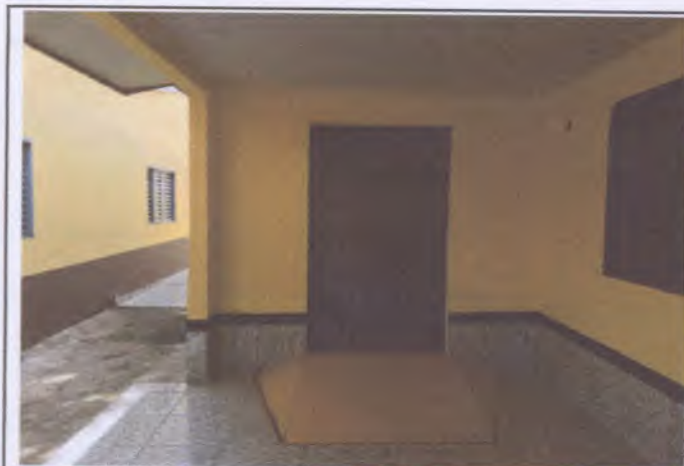
Foto 07: Rampagem acessível que permite o acesso de cadeirantes ao interior da recepção.

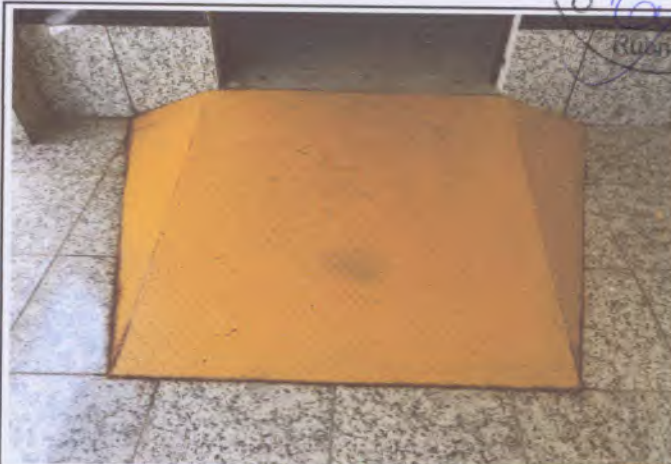
Foto 08: Rampagem acessível que permite o acesso de cadeirantes ao interior da recepção.

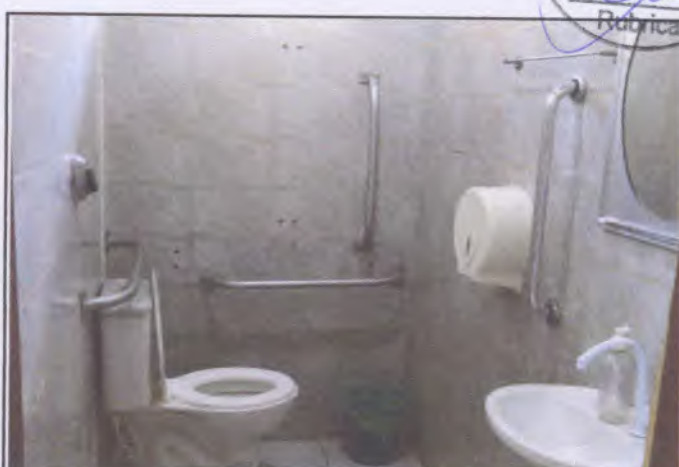
Foto 14: Banheiro PCD atendendo as normas de acessibilidade.

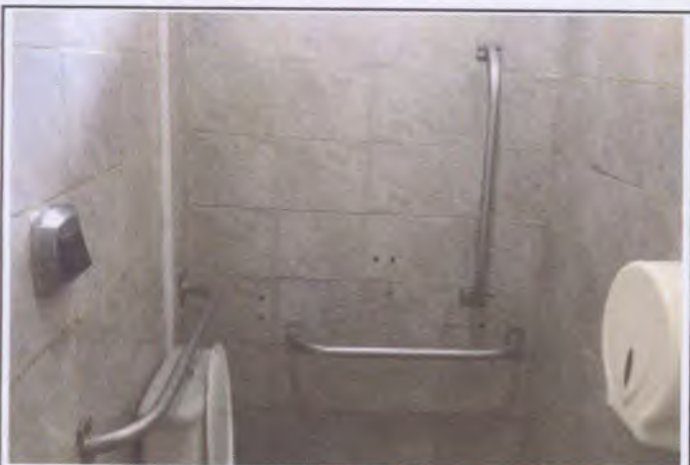
Foto 15: Banheiro PCD atendendo as normas de acessibilidade.

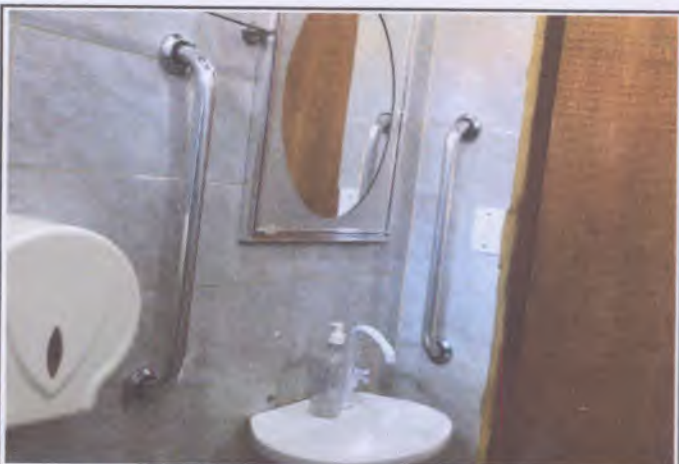
Foto 16: Banheiro PCD atendendo as normas de acessibilidade.

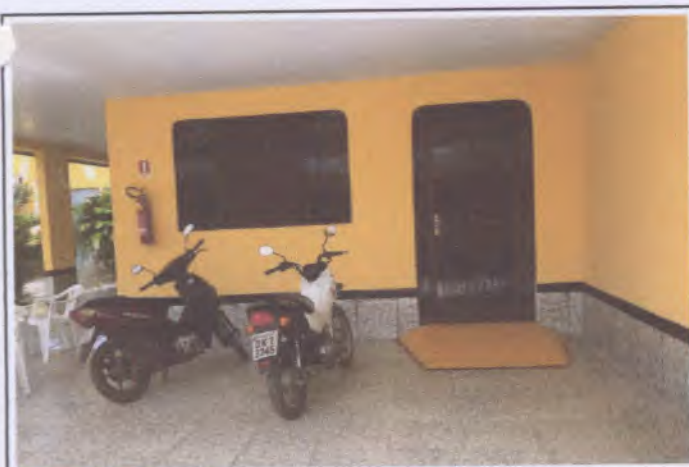
Foto 41: Rampa acessível que permite o acesso de cadeirantes ao interior do salão administrativo.
