LAUDO DE AVALIAÇÃO

REF.: AVALIAÇÃO DE IMÓVEL PARA LOCAÇÃO – PROCESSO Nº 050505120.000471/2025-04

ENDEREÇO: AVENIDA ANTÔNIO MAIA, 877, MARABÁ PIONEIRA, MARABÁ-PA

TERMO DE VISTORIA

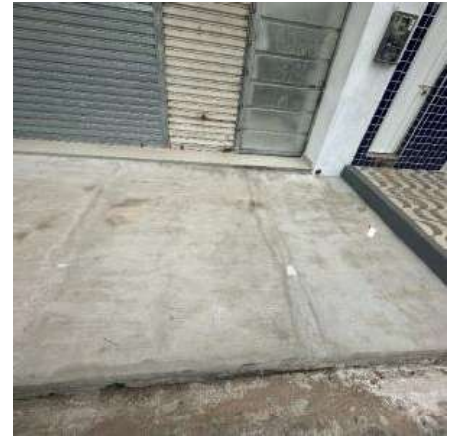
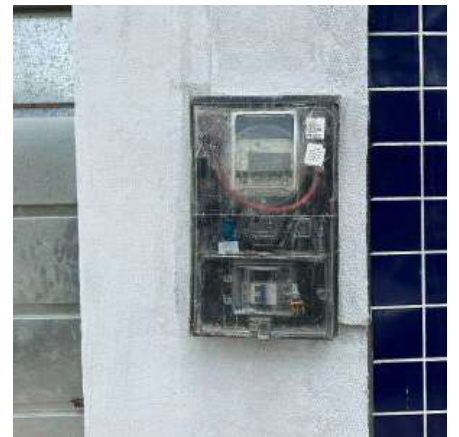
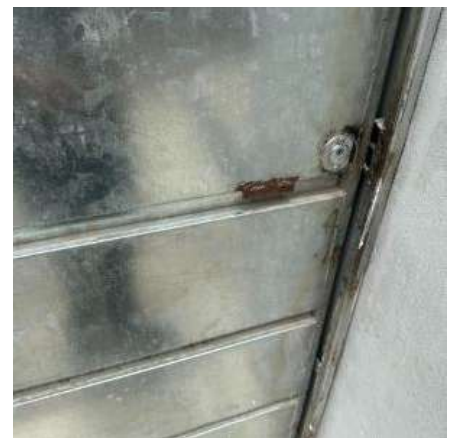
FOTOS 01 - ÁREA EXTERNA (FRENTE)

- ., - Calçada em cimento, sem pintura;
- Porta principal de ferro, de rolar, dividida em 02 partes, sem pintura, sendo 01 parte com fechadura funcionando e outra parte com fechamento interno por cadeadoco;
- Porta auxiliar em ferro, sem pintura, com fechadura marca Aliança funcionando perfeitamente e entregue com 01 cópia de chave;
- Fachada sem pintura e sem revestimento, com janelão em vidro temperado no 1º andar em perfeito estado de conservação;
- Caixa padrão de energia nova, em perfeito estado de conservação..

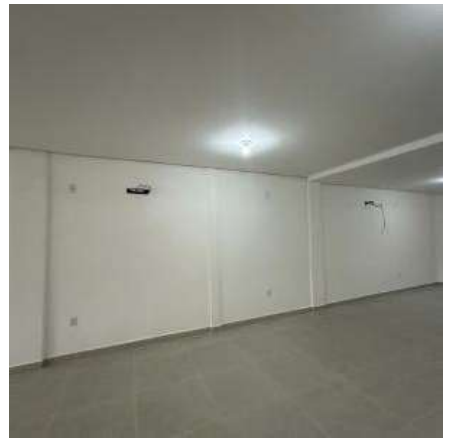
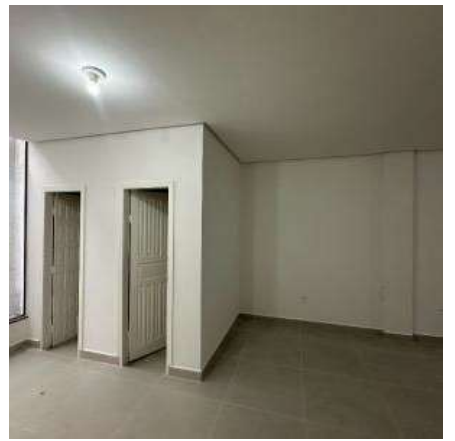
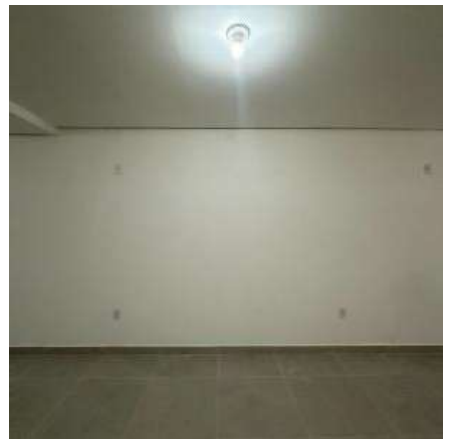
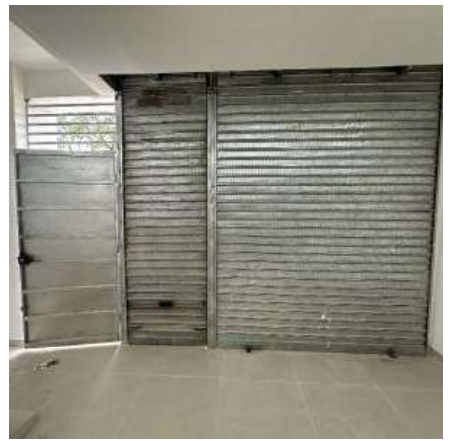
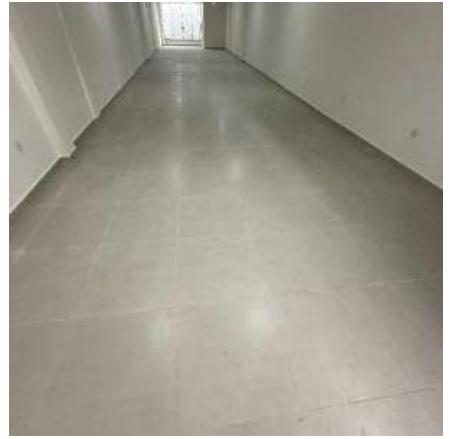
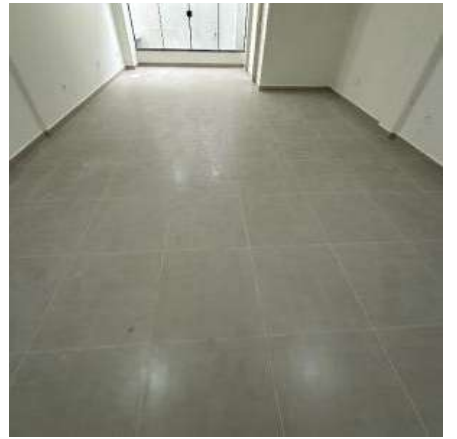
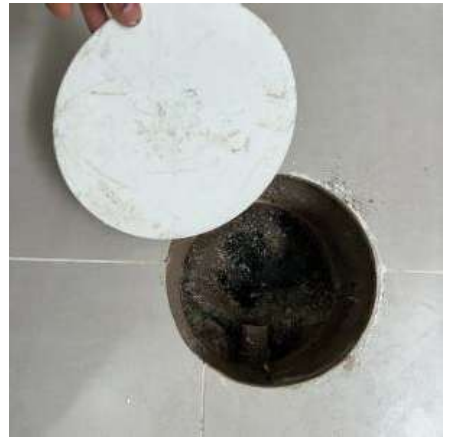
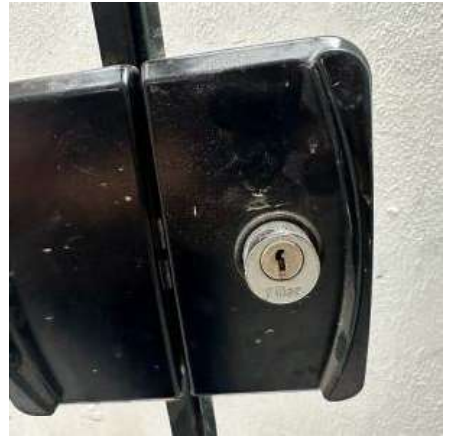
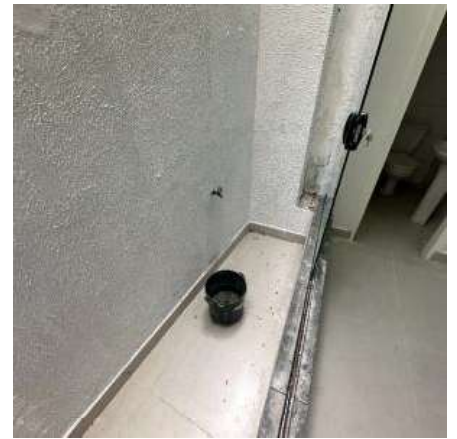
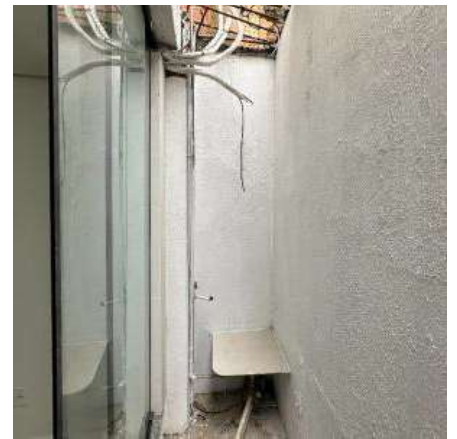
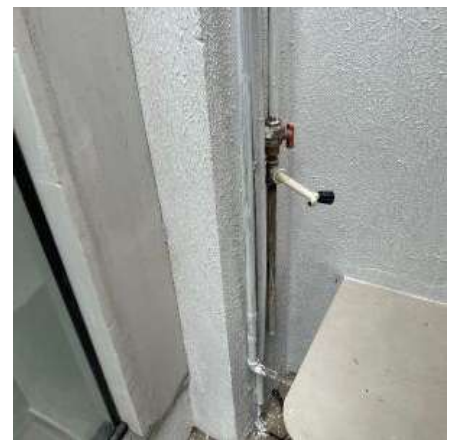
FOTOS 02 - SALÃO ANDAR TÉRREO

- .. - Piso do salão inteiro em porcelanato tipo fosco, sendo piso novo, recém instalado, em perfeito estado de conservação, sem avaria aparente;
- Buraco caixa de gourdura no piso na parte dos fundos do salão, com tampa de plástico;

- Forro em gesso em perfeito estado de conservação, sem avaria aparente, e com pintura nova cor branca, tipo fosca;
- 12 luminárias tipo pafilon, com lâmpada funcionando cor branca;

- Paredes com pintura nova cora branca, sem avaria aparente;
- 01 caixa de distribuição de energia na parede, com tampa, em perfeito estado de conservação;

- 29 tomadas cor branca, sendo acessórios novos, em perfeito funcionamento;
- 04 pré instalações para ar condicionado central nas paredes;
- 01 janela no alto em vidro temperado incolor com fechadura tipo trava;

- Janelão em vidro temperado incolor com 04 folhas, com abertura deslizante e fechadura marca Piller, com 02 cópias de chave;
- Bomba poço semiartesiano funcionando perfeitamente..

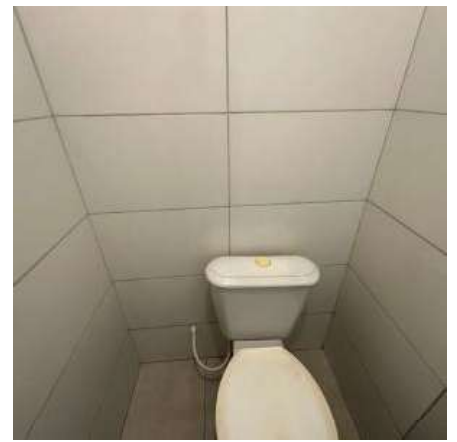
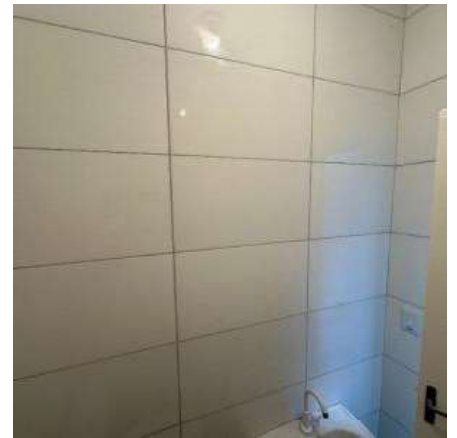
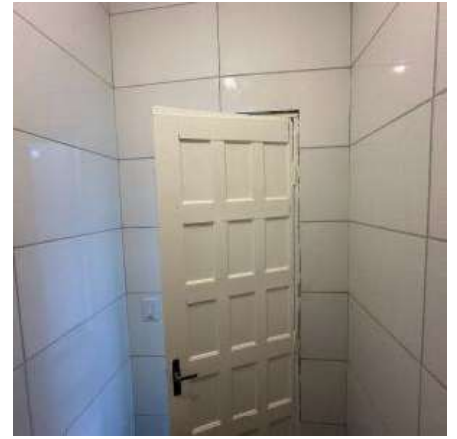
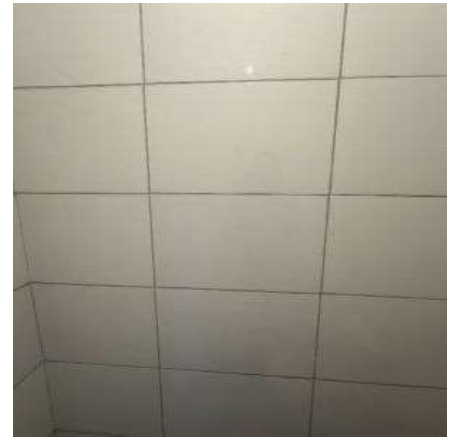
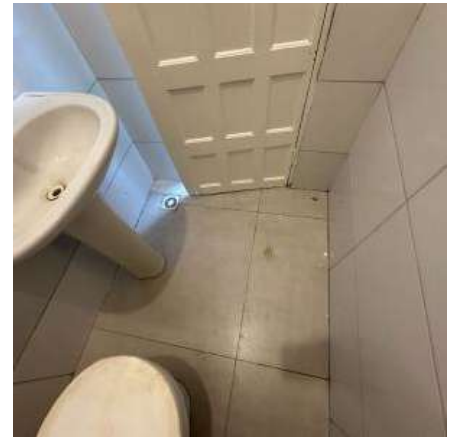
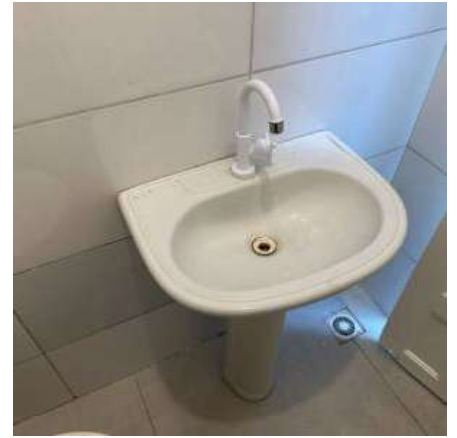
FOTOS 03 - BANHEIRO 01 ANDAR TÉRREO (A ESQUERDA)

- .. - Porta de entrada madeira, com fechamento emperrando no chão, sem chave;
- 1 luminária tipo paflon, com lâmpada cor branca funcionando;
- Revestimento cerâmico nas paredes do piso ao teto em perfeito estado de conservação;
- Pia convencional com torneira em material plástico;
- Vaso sanitário completo, apresentando sujeira no seu interior e com acessórios usados e sujos, porém em perfeito funcionamento;
- Ralo em material plástico;
- Piso em porcelanato fosco, sem avaria aparente;
- 01 interruptor de energia, com tampa..

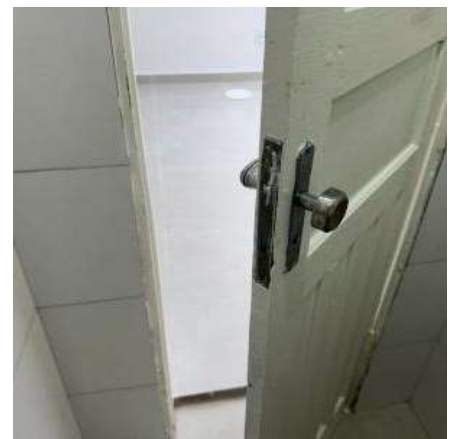
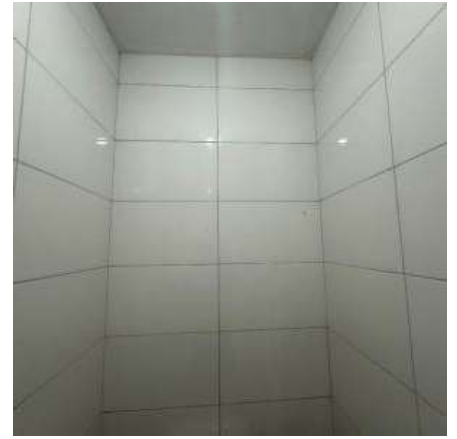
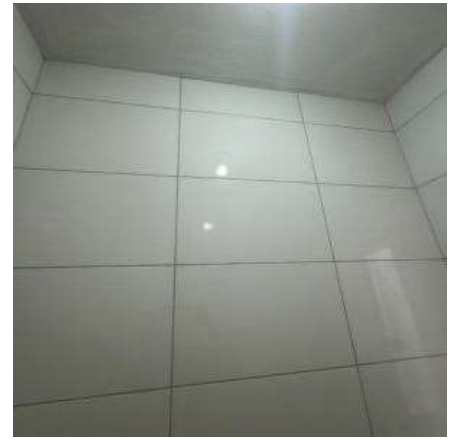
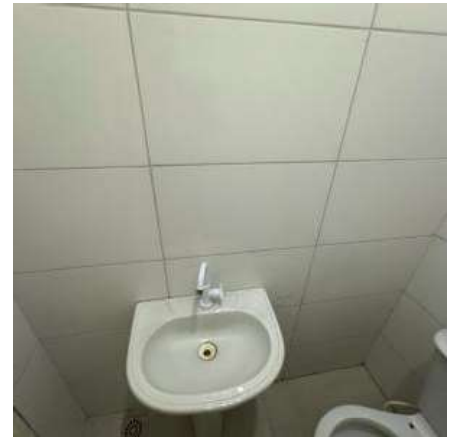
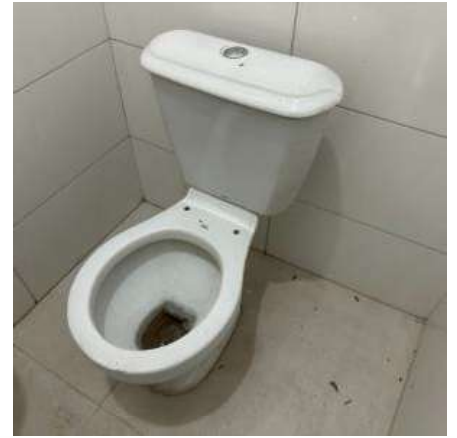
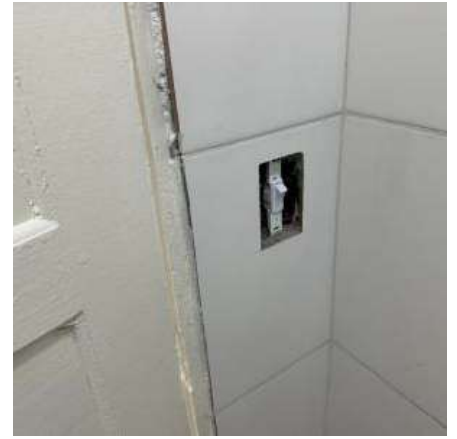
FOTOS 04 - BANHEIRO 02 ANDAR TÉRREO (A DIREITA)

- .. - Porta de entrada madeira, sem chave;
- 1 luminária tipo paflon, com lâmpada cor branca funcionando;
- Revestimento cerâmico nas paredes do piso ao teto em perfeito estado de conservação;
- Pia convencional com torneira em material plástico;
- Vaso sanitário completo, apresentando sujeira no seu interior, porém em perfeito funcionamento;
- Ralo em material plástico;
- Piso em porcelanato fosco, sem avaria aparente;
- 01 interruptor de energia, sem tampa..

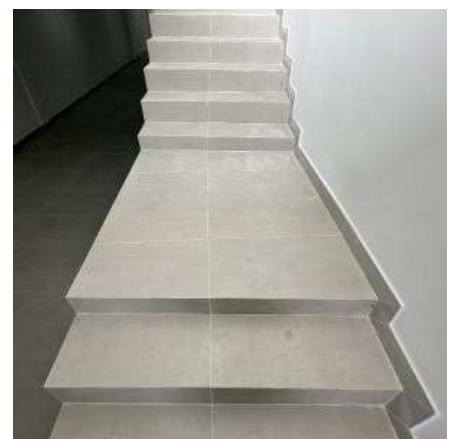
FOTOS 05 - ESCADA

- .. - Piso escada em porcelanato fosco, sem avaria aparente;
- 1 luminária tipo arandela de parede, com lâmpada funcionando cor branca;
- Sem corrimão..

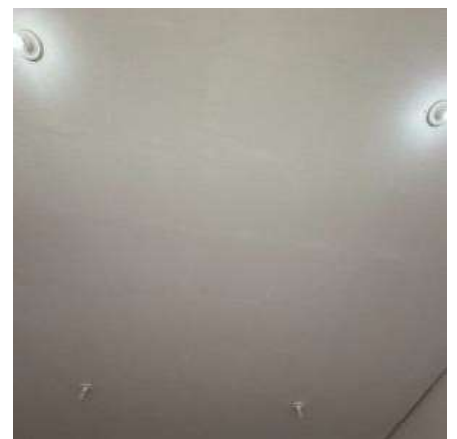
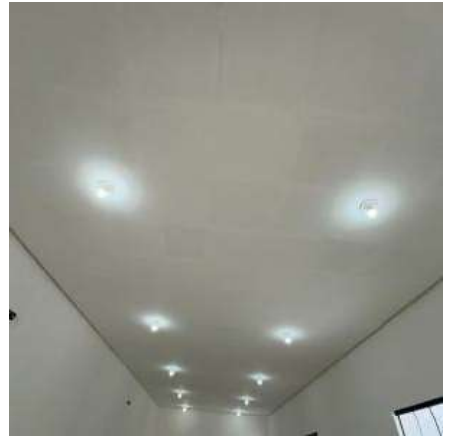
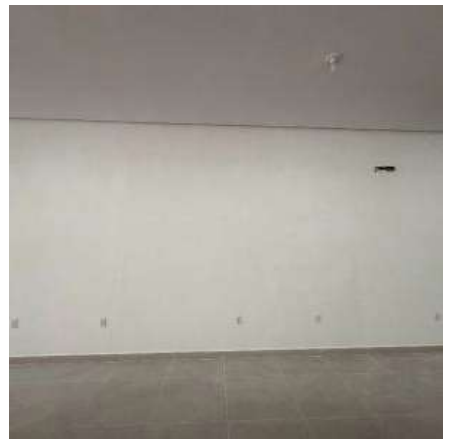
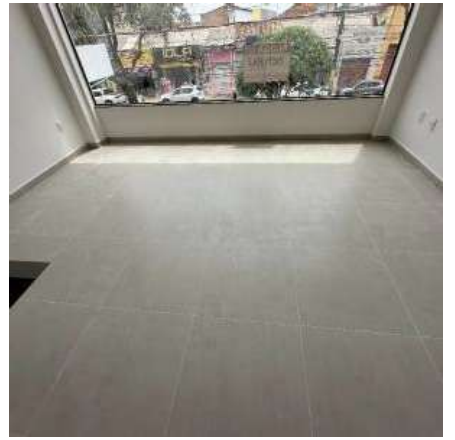
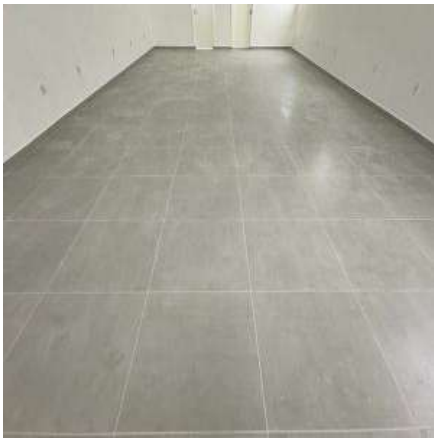
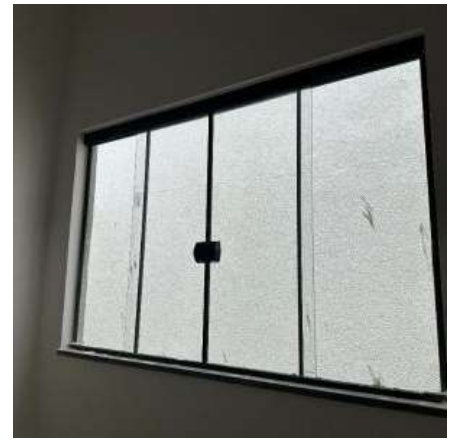
FOTOS 06 - SALÃO 1º ANDAR

- .. - Piso do salão inteiro em porcelanato tipo fosco, sendo piso novo, recém instalado, em perfeito estado de conservação, sem avaria aparente;
- Forro em gesso em perfeito estado de conservação, sem avaria aparente, e com pintura nova cor branca, tipo fosca;
- 18 luminárias tipo pafon, com lâmpada funcionando cor branca;
- Paredes com pintura nova cora branca, sem avaria aparente;
- 01 caixa de distribuição de energia na parede, com tampa, em perfeito estado de conservação;
- 35 tomadas cor branca, sendo acessórios novos, em perfeito funcionamento;
- 04 pré instalações para ar condicionado central nas paredes;
- 04 janela em vidro temperado incolor com fechadura tipo trava..

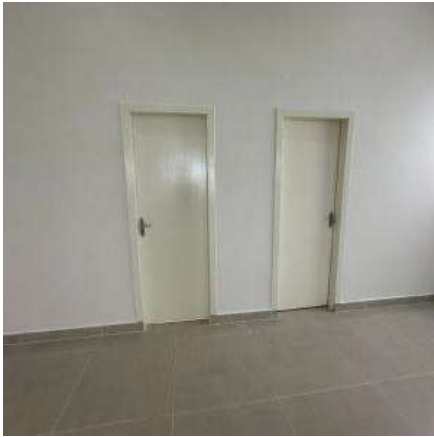
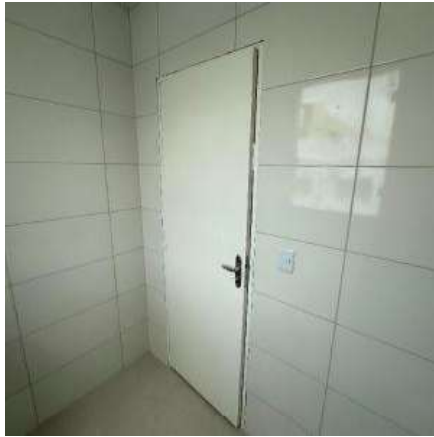
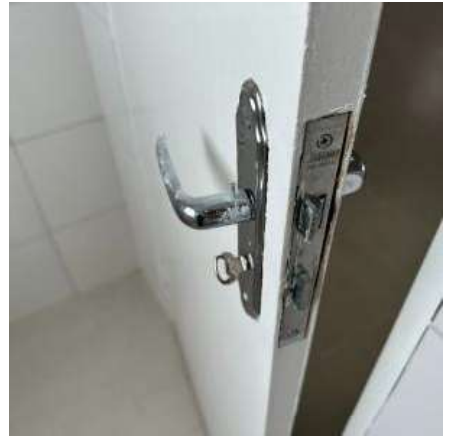
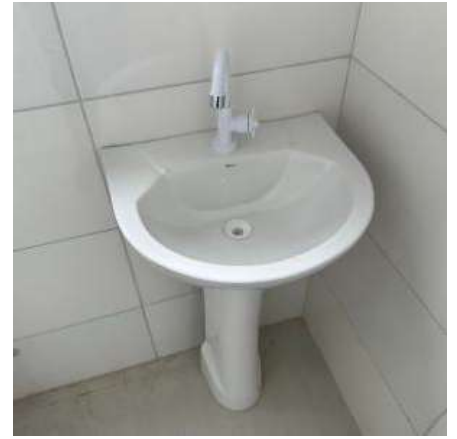
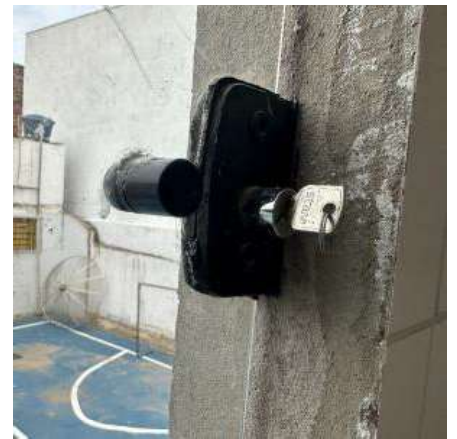
FOTOS 07 - BANHEIRO 01 1º ANDAR (A ESQUERDA)

- ., - Porta de entrada em madeira, com fechadura marca Stam, com chave interna acoplada a fechadura;
- Forro em gesso com marca de infiltração na pintura;
- 1 luminária tipo pafion, com lâmpada cor branca funcionando;
- Revestimento cerâmico nas paredes do piso ao teto em perfeito estado de conservação;
- Pia convencional com torneira em material plástico;
- 01 janela em vidro temperado incolor e fechadura marca Stam com 01 cópia de chave;
- Vaso sanitário completo, novo, em perfeito funcionamento;
- Ralo em material plástico;
- Piso em porcelanato fosco, sem avaria aparente;
- 01 interruptor de energia, com tampa;
- 01 registro geral de água.;
- 01 registro de água do chuveiro (Na parede há o local de instalação do chuveiro)..

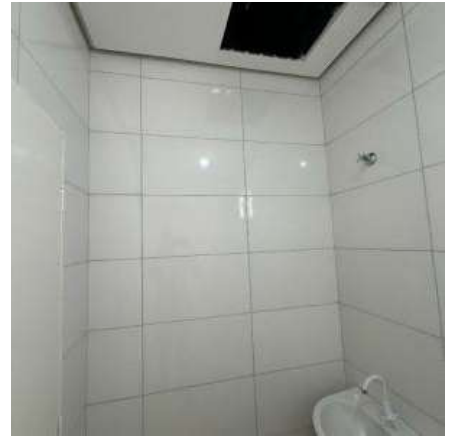
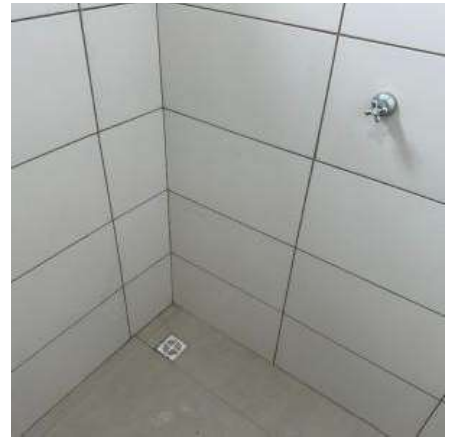
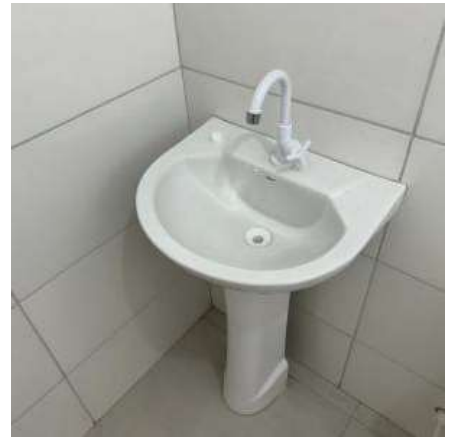
FOTOS 08 - BANHEIRO 02 1º ANDAR (A DIREITA)

- .. - Porta de entrada em madeira, com fechadura marca Stam, com chave interna acoplada a fechadura;
- Forro em gesso com parte aberta para acesso ao telhado, onde se encontra caixa da água;
- 1 luminária tipo plafon, com lâmpada cor branca funcionando;
- Revestimento cerâmico nas paredes do piso ao teto em perfeito estado de conservação;
- Pia convencional com torneira em material plástico;
- 01 janela em vidro simples, com fechamento tipo basculante;
- Vaso sanitário completo, novo, em perfeito funcionamento;

- Ralo em material plástico;
- Piso em porcelanato fosco, sem avaria aparente;
- 01 interruptor de energia, com tampa;
- 01 registro geral de água;
- 01 registro de água do chuveiro (Na parede há o local de instalação do chuveiro)..
