GOVERNO DO ESTADO DO PARÁ  
PREFEITURA MUNICIPAL DE ORIXIMINÁ  
SECRETARIA MUNICIPAL DE DESENVOLVIMENTO URBANO – SEMDURB  
SETOR DE ENGENHARIA

## **RELATÓRIO TÉCNICO DE AVALIAÇÃO DAS CONDIÇÕES PREDIAIS DE EDIFICAÇÕES.**

O presente Relatório Técnico de Avaliação tem por objetivo apresentar a situação atual na qual se encontram as condições estruturais, hidráulicas, elétricas, infraestrutura, super estrutura e complementares do prédio onde fica situado a casa de apoio para pacientes em Tratamento Fora de Domicílio – TFD, em Belém-PA.

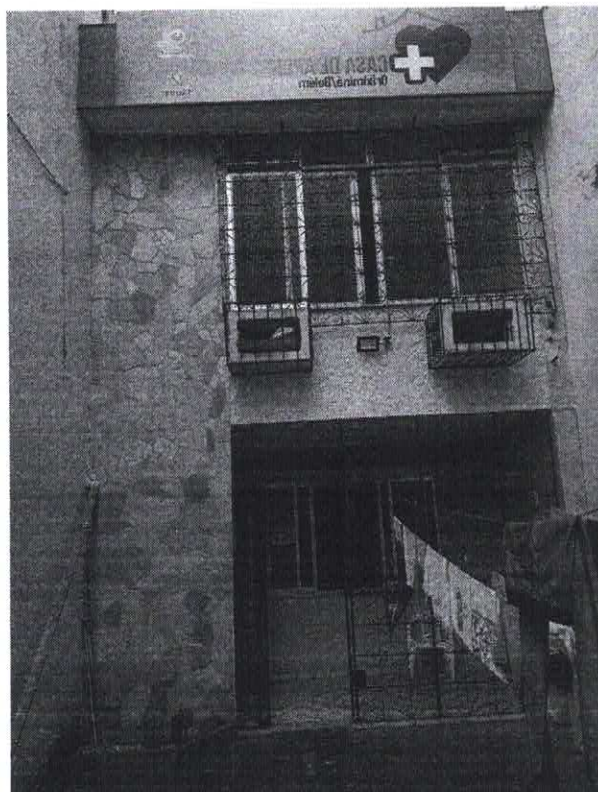
Figura 1 Fachada do prédio

Na figura 1 mostra a fachada da casa, sem nenhum problema ou patologia a ser corrigida.

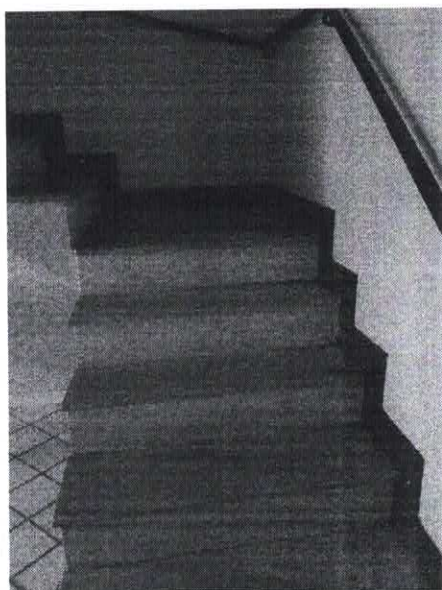
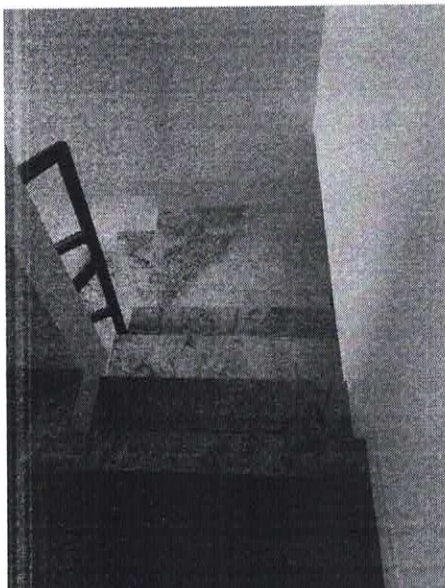
Figura 3 - Escada para o 1 andar

Figura 2 - Escada para o térreo

Na figura 2 e 3, mostra a escadaria que liga o térreo ao primeiro andar, sem nenhuma patologia a ser corrigida

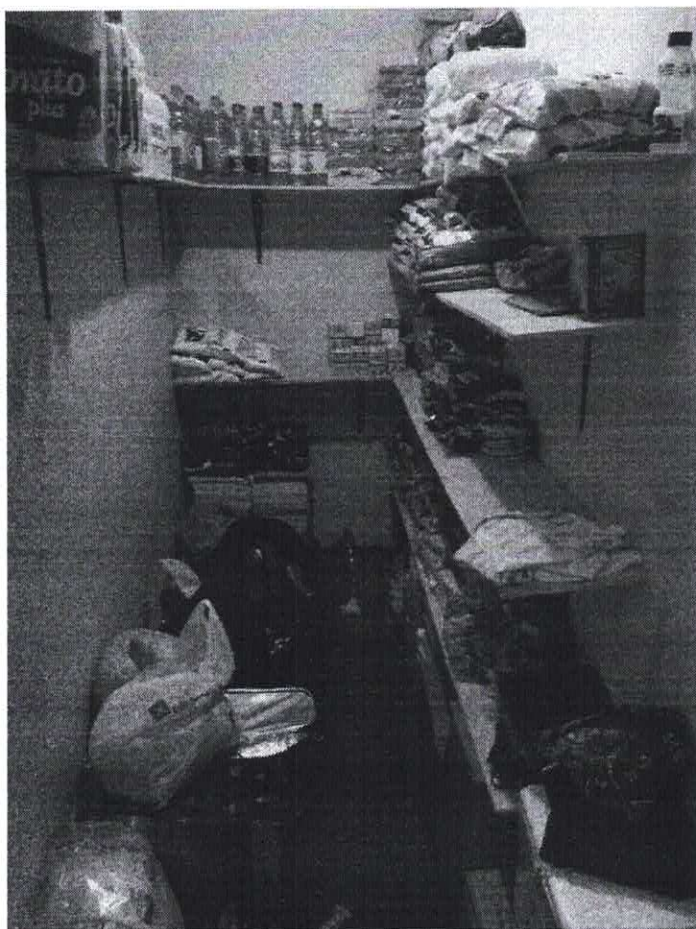
Figura 4 - Depósito

Na figura 4, mostra o depósito de alimentos. Recomenda-se pintura nas paredes do depósito

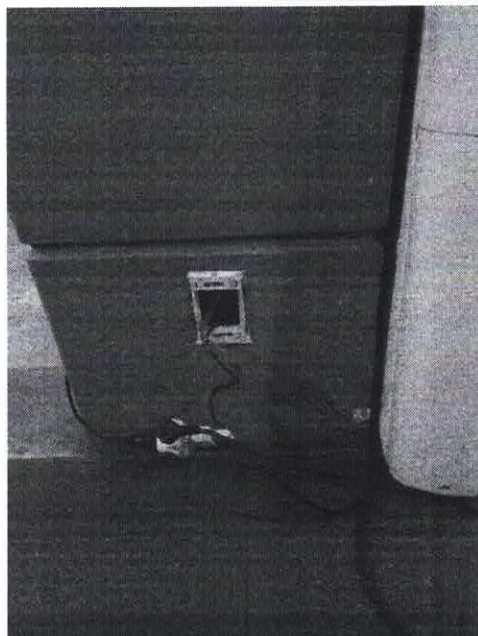
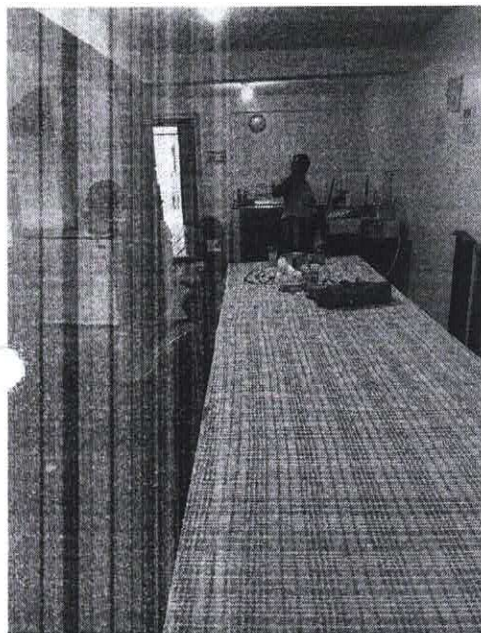
Figura 6 - Cozinha

Figura 5 - Tomada exposta

Na figura 5 e 6, mostra que há uma patologia que se encontra na cozinha. Recomenda-se que haja a troca e reparo e seja colocado um suporte e placa de tomada e reparo nas instalações elétricas que atendem a demanda da área.

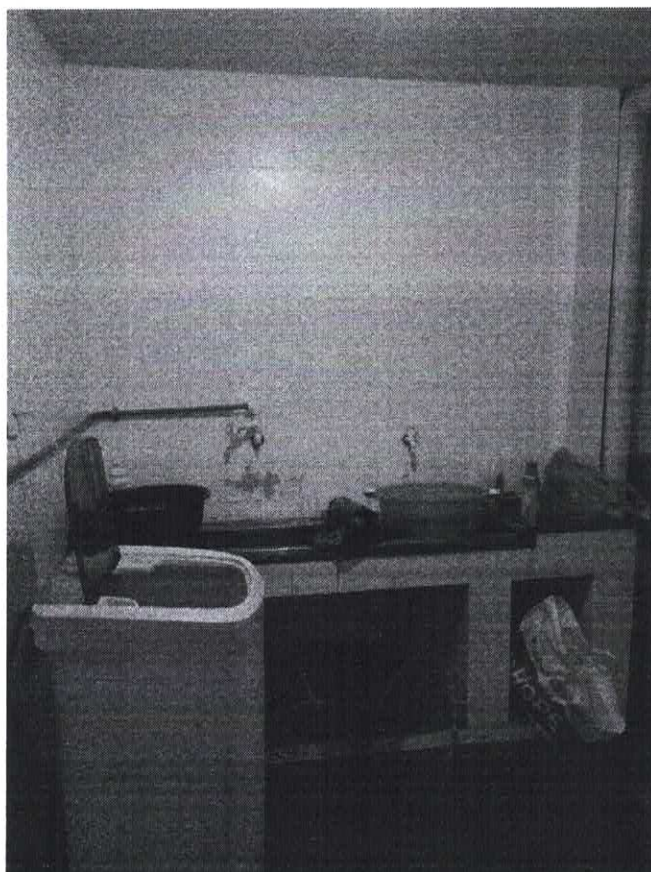
Figura 7 - Lavanderia

Na figura 7 mostra a lavanderia. Na parte hidráulica, elétrica e estrutural, não possuem nenhuma patologia a ser corrigida.

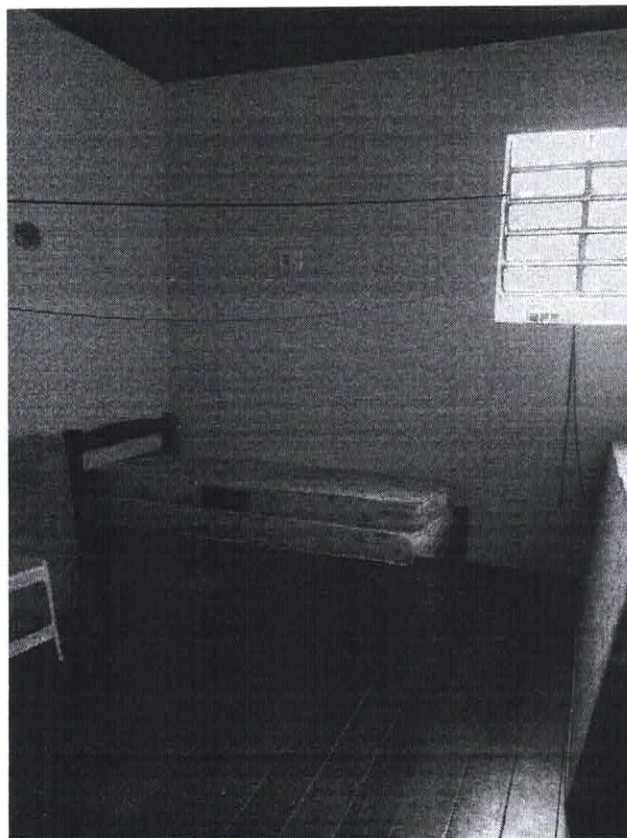
Figura 8 - Quarto

Na figura 8 mostra o quarto, podemos observar que os quartos possuem instalações elétricas para dispositivos de splits devidamente instaladas e sem nenhuma patologia, no entanto recomenda-se serviço de pintura na parte da parede danificada.

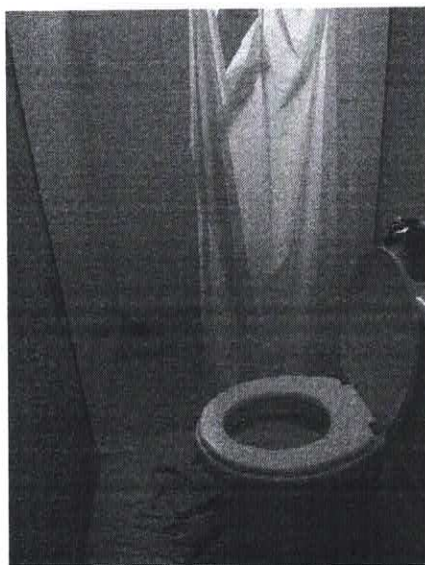
*Figura 9 -Instalações hidráulicas do banheiro*

Na figura 9 mostra a parte hidráulica do banheiro, sem nenhum problema ou patologia a ser corrigido.

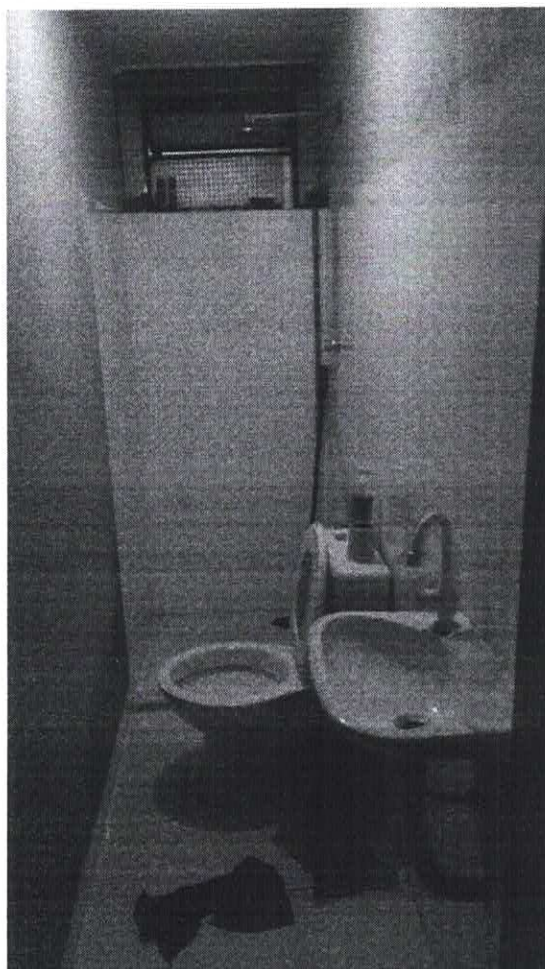
*Figura 10 - Instalações hidráulicas do banheiro*

Na figura 10 mostra a parte hidráulica do banheiro, sem nenhum problema ou patologia a ser corrigido.

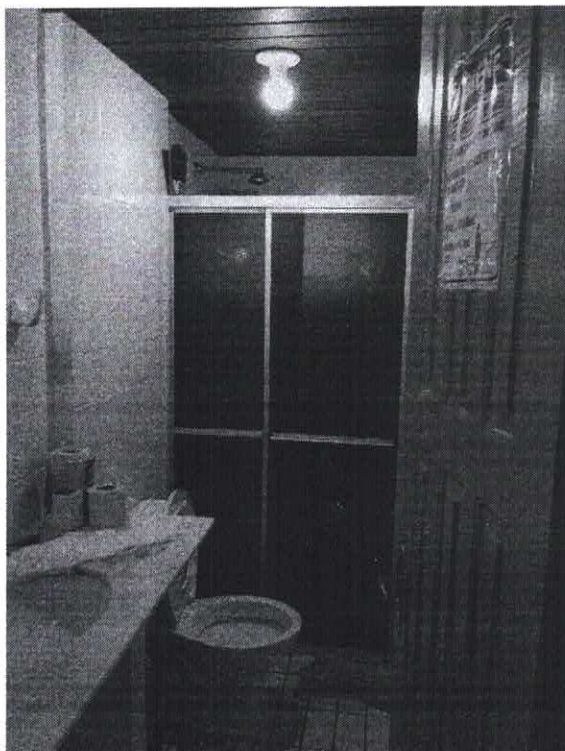
*Figura 11 – Instalações Hidráulicas do banheiro*

Na figura 11 mostra a parte hidráulica do banheiro, sem nenhum problema ou patologia a ser corrigido.

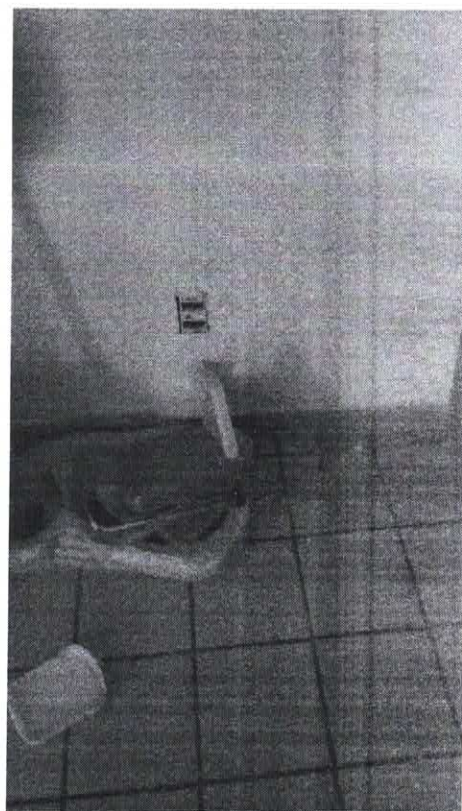
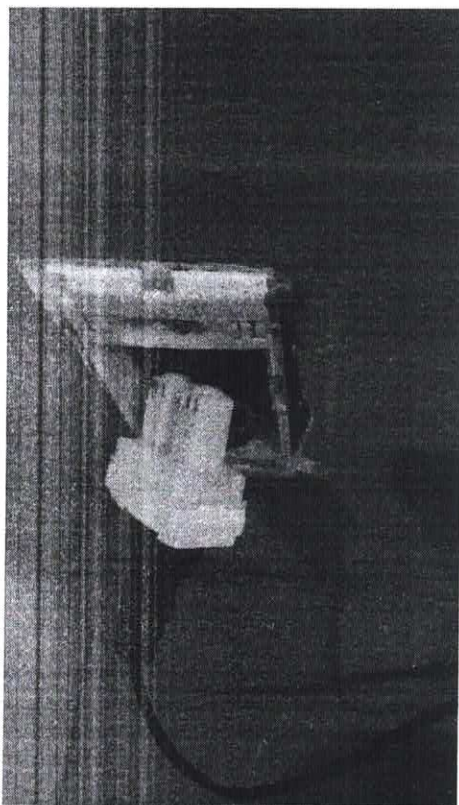
Figura 13 - instalações elétricas dos quartos

Figura 12 - instalações elétricas dos quartos

Nas figuras 12 e 13 mostra as instalações elétricas dos quartos. Recomenda-se que haja a troca, reparo e seja colocado suporte e placa das tomadas que atendem à demanda da área.
