## LAUDO DE AVALIAÇÃO DE IMÓVEL

| REQUERENTE: | SECRETARIA EXECUTIVA MUNICIPAL DE SAÚDE - SEMSA |

| | LOGRADOURO: | AVENIDA PIAUÍ |

| DESTINAÇÃO: | GARAGEM COBERTA - SEMSA |

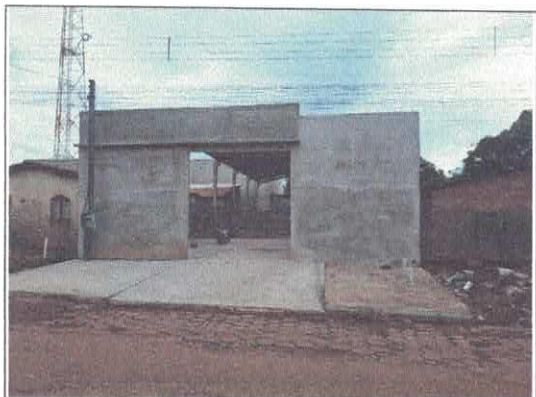
Imagem 03: Vista externa do imóvel

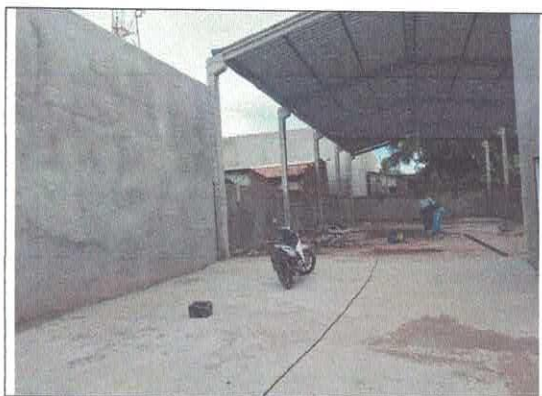
Imagem 04: Vista interna do imóvel

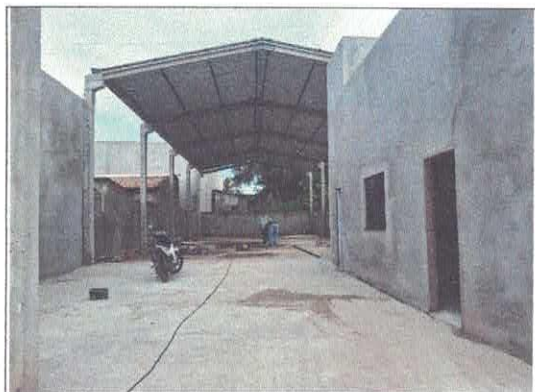
Imagem 05: Vista Interna do imóvel
