**PARECER TÉCNICO – IMÓVEL PARA CASA DO IDOSO**

Local: Tv. Rui Barbosa, 431 (entre R. Senador Manuel Barata e R. Ó de Almeida)  
Bairro: Reduto  
Data: 19/06/2023

## PARECER TÉCNICO MERCADOLÓGICO - PTAM

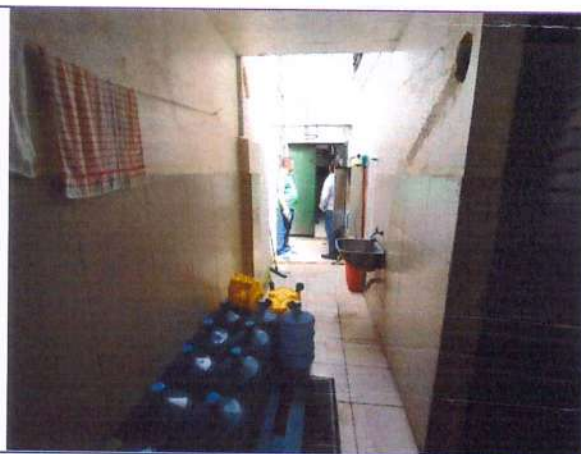
Foto 72: Área de serviços

- **Área de serviço:** piso de cimentado em regular estado de conservação, parede com pintura em regular estado de conservação.

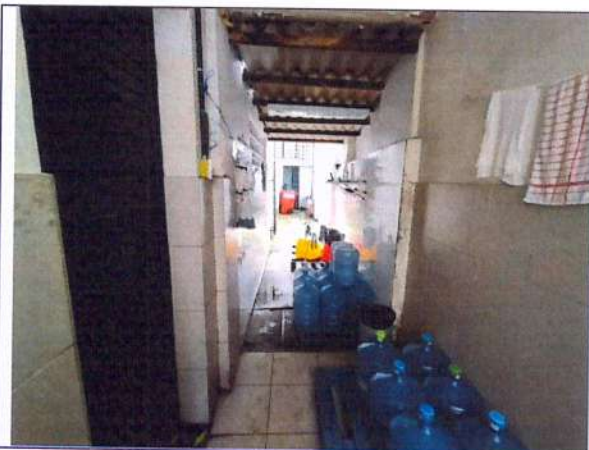
Foto 73: Área de serviços
