**LAUDO DE VISTORIA - ALUGUEL**

Setor de arquivo Inativo - SEMAD

- O imóvel está localizado na Av. Salvia, Nº 40, Qd. 13, Lt. 07. Loteamento Esplanada. Parauapebas-PA

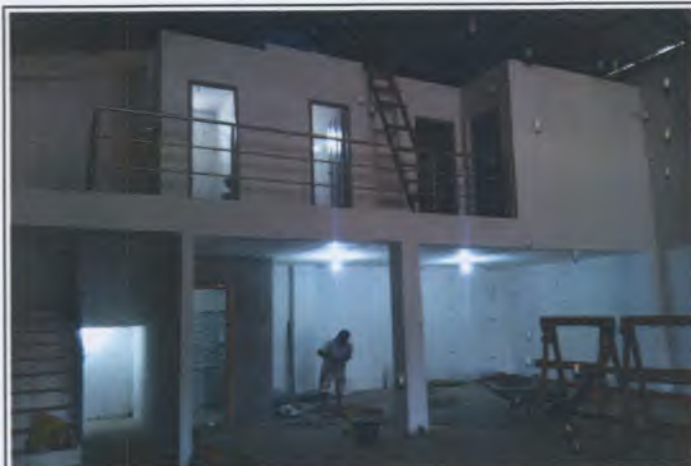
Foto 01: Parte interna com mezanino aos fundos

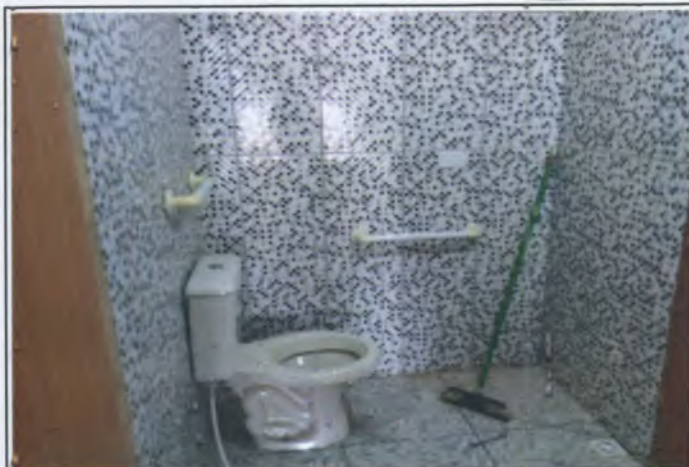
- **ACESSIBILIDADE:** O imóvel conta com banheiro adaptado a acessibilidade no pavimento térreo. A adaptação da rampa da entrada depende do asfaltamento da rua para ser realizada, uma vez que o nível da via poderá variar após o serviço.

Foto 02: Banheiro térreo com adaptações de acessib.

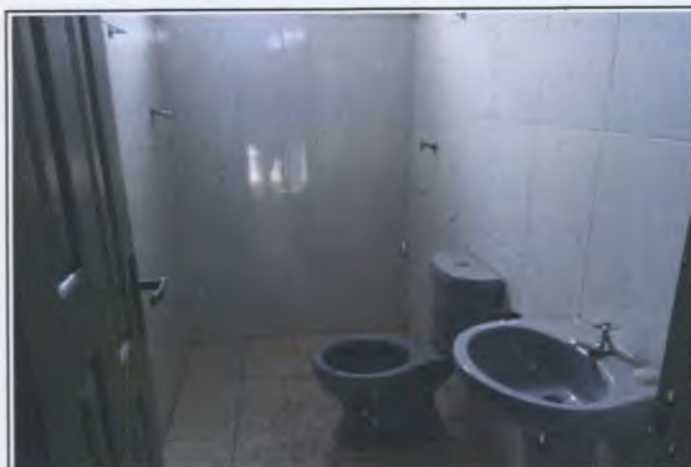
Foto 03: Banheiro pav. Superior

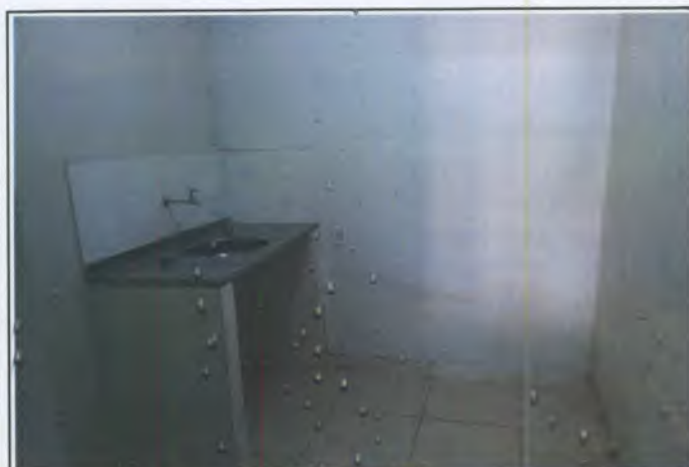
Foto 03: Copa pav. Superior

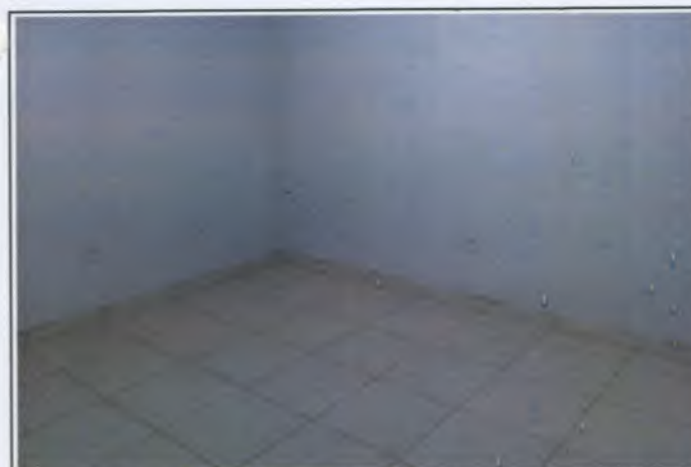
Foto 04: Sala Pav. Superior

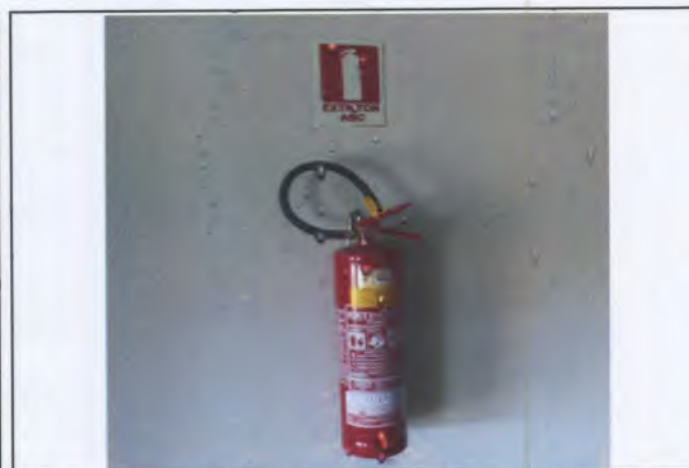
- **INCÊNDIO:** As recomendações relativas a incêndio foram cumpridas de acordo com Laudo anexo, emitido pelo Engenheiro de Segurança.

Foto 05: Extintor com identificação instalado
