RELATÓRIO TÉCNICO-PEDAGÓGICO LOCAÇÃO OU COMODATO

EMEF./ANEXA: ESCOLA ANEXA ALANA DE SOUZA BARBOSA II

ENDERECO: RUA ESPERANTISTA, 4A, COQUEIRO

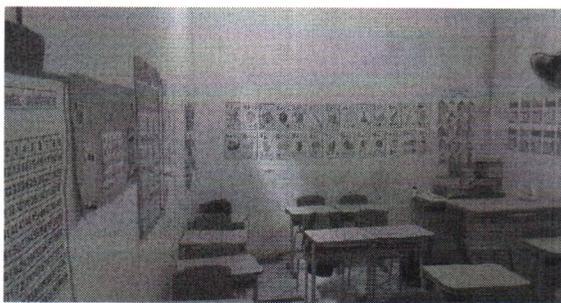
Figura 9: Sala de aula sem pintura padrão e com mofo

Em visita técnico-pedagógica realizada para fins de contratação de aluguel do referido prédio para fins escolares, verificou a necessidade de pintura total nas cores padrão do prédio principalmente nos espaços mais antigos que estão nas cores bege e vermelho (ver todas as figuras). A equipe gestora reiterou que para a escola ser totalmente climatizada precisam apenas de 5 centrais de ar, as instalações elétricas são apropriadas e adequadas e ainda, aguardam o bebedouro para a unidade.

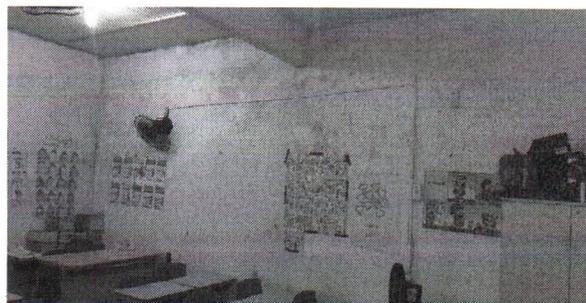
Figura 10: Sala de aula sem pintura padrão e com mofo

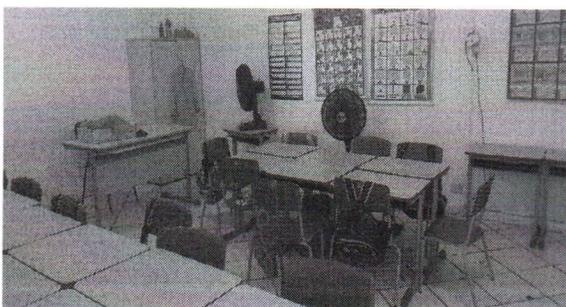
Figura 11; Sala de aula sem pintura padrão

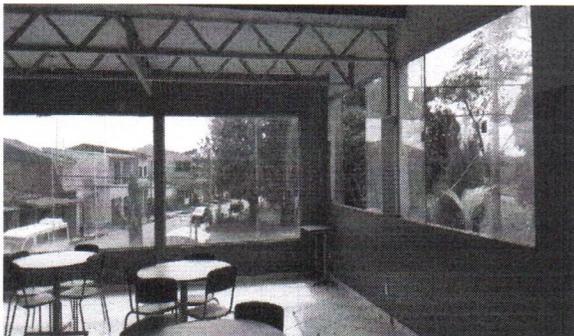
Figura 15: Área panorâmica de lazer com janelas de vidro grandes e sem grades

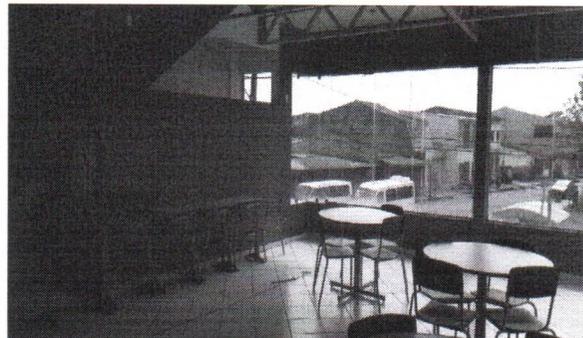
Figura 16: Área panorâmica de lazer com janelas de vidro grandes e sem grades

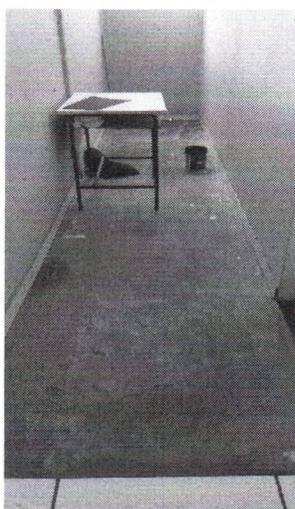
Figura 17: Ausência de piso de acesso entre as salas de aula - 1° andar.

No 1° e 2° andares, observamos a necessidade de construção de alguns trechos de piso (revestimento) de acordo com as figuras a baixo:

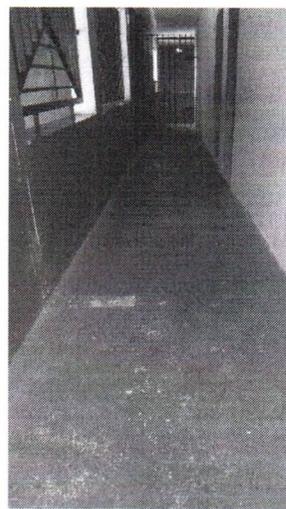
Figura 18: Ausência de piso de acesso entre as salas de aula - 2° andar e falta de pintura padrão
