## LAUDO DE VISTORIA

**SOLICITANTE: SECRETARIA MUNICIPAL DE EDUCAÇÃO - SEMED**

**Imóvel: SEMED SEDE.**

**Endereço do imóvel: Estrada da pirelli nº 1730 – Decouville – Marituba / Pará.**

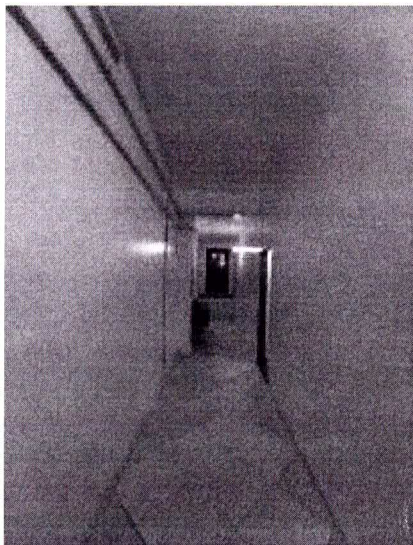
Figura 1 – Corredor e sala do gabinete.

Podemos observa que o imóvel possui piso cerâmico 40x40 cm PEI 5/6 equivalente em todos ambientes. O estacionamento e acesso a edificação é apenas contrapiso de concreto. A edificação também possui o nível diferente entre alguns ambientes. ( corredor e sl do gabinete). Conforme pode-se observar na figura 01 e 02.

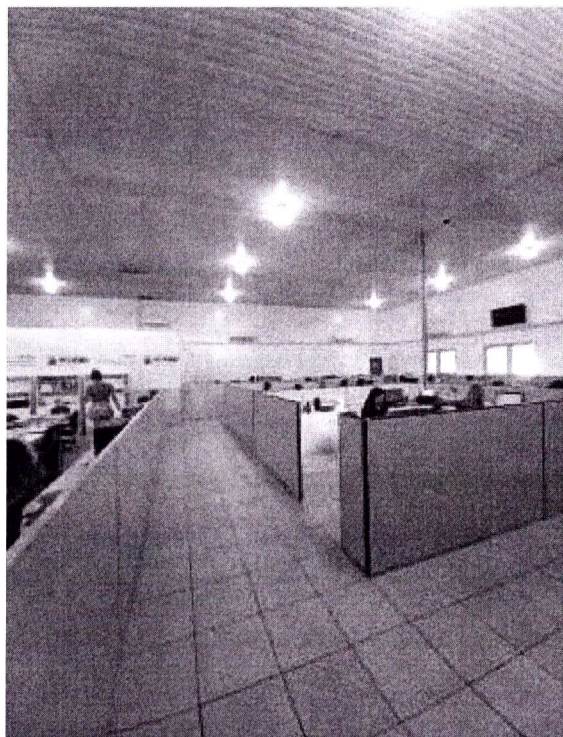
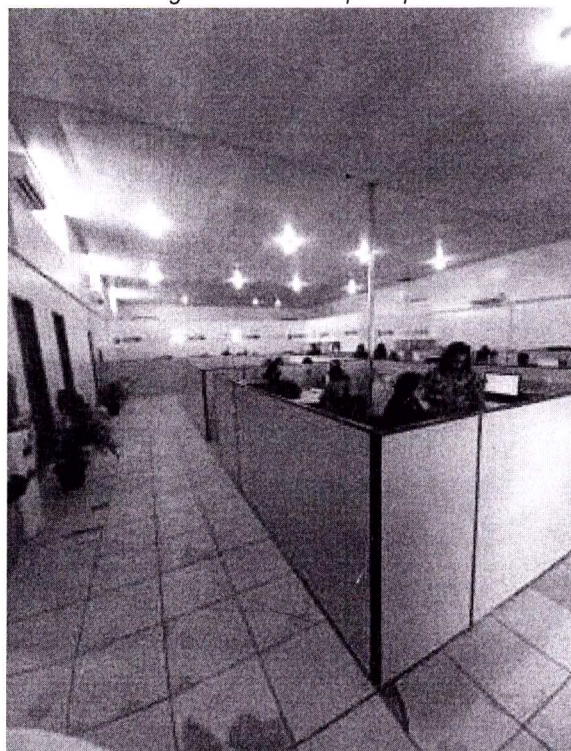
*Figura 05 – Salão principal*

| AVALIAÇÃO GERAL – ÓTIMO ( ) BOM (X) REGULAR ( ) RUIM ( ) | | |
|---|---|---|
| ACABAMENTO | REGULAR | Não existe indícios de anomalias. Entretanto, no salão principal pode-se notar avarias no piso. |
