**RELATÓRIO TÉCNICO DE  
AVALIAÇÃO DAS CONDIÇÕES  
PREDIAIS DE EDIFICAÇÃO A SER  
ALUGADA PARA O UNIDADE  
MUNICIPAL DE ACOLHIMENTO  
INSTITUCIONAL (UMAI – ABRIGO  
JOÃO E MARIA).**

GOVERNO DO ESTADO DO PARÁ  
PREFEITURA MUNICIPAL DE ORIXIMINÁ  
SECRETARIA MUNICIPAL DE DESENVOLVIMENTO URBANO – SEMDURB  
SETOR DE ENGENHARIA

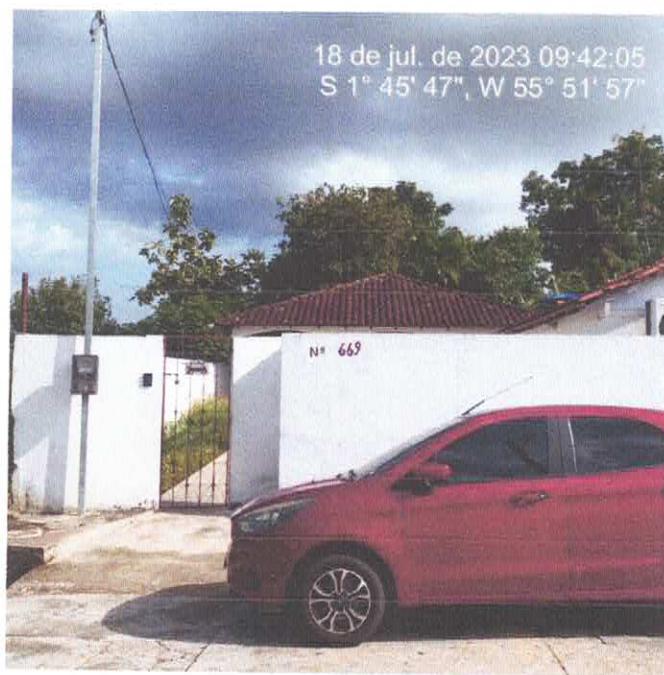
Figura 1 – Fachada da Edificação

A figura 1 mostra a fachada do prédio, sem nenhum problema ou patologia a ser corrigida.

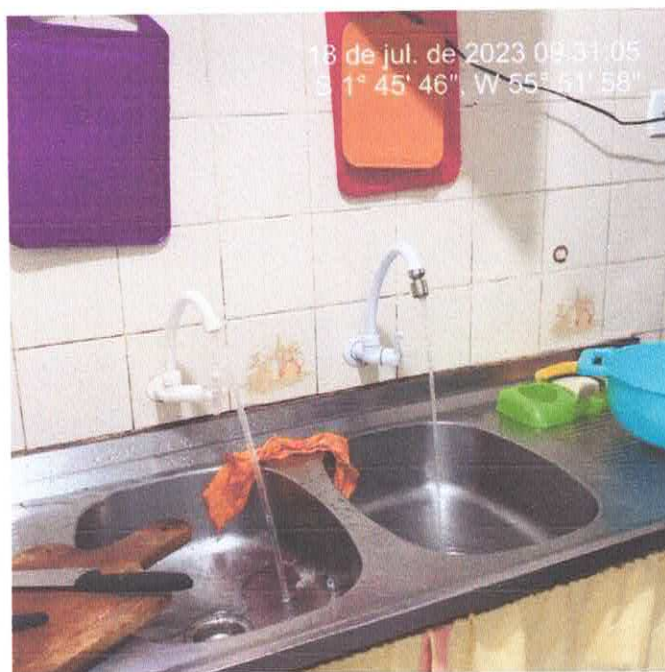
Figura 2 – Parte hidráulica

A figura 2 mostra a parte hidráulica da edificação, sem nenhum problema ou patologia a ser corrigida.

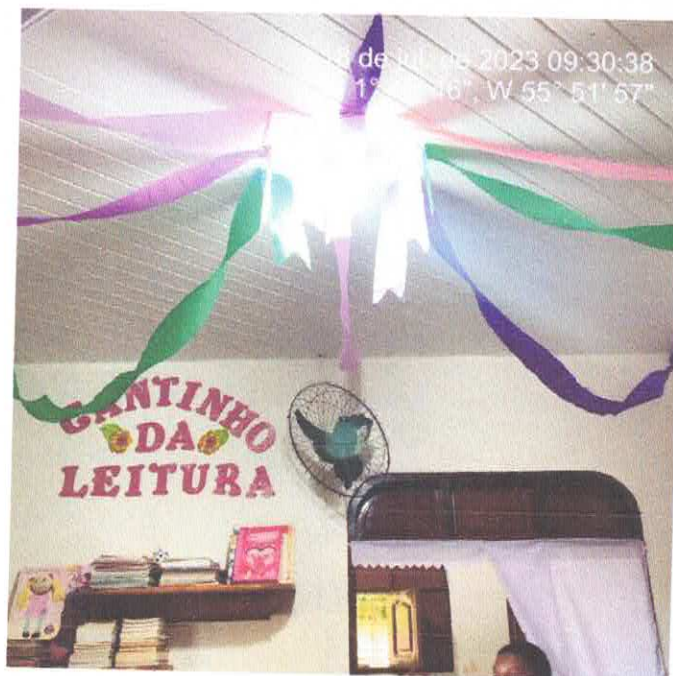
Figura 3 – Parte elétrica

Na figura 3, podemos observar que a parte elétrica, tanto de iluminação quanto pontos de força não possuem patologias a serem corrigidas.

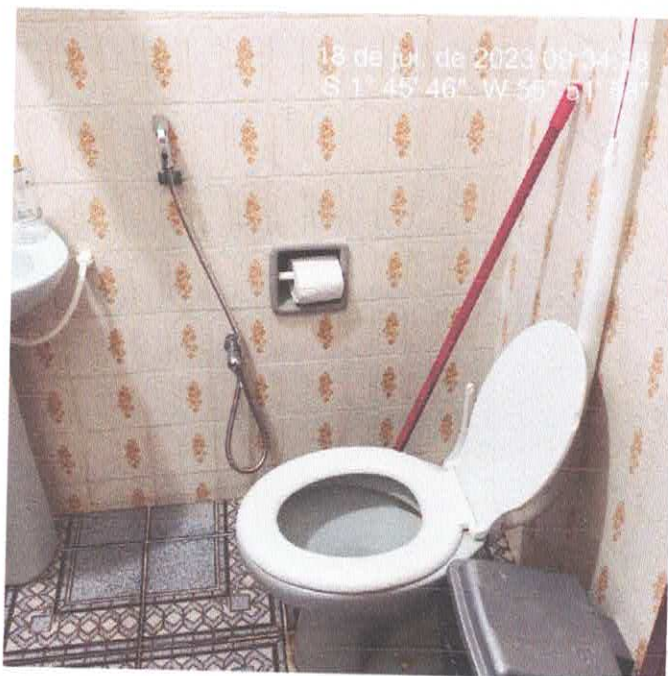
Figura 4 – instalações hidrossanitárias

A figura 6 apresenta as instalações hidrossanitárias do banheiro da suíte sem nenhum problema ou patologia a ser corrigida.

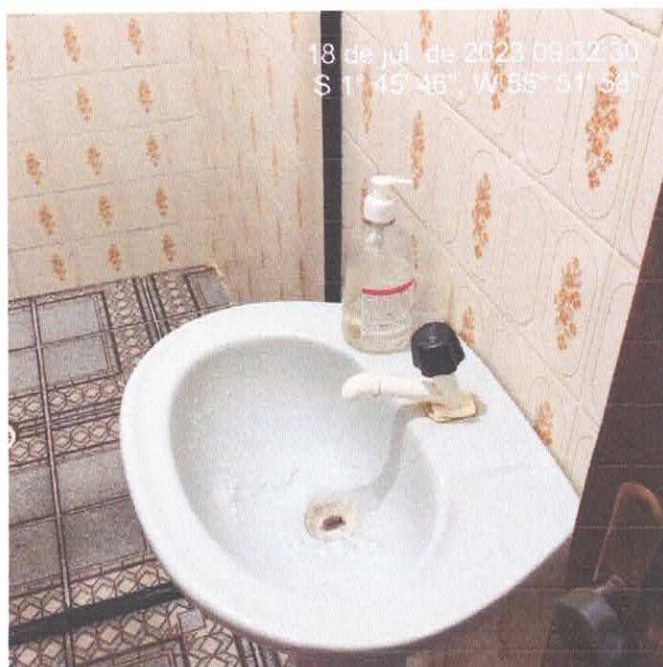
*Figura 7 – pontos de água fria.*

A figura 7 mostra que os pontos de água fria dos banheiros estão funcionando normalmente, sem nenhum problema ou patologia a ser corrigida.
