## LAUDO DE VISTORIA

**Imóvel: CONSELHO TUTELAR II**

**Endereço do imóvel: Rua Antônio Bezerra Falcão, n.º 430 – Bairro Centro – Marituba / Pará.**

Data: 18/03/2021

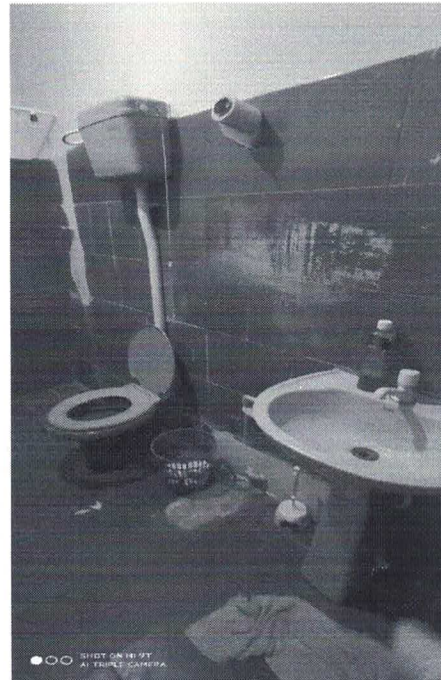
BANHEIRO

| AVALIAÇÃO GERAL - ÓTIMO ( ) BOM ( x ) REGULAR ( ) RUIM ( ) | | |
|---|---|---|
| INST. HIDROSANITARIAS | REGULAR | Não existe indícios de anomalias, mais se faz necessário revisão nas instalações hidrossanitárias. Haja visto que, existe um banheiro que não está em funcionamento. |
| ACESSIBILIDADE | RUIM | Banheiros e entrada não é adaptado com acessibilidade para portadores de necessidades especiais. |
