## LAUDO DE VISTORIA

**SOLICITANTE: SECRETARIA MUNICIPAL DE EDUCAÇÃO - SEMED**

**Imóvel: SECRETÁRIA MUNICIPAL DE EDUCAÇÃO - SEDE.**

**Endereço do imóvel: Rua Fernando Guilhon, N.º 5330 – São José– Marituba / Pará.**

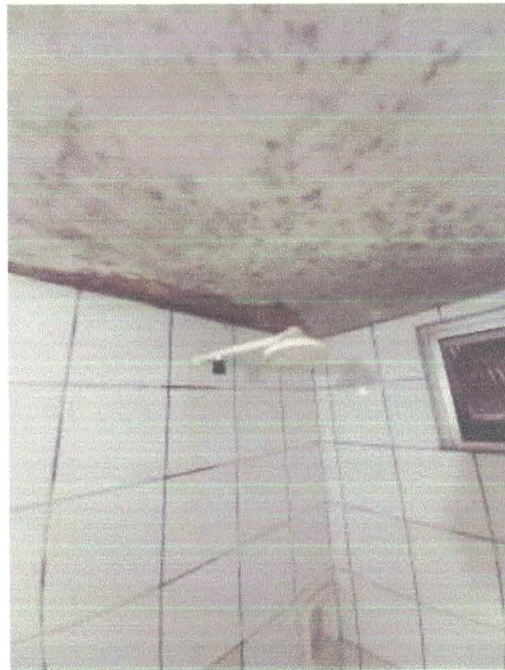
Figura 6 - Banheiro 02 identificação da infiltração e mofo.

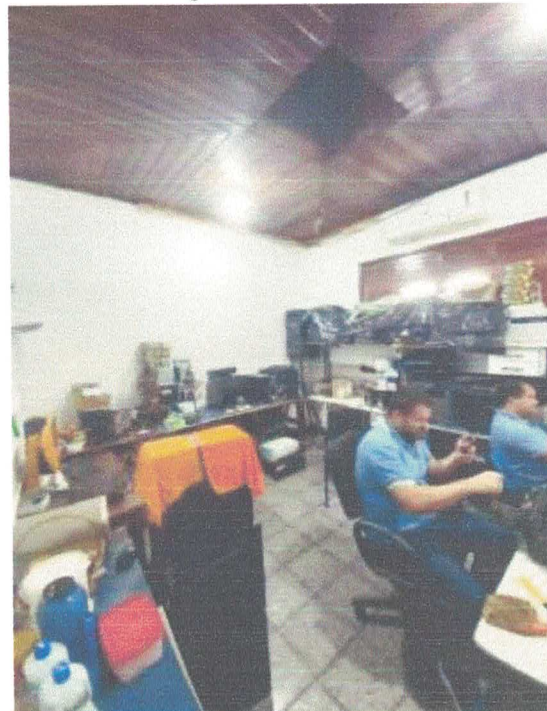
Figura 12 – Sala T.I.

Foi identificado infiltrações em algumas áreas da laje de cobertura, a parte elétrica encontra-se exposta por todo imóvel. Por fim foi relatado um problema com ratos na sala de T.I.

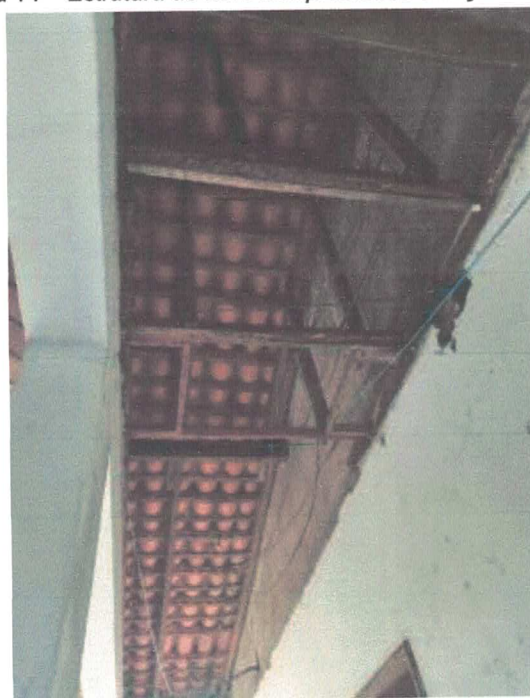
Figura 14 – Estrutura do forro comprometido e fiação exposta.

| AVALIAÇÃO GERAL - ÓTIMO ( ) BOM ( ) REGULAR (x) RUIM ( ) | | |
|---|---|---|
| FORRO | BOM | Se faz necessário manutenção do forro. |
