Diretoria de Educação
Coordenação da Educação Infantil
Núcleo de Planejamento, Contratos e Convênios**RELATÓRIO TÉCNICO-PEDAGÓGICO DE LOCAÇÃO****1. IDENTIFICAÇÃO DA INSTITUIÇÃO**

UEI: SÃO GASPAR

REGISTROS FOTOGRÁFICOS DO IMÓVEL ONDE FUNCIONA A UEI SÃO GASPAR

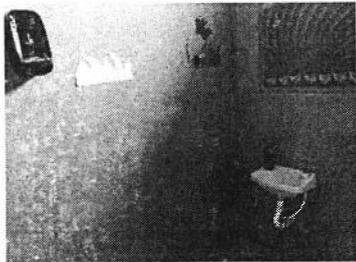
FOTO-01 Pia instalada na entrada da unidade.

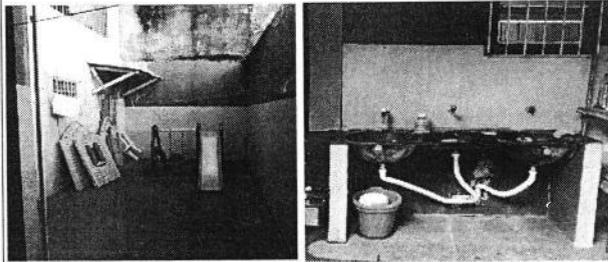
FOTO-02 Área externa dos fundos- área para recreação, serviço e banho (em função das problemáticas com abastecimento de água).

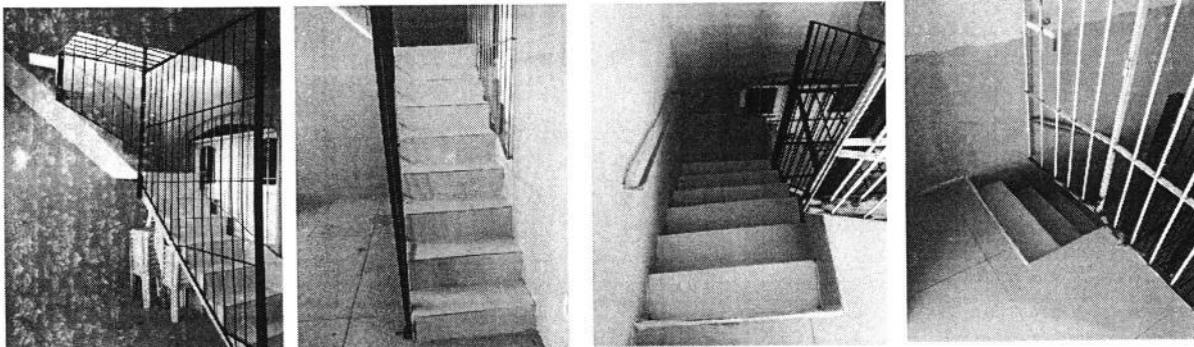
FOTO-03 Escada construída- proteção lateral (requer avaliação técnica quanto a estrutura de sustentação, padrão de degraus, vão na grade de “isolamento” superior).

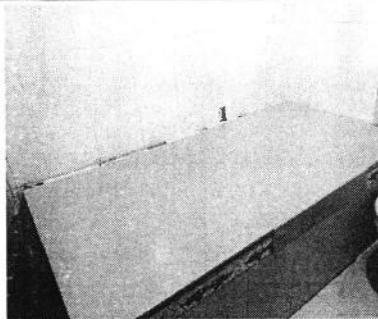
adequação da louça sanitária para atender as crianças pequenas, foi feita parcialmente, já que a penas a pia foi trocada. Na sala 02 (M11501) onde consta a banheira na qual deveria fazer uma proteção, foi colocado um tampão de madeira para isolar. O banheiro da sala 05 (J11501) permanece sem porta e a adequação da louça para atender as crianças pequenas, foi feita parcialmente, já que apenas a pia foi trocada. Alguns dos cômodos que funcionam como salas de aula não possuem metragem necessária para atender de forma adequada as crianças. Constando um espaço com pouca ventilação e sem condições de uso de centrais de ar, pois requer revisão da parte elétrica que não suporta as centrais ligadas, além de algumas fiações expostas. O abastecimento de água precisa passar por vistoria, pois não está alcançando o piso superior. No andar superior ainda se encontra uma porta de vidro que pertence ao proprietário e está encostada atrás de uma mesa, pois a solicitação de retirada ainda não foi atendida pelo mesmo. Vale salientar que o piso é em porcelanato polido, que é escorregadio, considerando a rotina da Unidade com as crianças e servidores (banho, limpeza).

FOTO-04 Isolamento da banheira com tampa de compensado na sala do M11501.

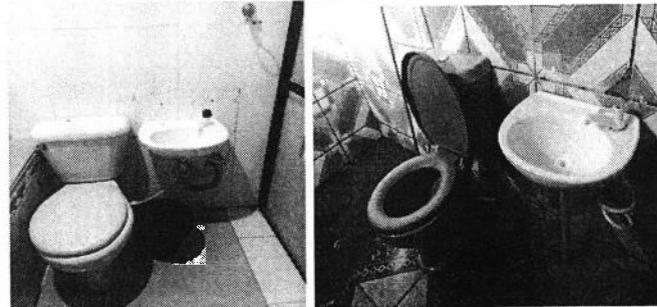
FOTO-05 Adequação parcial de louça nos banheiros infantis (não concluindo a troca para adaptação total conforme solicitado).

Nº	Item	Observação
1.	Revisão elétrica efetiva;	-por profissionais qualificados;
2.	Instalar portão/cancela no piso térreo para controle de acesso das crianças à escada;	-----
3.	Concluir a troca das louças sanitárias;	-para adequação ao uso das crianças;
4.	Instalação de porta no banheiro da sala 05;	-----
5.	Solucionar o abastecimento de água;	-que não está alcançando o andar superior;
6.	Retirar a porta de vidro em desuso;	-oferece risco as crianças, bem como pode ser danificada;

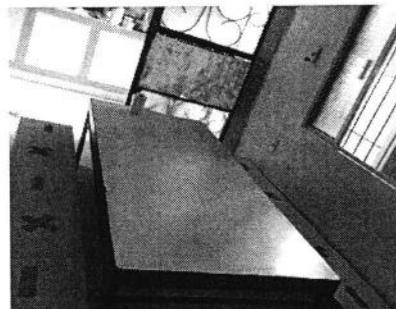
FOTO-07 Cozinha/Refeitório (o balcão em mdf separa a cozinha do refeitório).

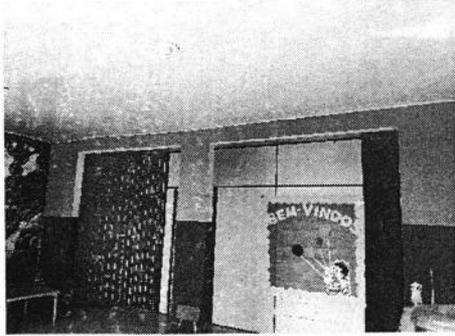
FOTO 08- pátio superior/refeitório andar superior.

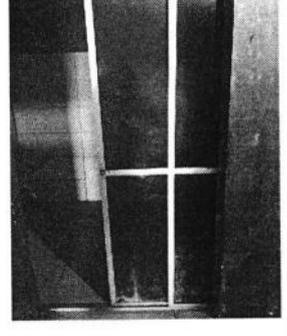
Uma porta foi colocada na sala 06 (M22501) do andar superior, para isolar da área do banheiro, no entanto a porta que divide a área de banho do sanitário está danificada, quanto a

FOTO 09- Portas de salas e banheiros com defeitos.

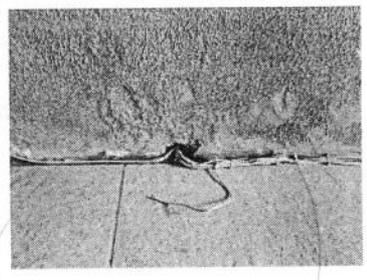
FOTO-11 Fiações expostas.
