**PREFEITURA MUNICIPAL DE VISEU  
SECRETARIA MUNICIPAL DE OBRAS**

**LAUDO TÉCNICO DE VISTORIA DE IMÓVEL PARA FINS DE LOCAÇÃO**

**ENDEREÇO DO IMÓVEL:** RUA ANDRE ALVES, JAPIM, VISEU-PA.

**DATA DA VISTORIA:** 13/07/2021

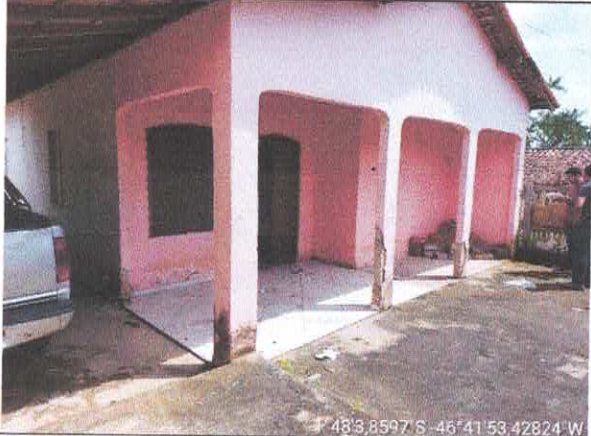
| <p><b>FOTO 01 – FACHADA DA CASA</b></p> <p><small>-1°48'3,8597"S -46°41'53,42824"W</small></p> | <p><b>FOTO 02 - PÁTIO</b></p> <p><small>-1°48'3,92961"S -46°41'53,30576"W</small></p> |

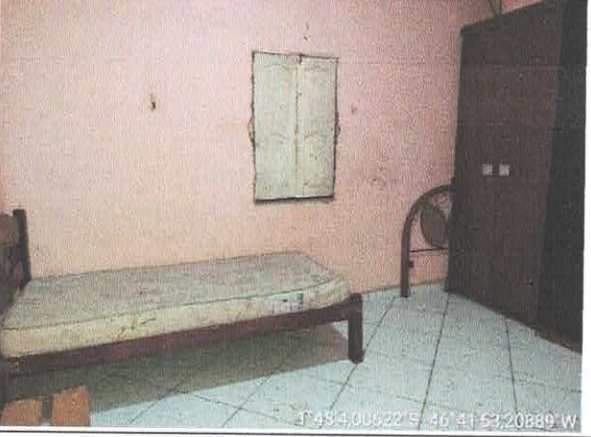
| <p><b>FOTO 03 – QUARTO 01</b></p> <p><small>-1°48'4,00622"S -46°41'53,20889"W</small></p> | <p><b>FOTO 04 – QUARTO 02</b></p> <p><small>-1°48'4,14073"S -46°41'53,06951"W</small></p> |

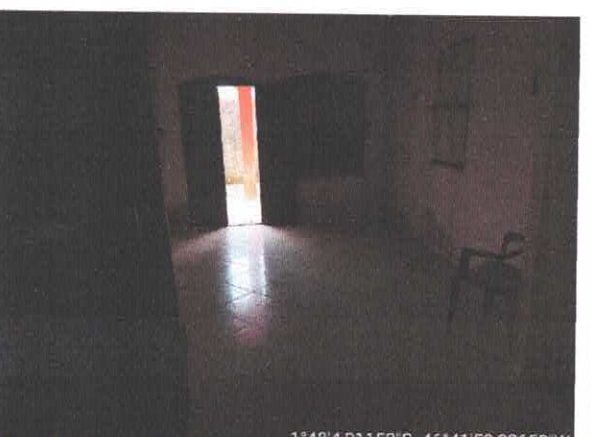
| <p><b>FOTO 05 – SALA</b></p> <p><small>-1°48'4,01152"S -46°41'53,03652"W</small></p> | <p><b>FOTO 06 – COZINHA</b></p> <p><small>-1°48'4,18874"S -46°41'52,95322"W</small></p> |

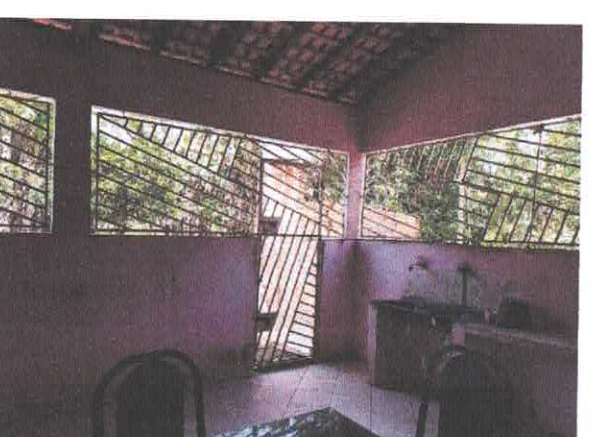
**Instalações hidráulicas e esgoto:** condições mínimas, necessária manutenção do banheiro e cozinha.

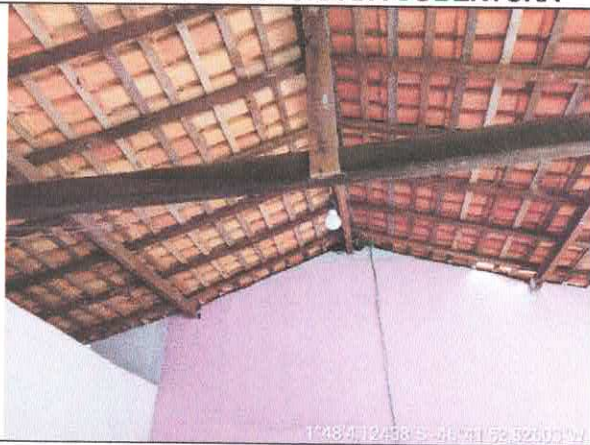
**Cobertura:** Estrutura de madeira (sem imunização) com telha cerâmica tipo plan. Não foi verificado defeitos referentes ao telhado. Edificação sem forro.

**FOTO 07 – ESTRUTURA DA COBERTURA**

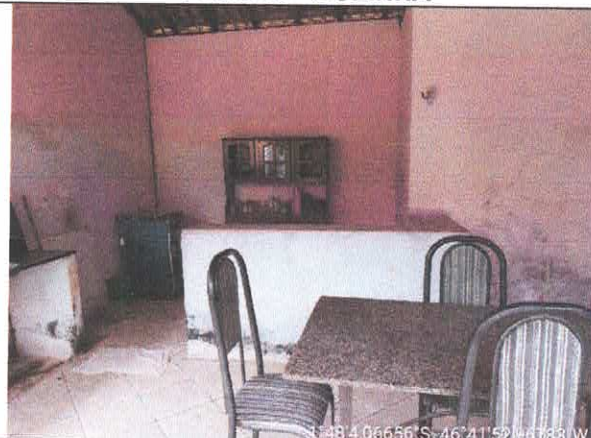
**FOTO 08 - COZINHA**

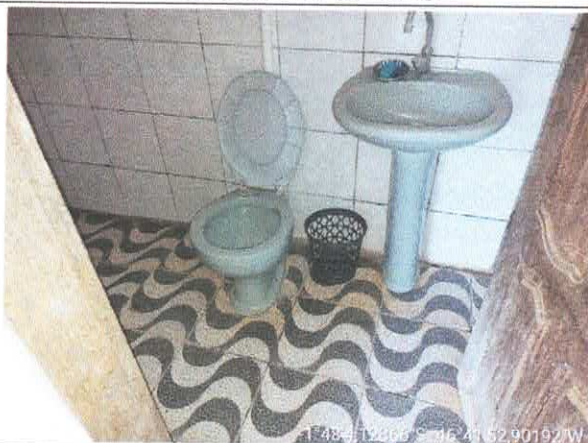
**FOTO 09 – BANHEIRO**

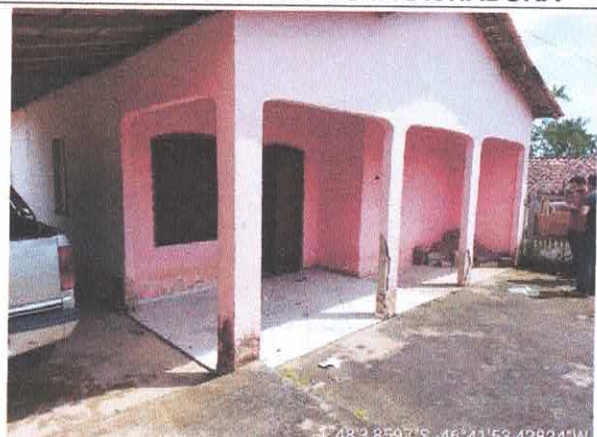
**Estrutura:** O imóvel possui estrutura mista de alvenaria e concreto armado. Foi verificado, no momento da visita, a existência de patologia como rachadura, mofo e umidade em algumas paredes, porém, nada que comprometa a estabilidade e segurança da estrutura como um todo.

**FOTO 010 – PILARES COM RACHADURA**

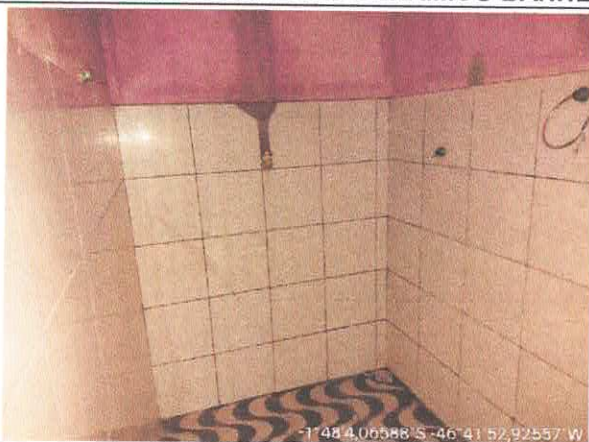
**Revestimentos:** Piso com revestimento cerâmico esmaltado. Paredes internas revestidas com reboco e pintura, com pequenas fissuras. Paredes dos banheiros com

revestimento cerâmico até a altura de 3 m. Paredes externas revestidas com reboco e pintura

**FOTO 11 – REVESTIMENTO CERÂMICO BANHE.**

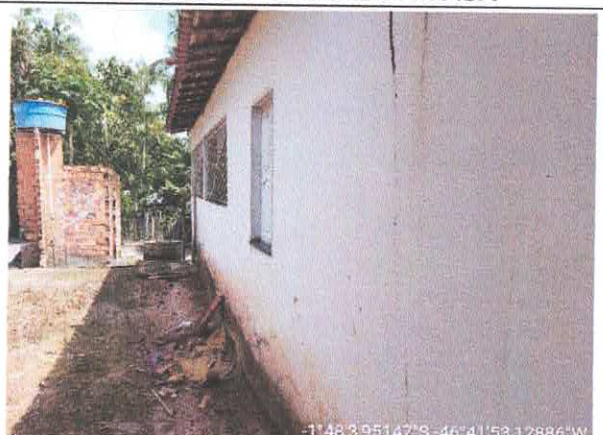
**FOTO 04 – LATERAL DA CASA**
