**LAUDO DE VISTORIA - ALUGUEL**

SECRETARIA MUNICIPAL DE SAÚDE - SEMSA

Rua Rio de Janeiro, Nº 13D, Bairro Rio Verde,  
Parauapebas-PA.

**GERAL:** Instalação do Arquivo

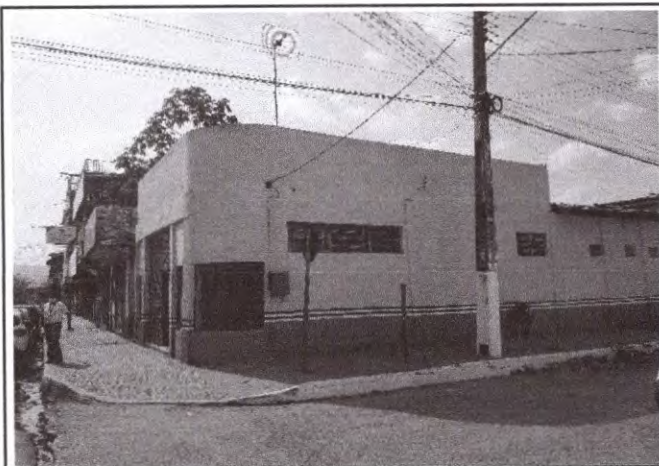
Foto 01: Fachada da edificação.

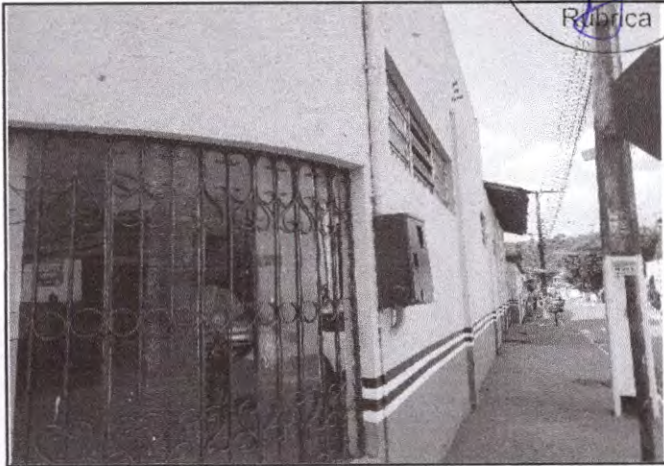
Foto 02: Janelas tipo grade em ferro e vidro.

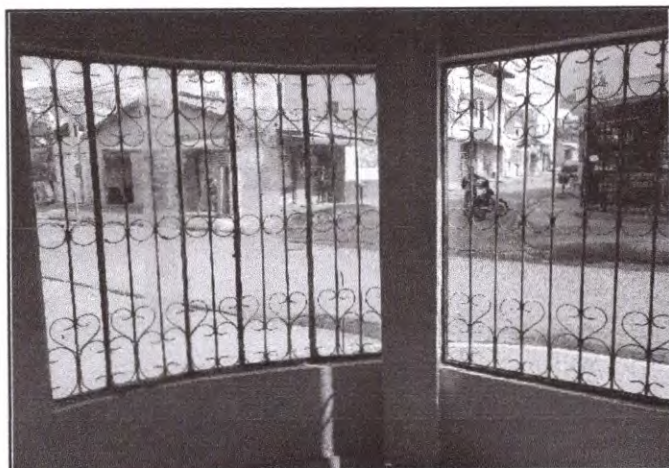
Foto 03: Janelas tipo grade em ferro e vidro.

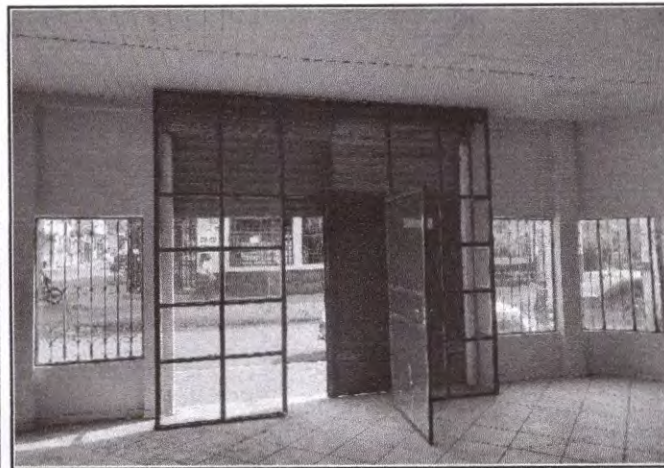
Foto 04: Porta em aço esterira de enrolar com grade interna de ferro com vidro.

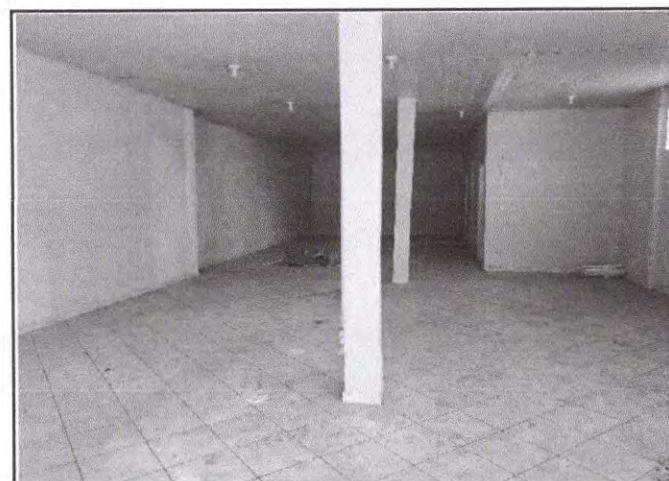
Foto 05: Vista interna do imóvel com piso cerâmico e forrado por forro PVC.

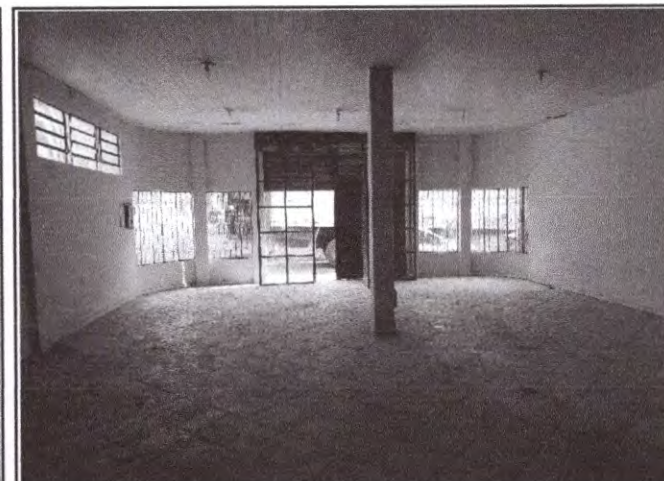
Foto 06: Vista interna do imóvel com piso cerâmico e forrado por forro PVC.

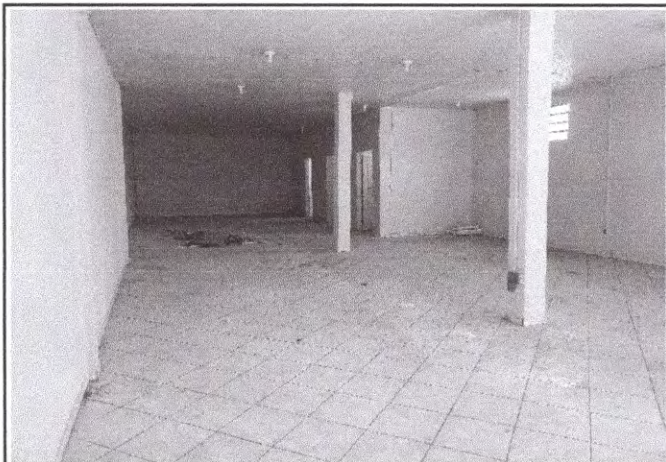
Foto 07: Vista interna do imóvel com piso cerâmico e forrado por forro PVC.

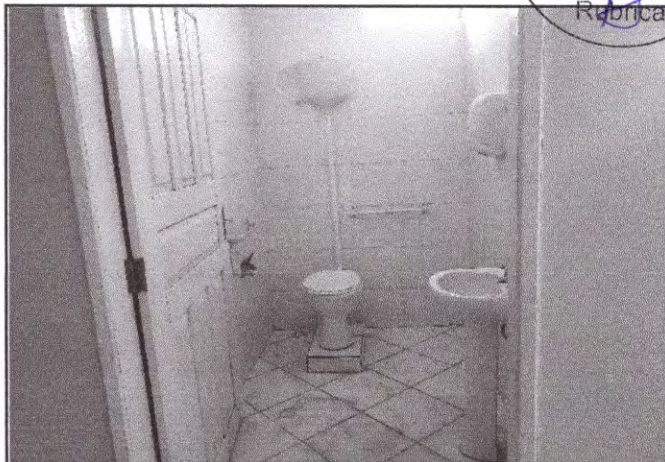
Foto 08: Banheiro com lavatório em louça, torneira metálica e vaso em louça branca com caixa de descarga em plástico.

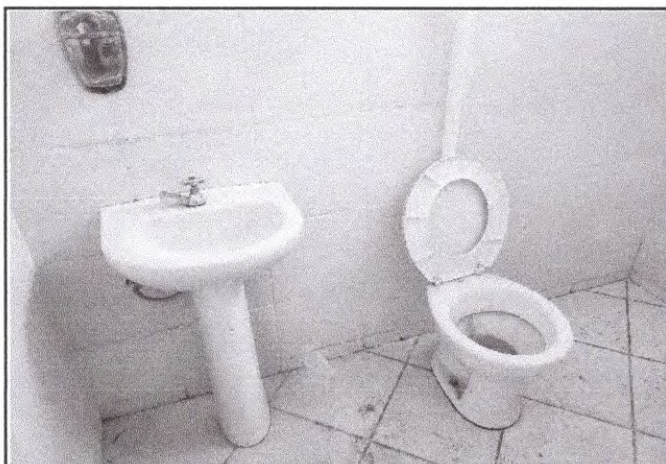
Foto 09: Banheiro com lavatório em louça, torneira metálica e vaso em louça branca com caixa de descarga em plástico.

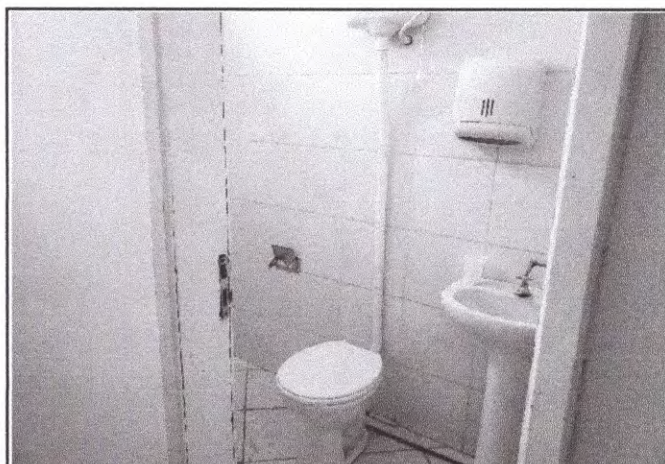
Foto 10: Banheiro com lavatório em louça, torneira metálica e vaso em louça branca com caixa de descarga em plástico.

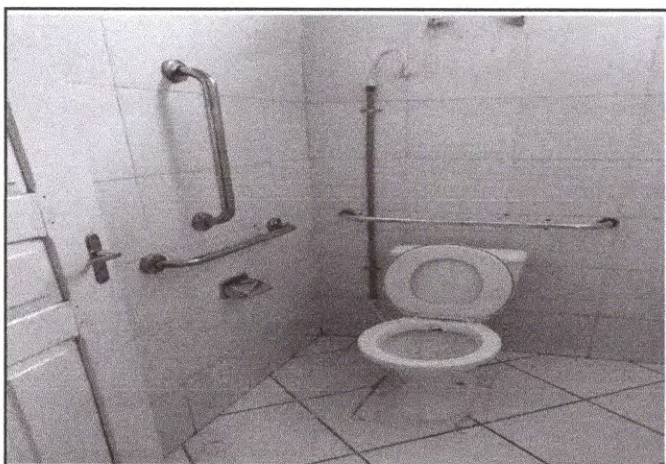
| ACESSIBILIDADE | BOM | Há banheiro adaptado a acessibilidade |

Foto 11: Banheiro PCD.

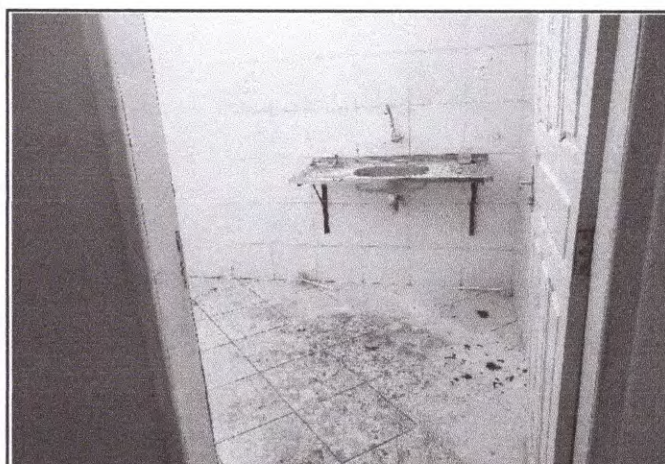
Foto 12: Copa com pia em aço inox e torneira metálica..

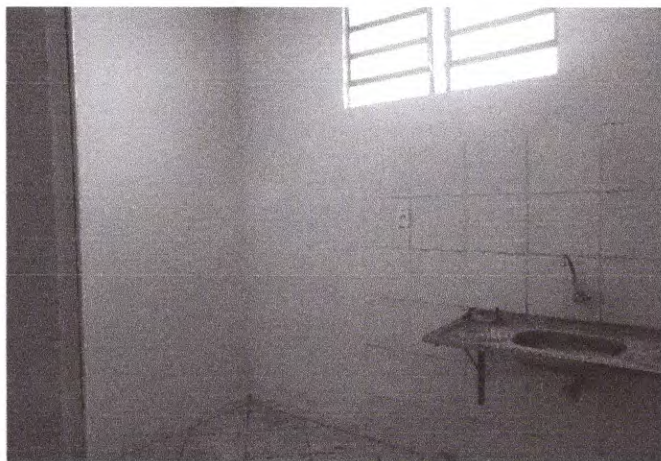
Foto 13: Copa com pia em aço inox e torneira metálica.
