PREFEITURA MUNICIPAL DE  
AUGUSTO CORRÊA  
SEPLADE  
ESTADO DO PARÁ

- LAUDO DE AVALIAÇÃO DE IMÓVEL  
- ANEXO I – RELATÓRIO FOTOGRÁFICO

**LOCALIZAÇÃO:** Vila do Arai - Comunidade Rural, Augusto Corrêa – Pará - CEP: 68.610-000.

**06 – DATA DA VISITA:** 10.07.2023

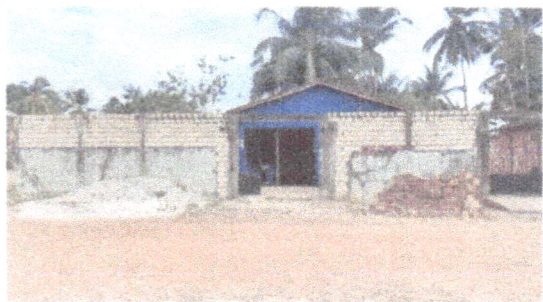
Foto 01: Vista principal do prédio.

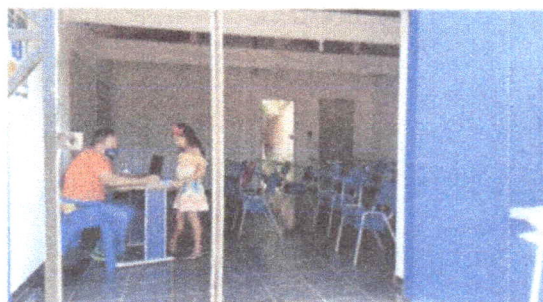
**PISOS E REVESTIMENTOS:** Piso em cerâmica na sala e banheiro, em bom estado e sem revestimento cerâmico no banheiro.

Foto 02: Vista da sala em piso cerâmico.

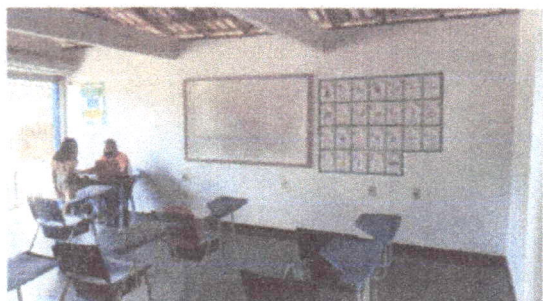
Foto 03: Vista interna da sala de aula.

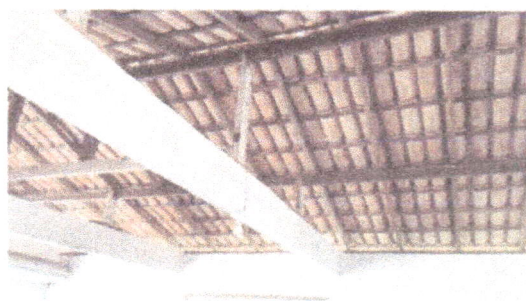
**FORRO:** Sem forro PVC em nenhum ambiente.

Foto 04: Vista interna da cobertura com vigas em concreto e sem forro.

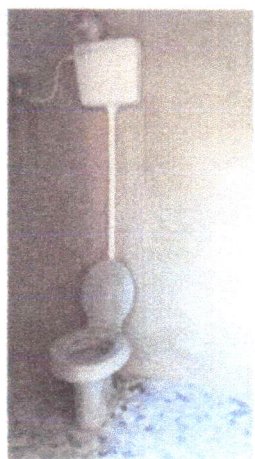
Foto 05: Banheiro alunos.

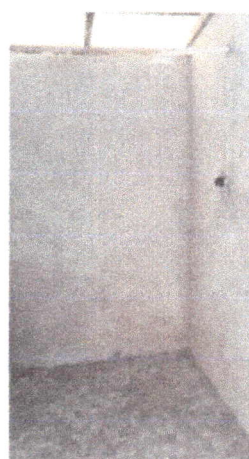
Foto 06: Chuveiro do Banheiro dos alunos.
