PARECER TÉCNICO DE AVALIAÇÃO PARA LOCAÇÃO DE IMÓVEIS PARA USO DE  
ORGÃOS PÚBLICOS DA PREFEITURA MUNICIPAL DE IGARAPÉ-AÇU

CURSINHO PRÉ-VESTIBULAR POPULAR

LAUDO Nº 15/2021

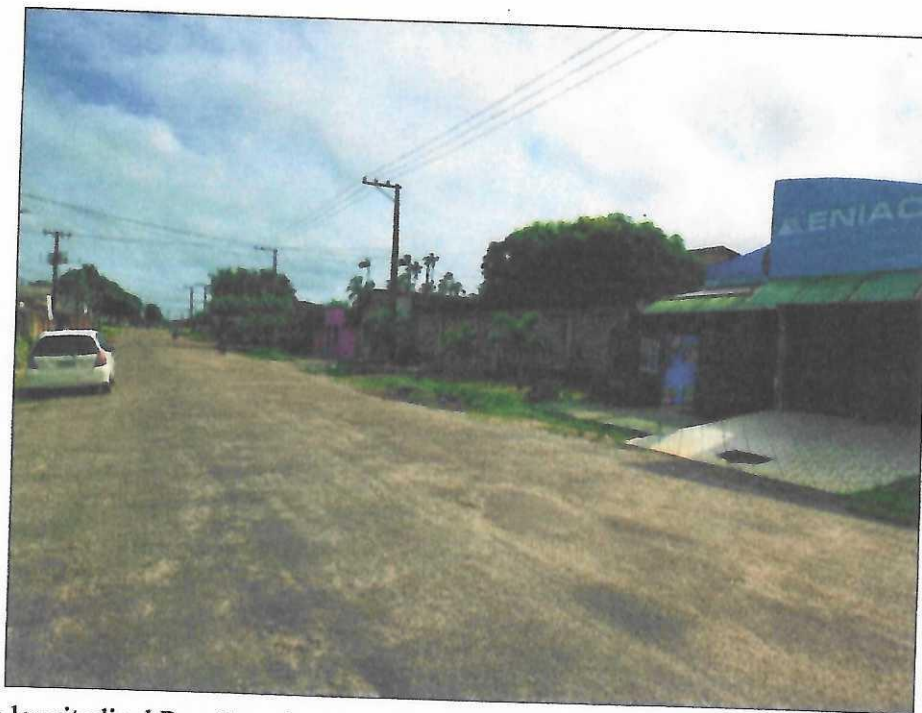
**FOTO 01:**

Vista longitudinal Rua Cezarino Doce, sentido Avenida Barão do Rio Branco (PA-242).

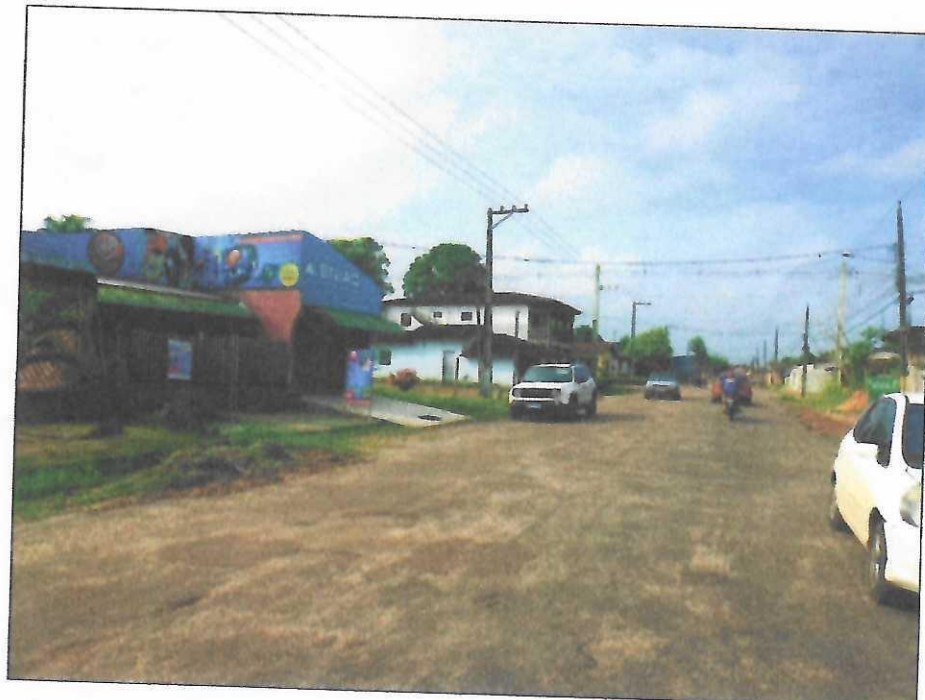
**FOTO 02:**

Vista longitudinal Rua Cezarino Doce, sentido Avenida Magalhães Barata (PA-127).

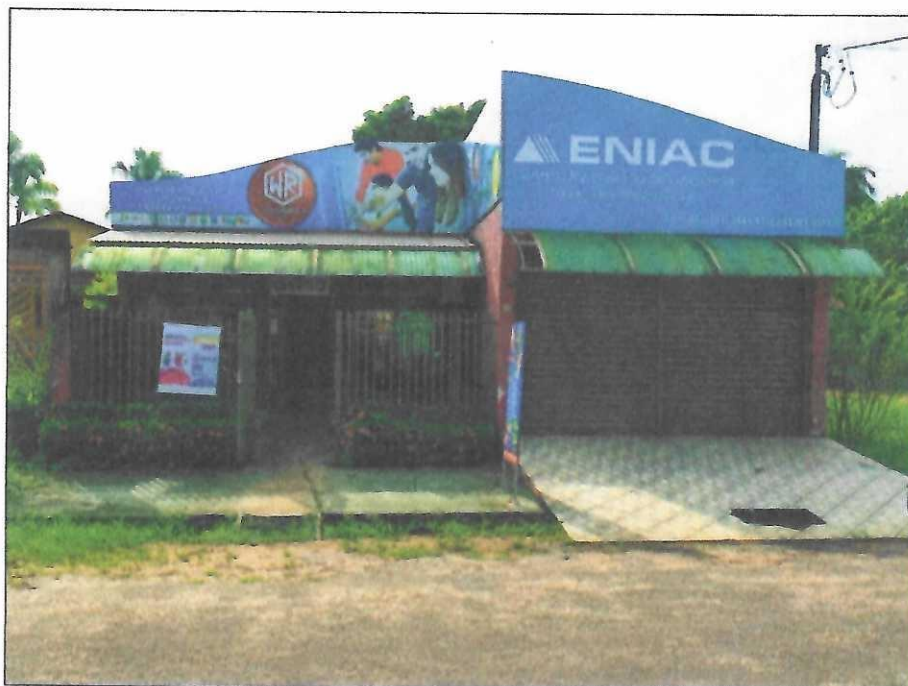
**FOTO 03:**

**Vista frontal da edificação.**

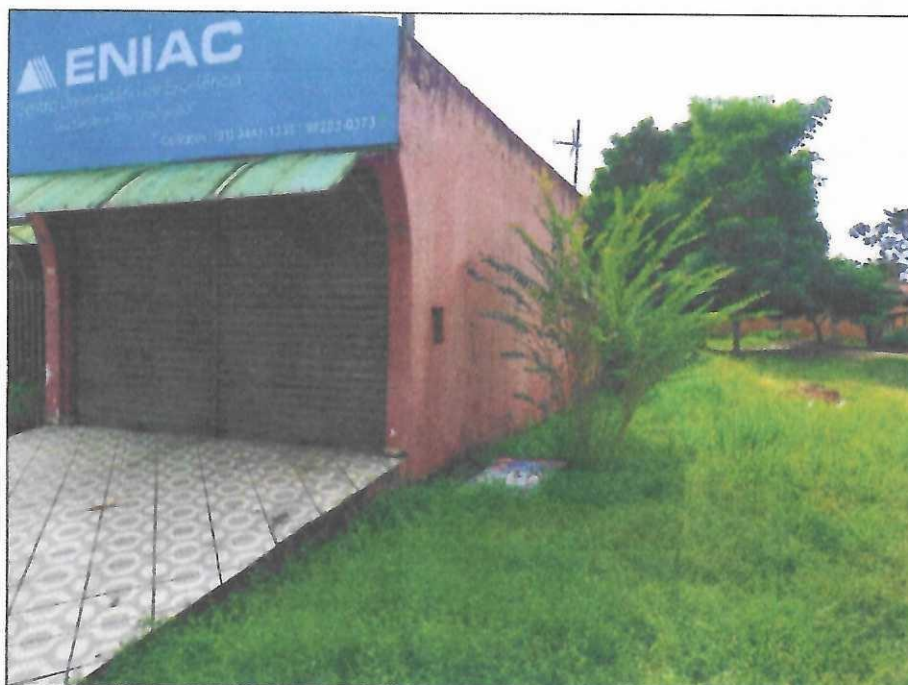
**FOTO 04:**

**Vista lateral da edificação.**

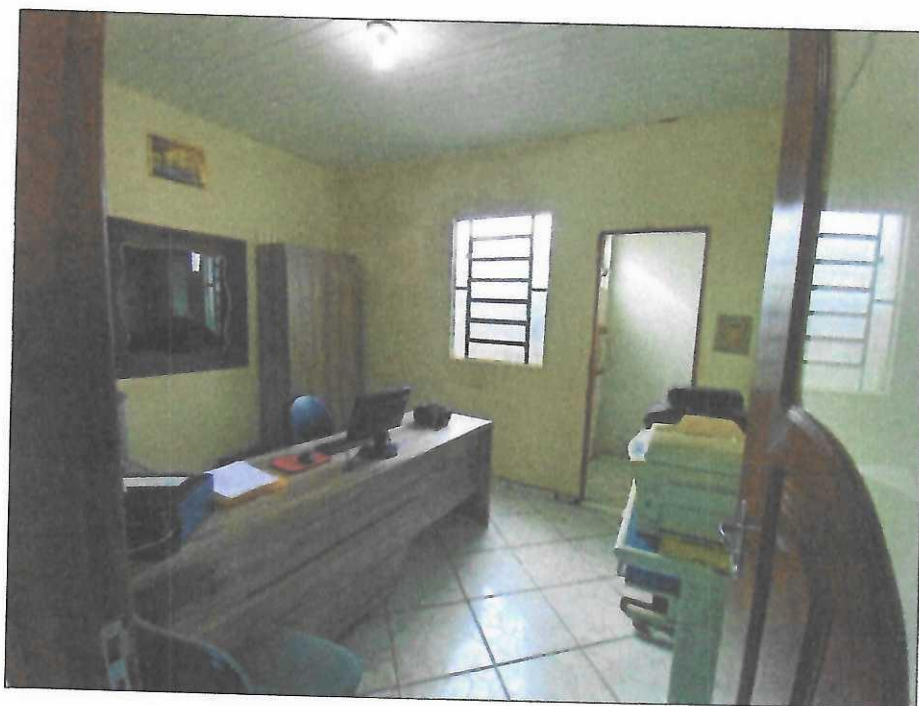
**FOTO 05:**

Vista interna sala coordenação.

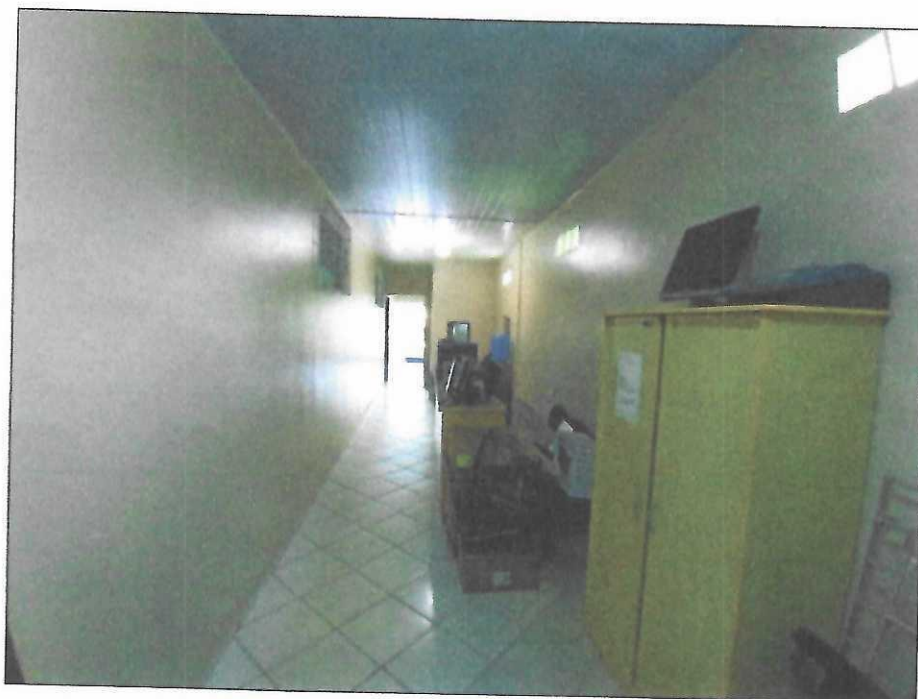
**FOTO 06:**

Vista interna corredor de circulação de acesso à escola (Recepção).

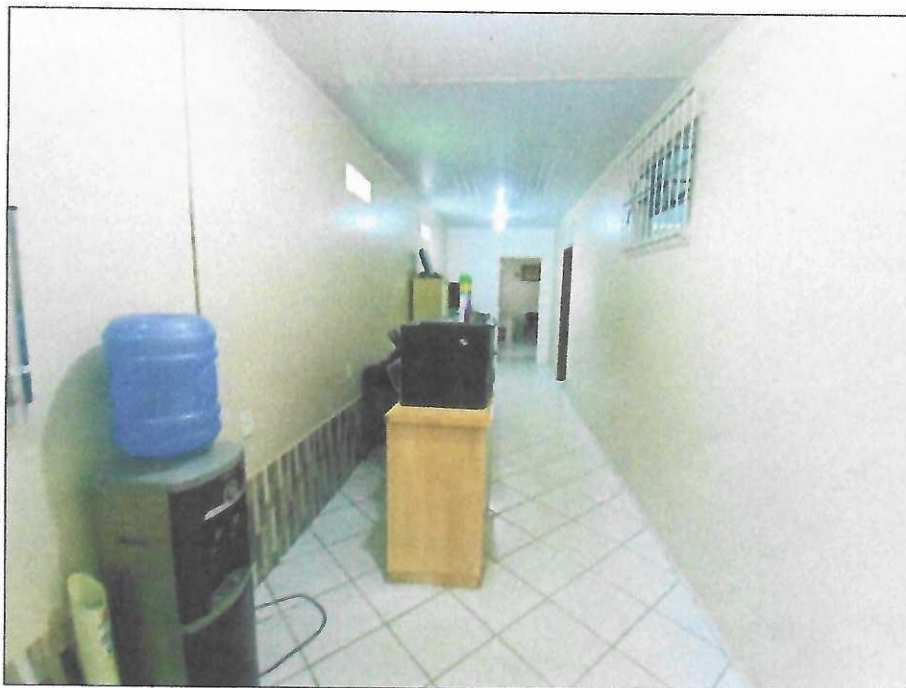
**FOTO 07:**

Vista interna corredor de circulação de acesso à escola (Salas de Aula).

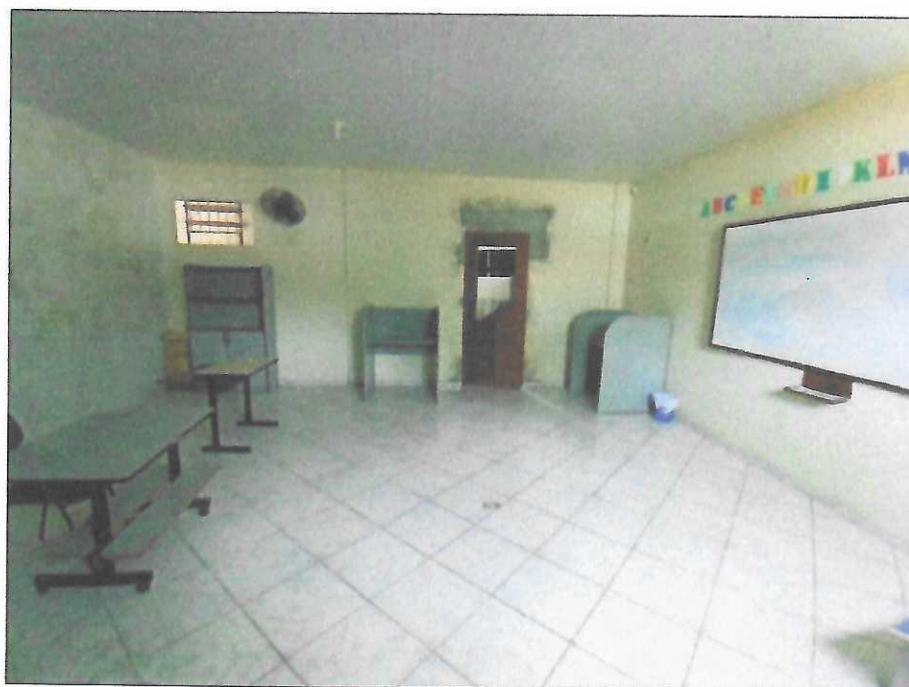
**FOTO 08:**

Vista interna Sala de Aula 01.

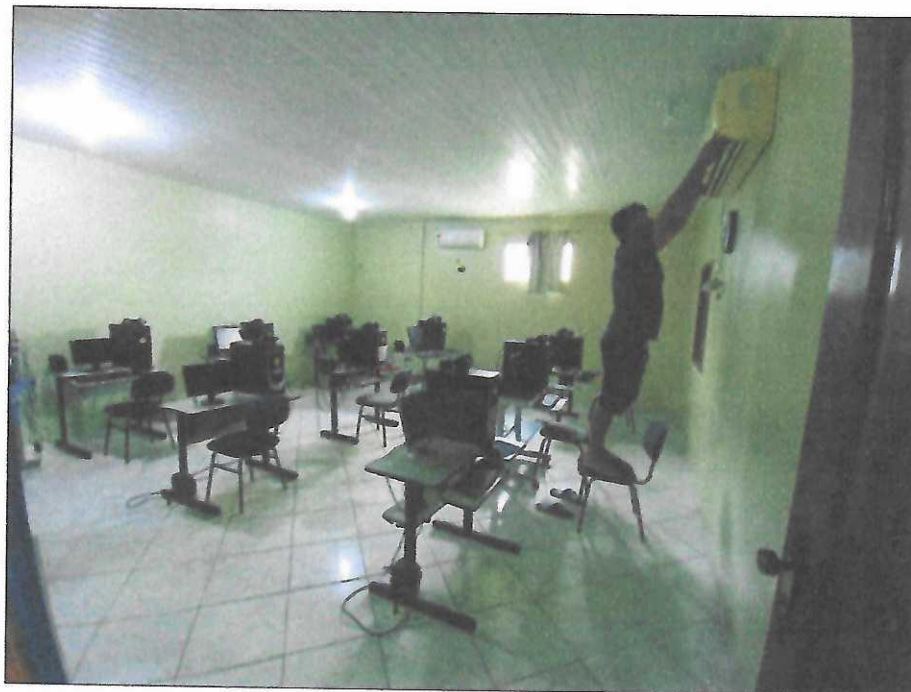
**FOTO 09:**

Vista interna Sala de Aula 02.

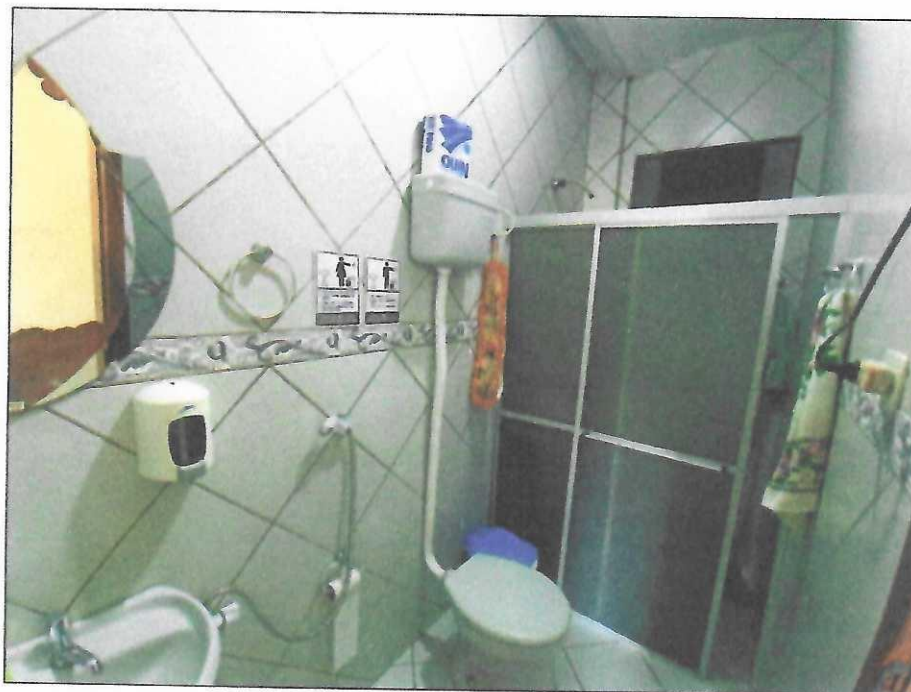
**FOTO 10:**

Vista interna banheiro.
