**LAUDO DE AVALIAÇÃO E VISTORIA TÉCNICA**

**OBJETO DO PRESENTE LAUDO:** COMERCIAL

**ENDEREÇO DO IMÓVEL:** AV. FIRMINO COSTA, LOTE 01, CENTRO

**VISTORIA:** 04.02.2021

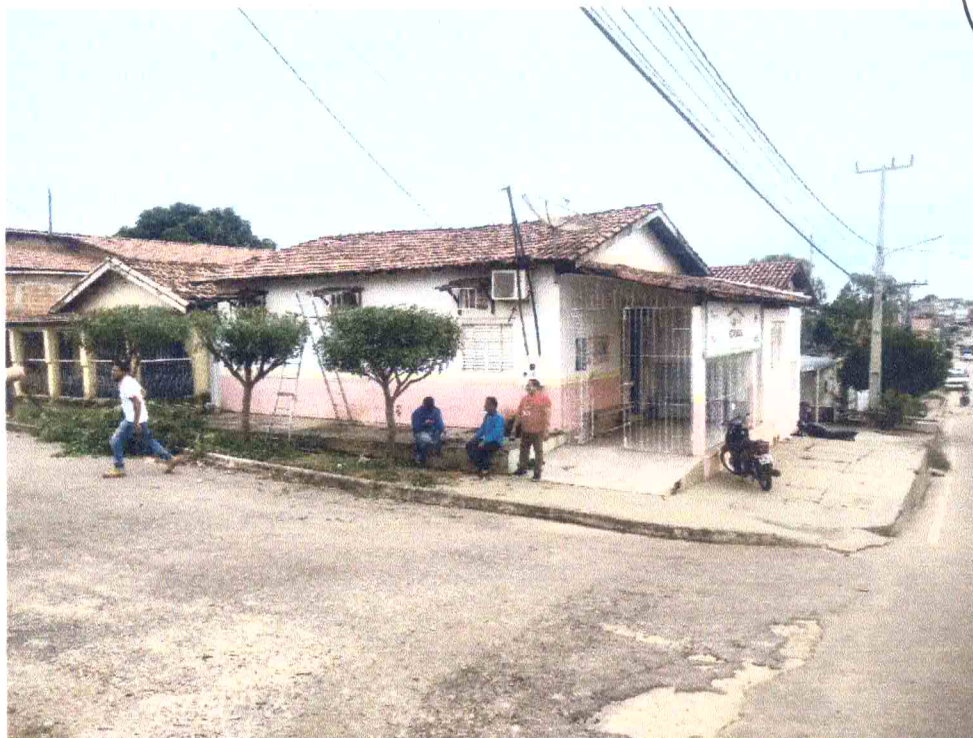
Foto 1 – Fachada.

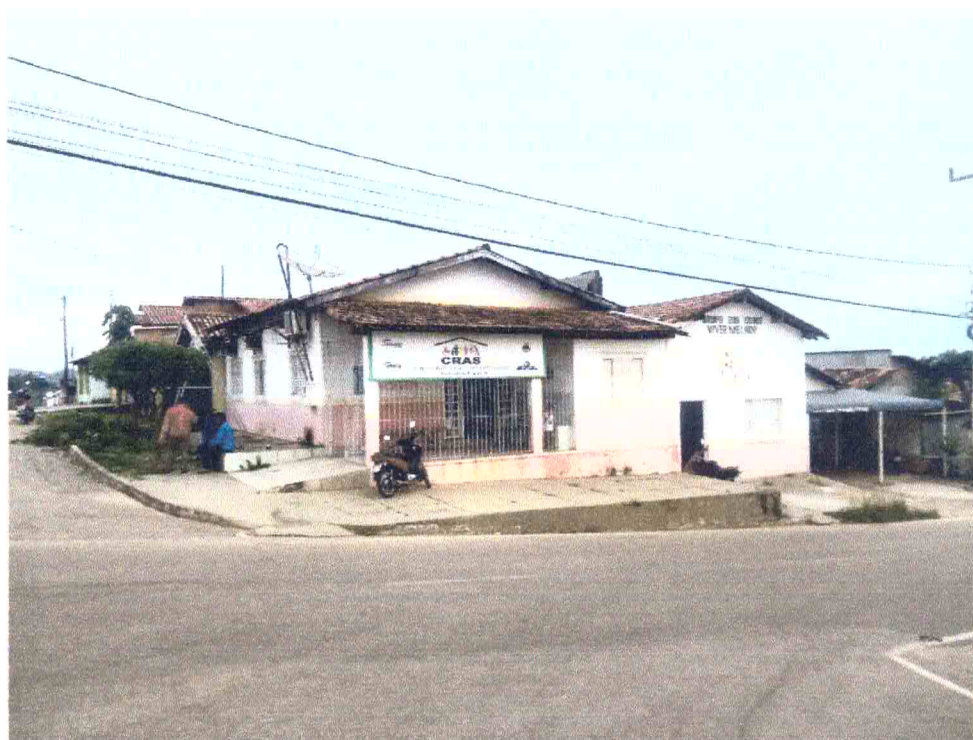
Foto 2 – Fachada.

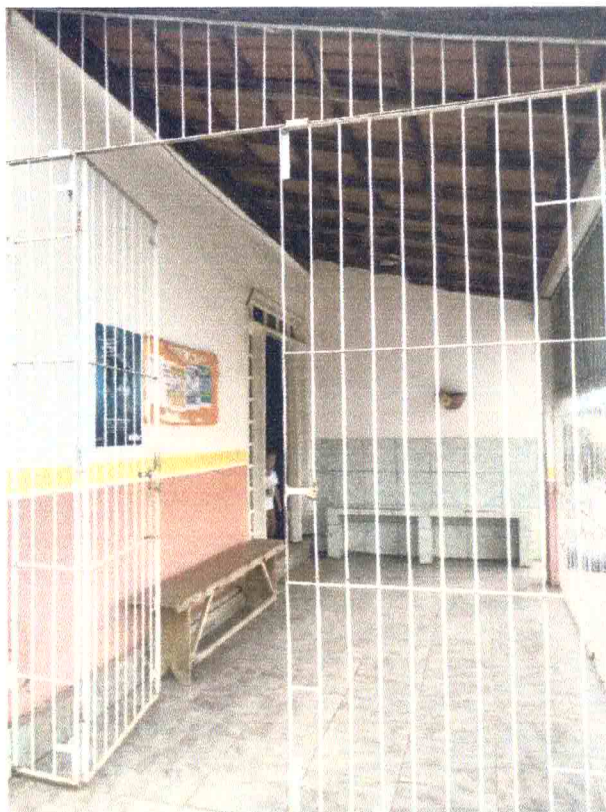
Foto 3 – Garagem/Patio

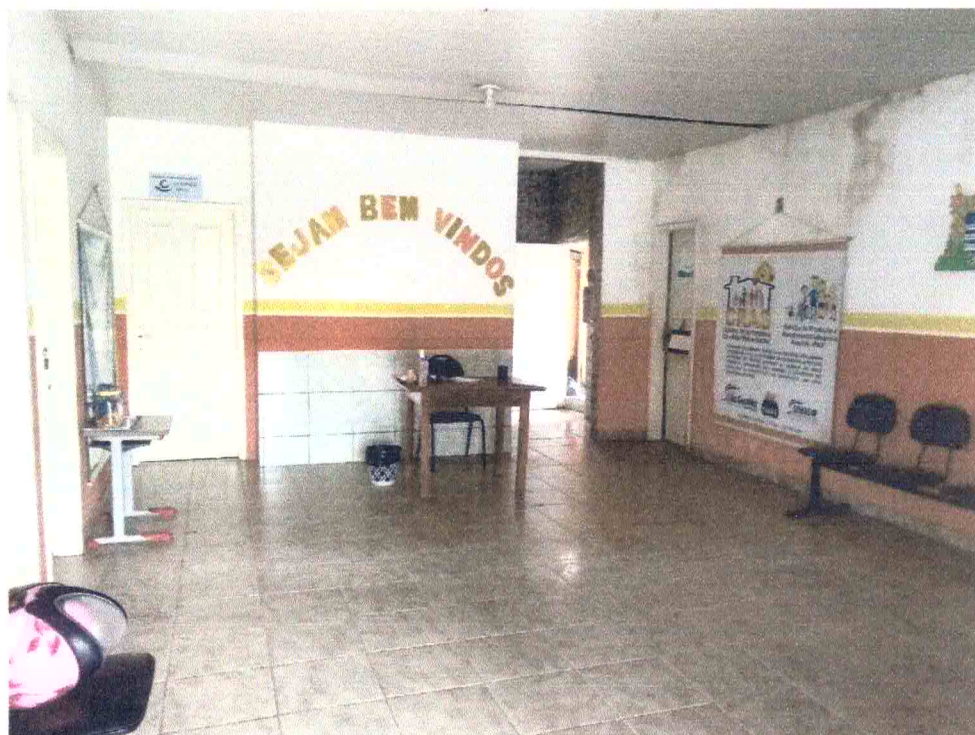
Foto 4 – Recepção.

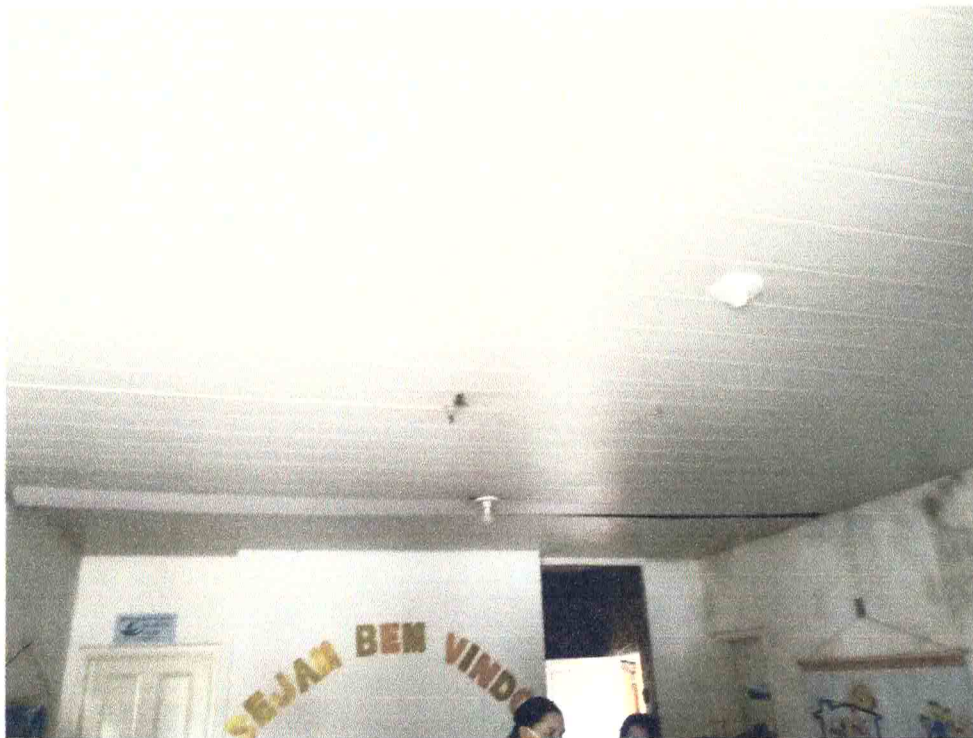
**CONSIDERAÇÕES GERAIS:** Vistoriado o imóvel acima descrito, foi constatado que o mesmo se encontra em bom estado de funcionamento, mas necessita de reparos no telhado e forro, temos presença de goteiras em quase todos as áreas do imóvel, há vazamento no vaso do banheiro do atendimento da criança feliz, retorno de odor forte no banheiro que atende a recepção e demais salas e necessidade de reparos na parte elétrica.

Foto 5 – Forro danificado e manchas d'água na parede.

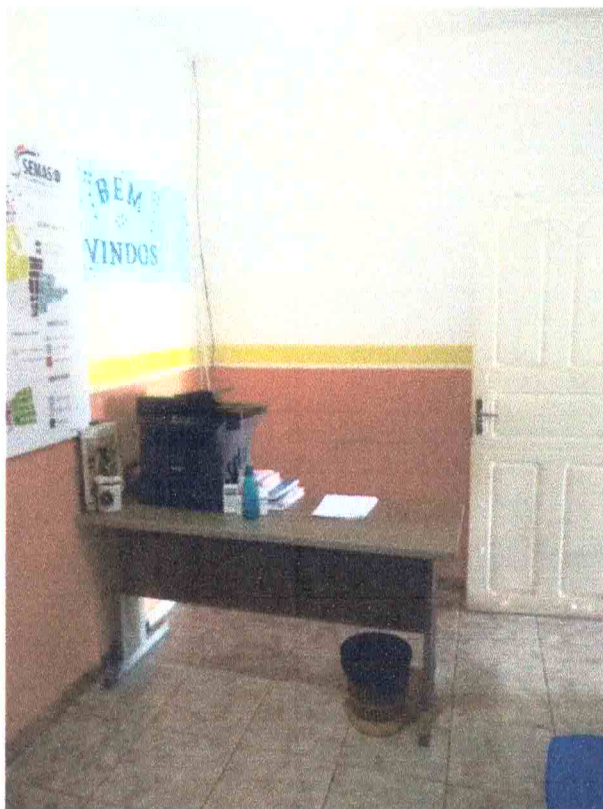
Foto 6 – Supervisão criança feliz

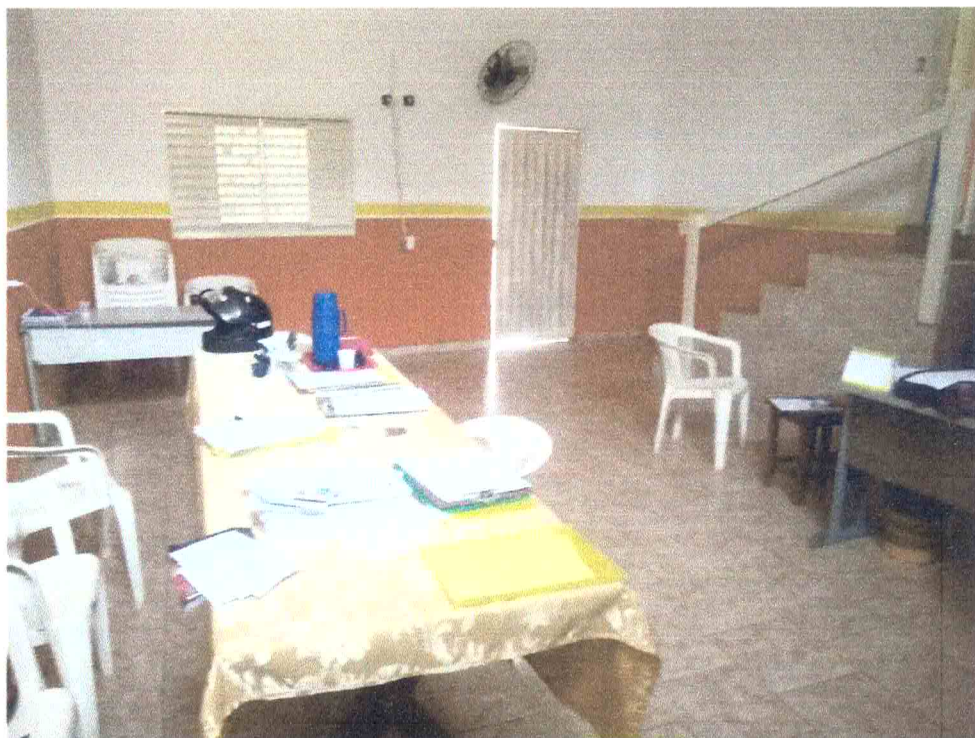
Foto 7 – Atendimento criança feliz

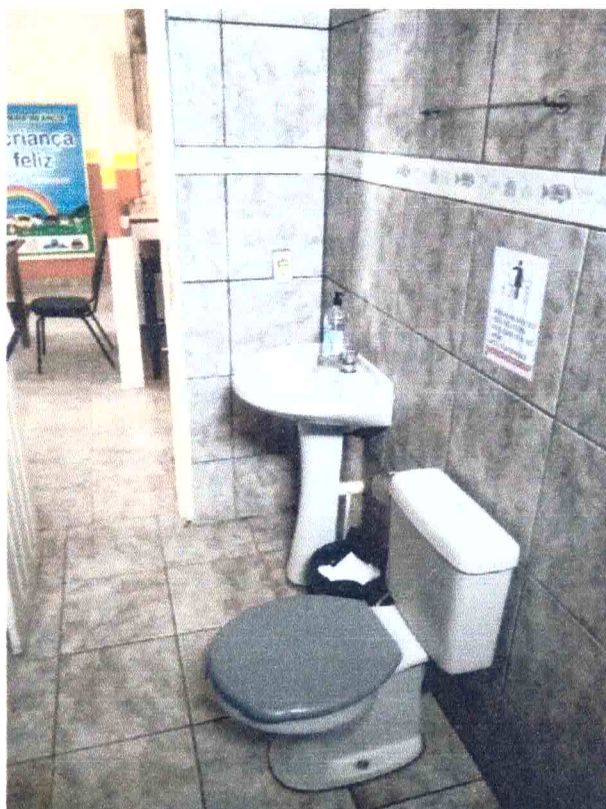
Foto 8 – Banheiro recepção.

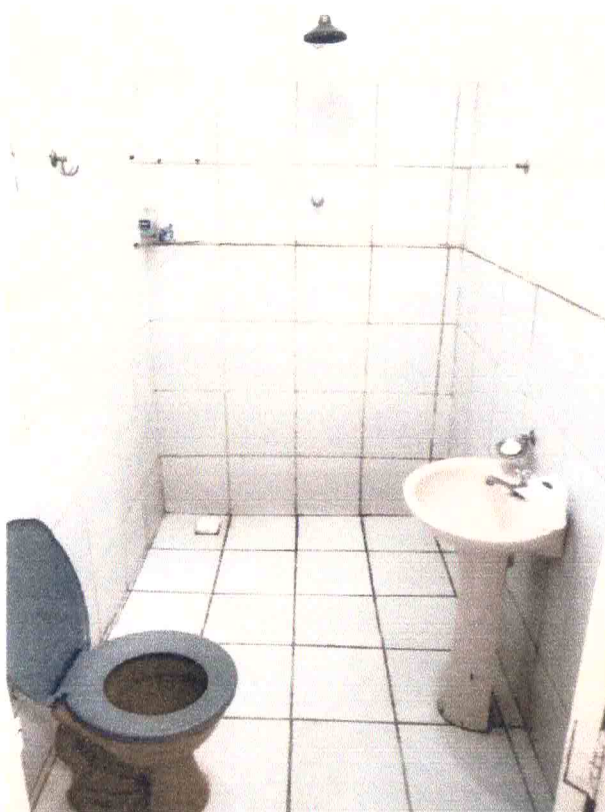
Foto 9 – Banheiro atendimento criança feliz

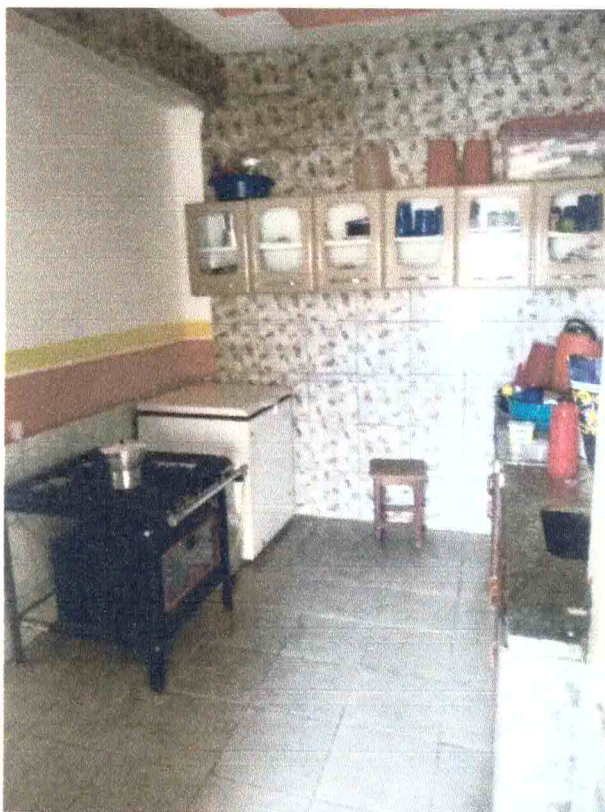
Foto 10 – Copa/Cozinha

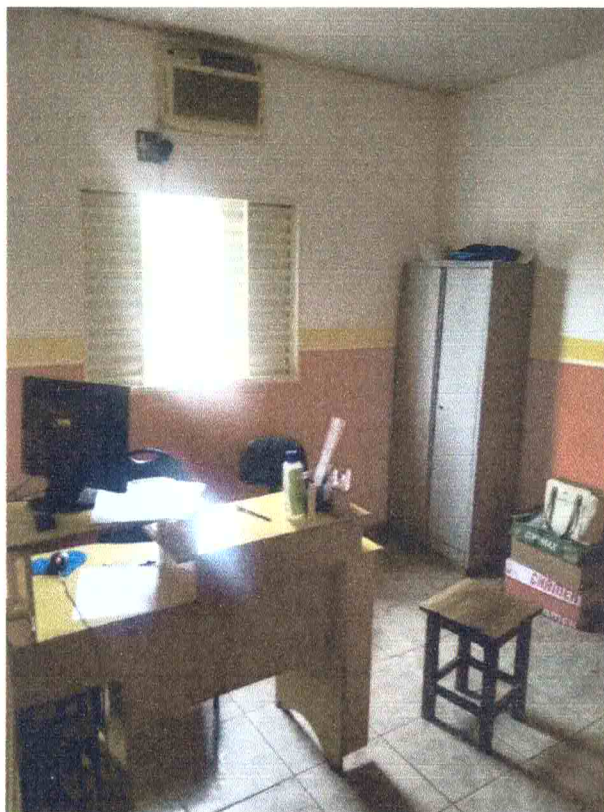
Foto 11 - Coordenação
