Assunto: **PARECER TÉCNICO E PARECER MERCADOLÓGICO DE IMÓVEL PARA  
SEDIAR A SEDE DO DISTRITO ADMINISTRATIVO DASAC**

**PARECER TÉCNICO – IMÓVEL PARA SEDIAR DISTRITO ADMINISTRATIVO  
DASAC**

Local: **Av. Pedro Álvares Cabral, 220 A**

Data: **19/06/2023**

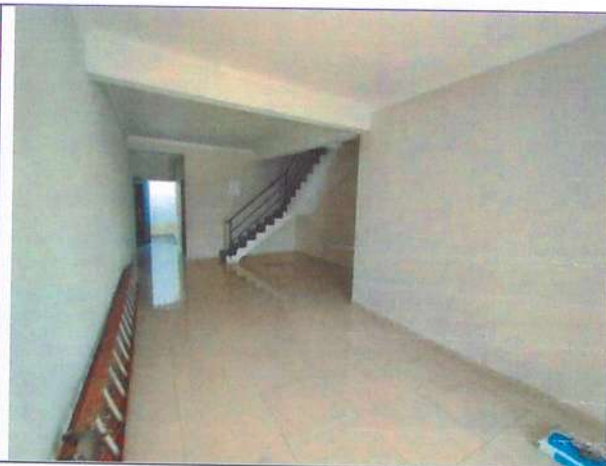
Foto 04: Sala

- **Sala:** piso de revestimento cerâmico em bom estado de conservação, parede com pintura em bom estado de conservação, forro de gesso em bom estado de conservação;
- **Cômodo 01:** piso de revestimento cerâmico em bom estado de conservação, parede com pintura em bom estado de conservação, forro de gesso em bom estado de conservação;

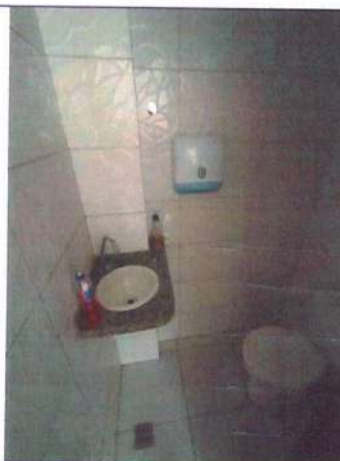
Foto 08: Banheiro 01 (lavabo)

- **Banheiro (lavabo):** piso de revestimento cerâmico em bom estado de conservação, parede de revestimento cerâmico em bom estado de conservação, forro de gesso em bom estado de conservação;
- **Cômodo 02:** piso de revestimento cerâmico em bom estado de conservação, parede com pintura em bom estado de conservação, forro de gesso em bom estado de conservação;
- **Área de serviço:** piso de revestimento cerâmico em bom estado de conservação, parede com pintura em bom estado de conservação;
- **Lavanderia:** piso de revestimento cerâmico em bom estado de conservação, meia parede de revestimento cerâmico e pintura em bom estado de conservação, forro de gesso em bom estado de conservação.

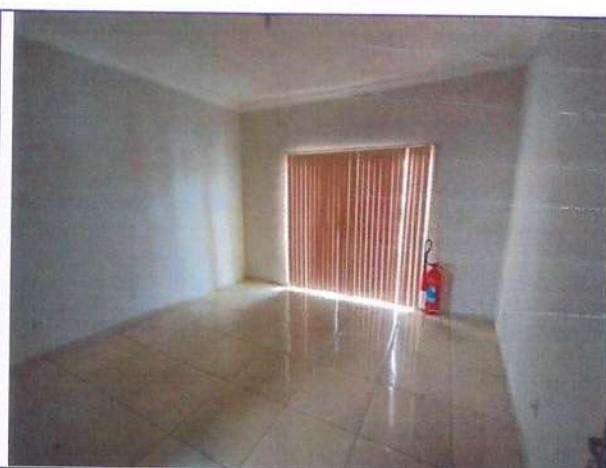
Foto 16: Cômado 03 (1º pav.)

- **Cômodo 03:** piso de revestimento cerâmico em bom estado de conservação, parede com pintura em bom estado de conservação, forro de gesso em bom estado de conservação;

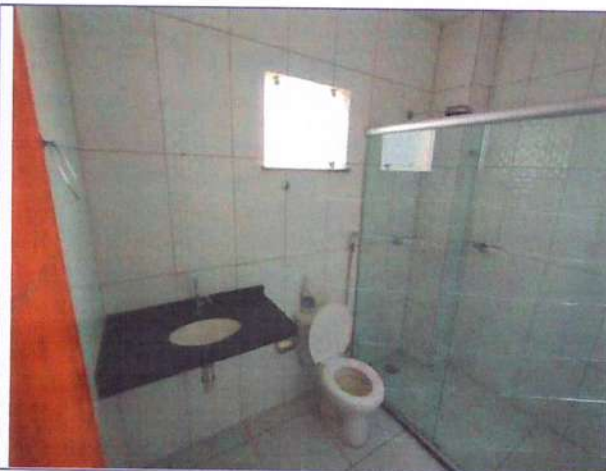
Foto 18: Banheiro (cômmodo 03)

- **Banheiro (cômodo 03):** piso de revestimento cerâmico em bom estado de conservação, parede de revestimento cerâmico em bom estado de conservação, forro de PVC em bom estado de conservação;

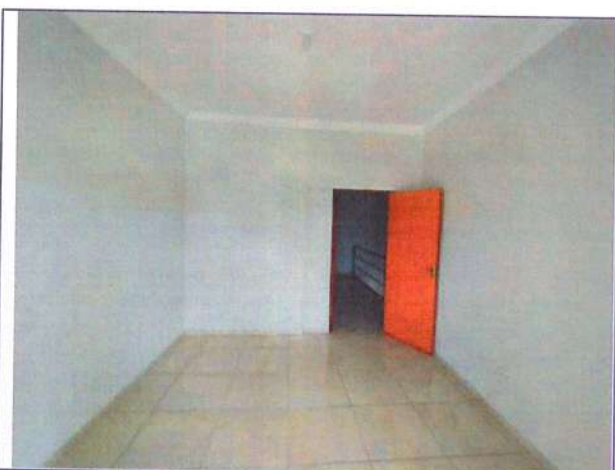
Foto 19: Cômmodo 04 (1º pav.)

- **Cômodo 04:** piso de revestimento cerâmico em bom estado de conservação, parede com pintura em bom estado de conservação, forro de gesso em bom estado de conservação;

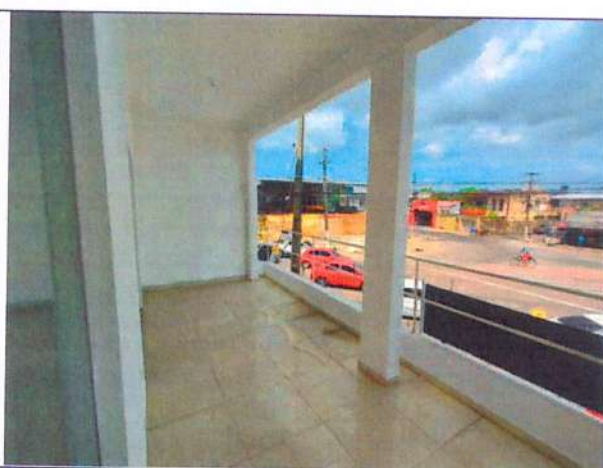
Foto 21: Varanda (1º pav.)

- **Varanda:** piso de revestimento cerâmico em bom estado de conservação, parede com pintura em bom estado de conservação, forro de gesso em bom estado de conservação;

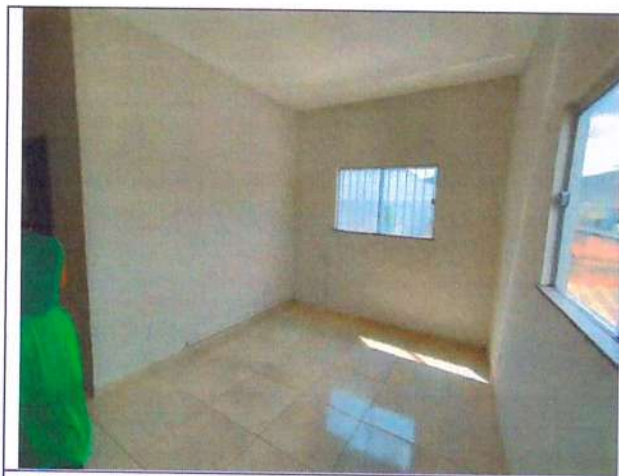
Foto 23: Cômado 05 (1º pav.)

- **Cômodo 05:** piso de revestimento cerâmico em bom estado de conservação, parede com pintura em bom estado de conservação, forro de gesso em bom estado de conservação;

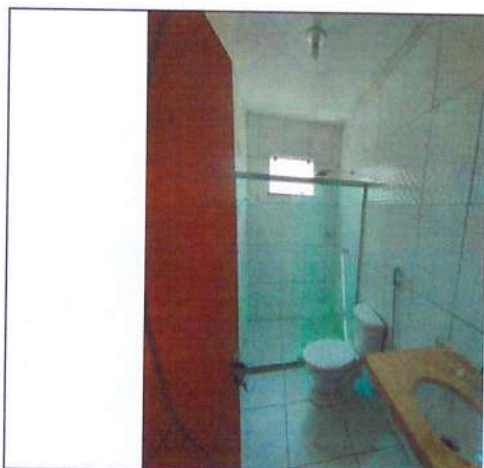
Foto 25: Banheiro (cômado 05)

- **Banheiro (cômodo 05):** piso de revestimento cerâmico em bom estado de conservação, parede de revestimento cerâmico em bom estado de conservação, forro de PVC em bom estado de conservação.

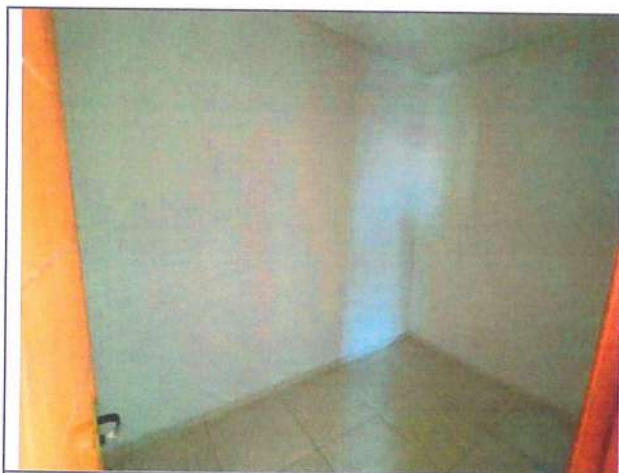
Foto 29: Cômmodo 06 (2º pav.)

- **Cômodo 06:** piso de revestimento cerâmico em bom estado de conservação, parede com pintura em bom estado de conservação, forro de PVC em bom estado de conservação;
- **Cômodo 07:** piso de revestimento cerâmico em bom estado de conservação, parede com pintura em bom estado de conservação, forro de PVC em bom estado de conservação;
- **Banheiro 02:** piso de revestimento cerâmico em bom estado de conservação, parede de revestimento cerâmico em bom estado de conservação, forro de PVC em bom estado de conservação;

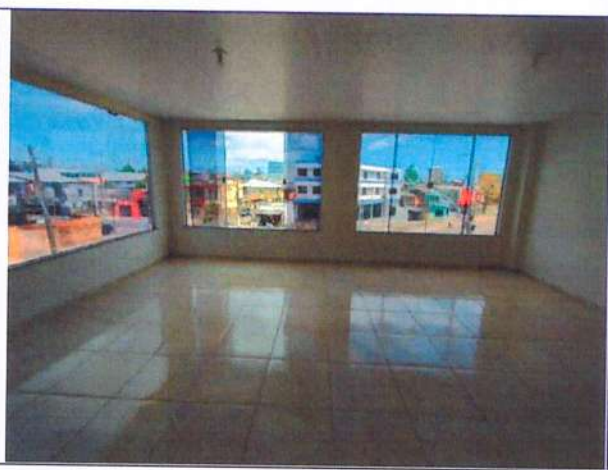
Foto 33: Cômmodo 08 (2º pav.)

- **Cômodo 08:** piso de revestimento cerâmico em bom estado de conservação, parede com pintura em bom estado de conservação, forro de PVC em bom estado de conservação.
