ESTADO DO PARÁ  
MUNICÍPIO DE REDENÇÃO  
SECRETARIA DE OBRAS E INFRAESTRUTURA URBANA

## LAUDO DE VISTORIA – CENTRAL DE REGULAÇÃO

Localizado na Rua Ministro Oscar Thompson Filho, nº 76, Qd 10. Lt 67. Setor Entroncamento.

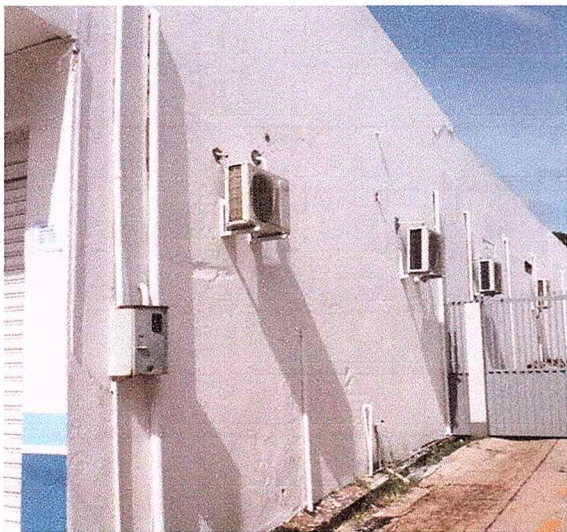
Legenda: Alvenaria externa, em boas condições.

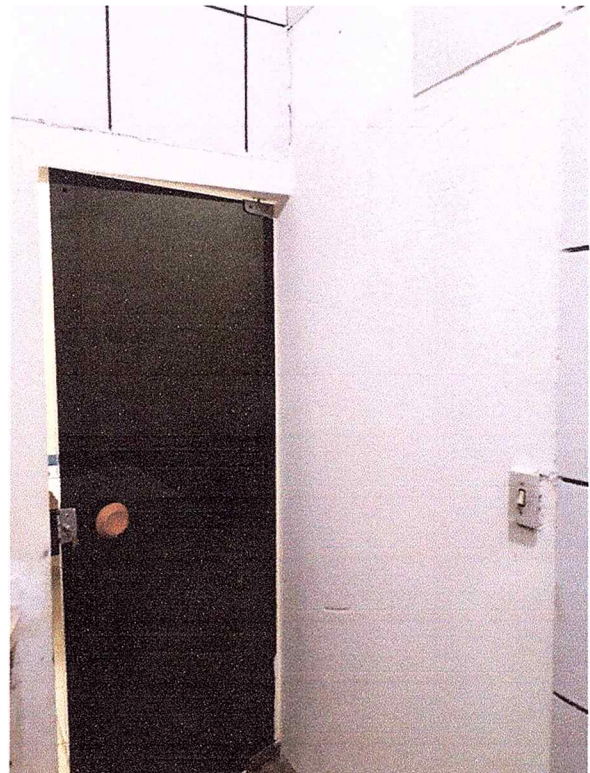
Legenda: Banheiro com falta de revestimento cerâmico.

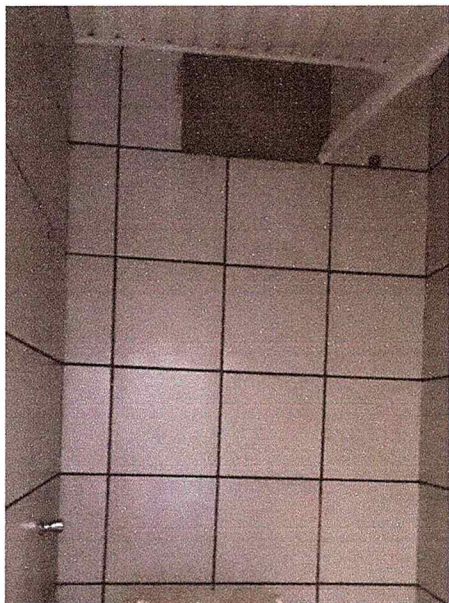
Obs: os banheiros de uso comum não apresentam ventilação.

**Legenda:** Banheiro usado como depósito, sem ventilação.

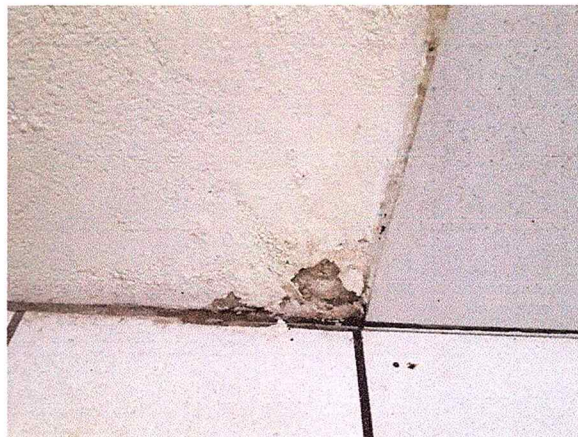
A edificação é composta de alvenaria de tijolos furados e argamassa de cimento e areia, já as divisórias internas em Gesso acartonado, a edificação apresentam algumas infiltrações nas paredes, provavelmente advinda do solo.

**Legenda:** Presença de infiltração advinda do solo.

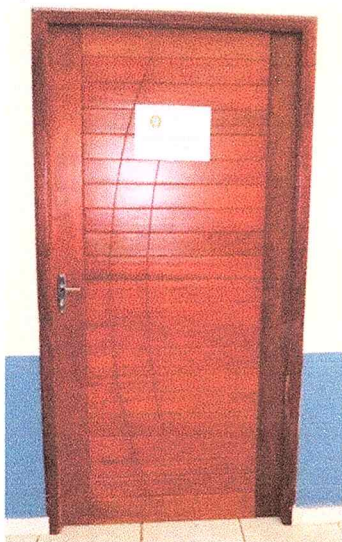
**Legenda:** Portas em bom estado de conservação.

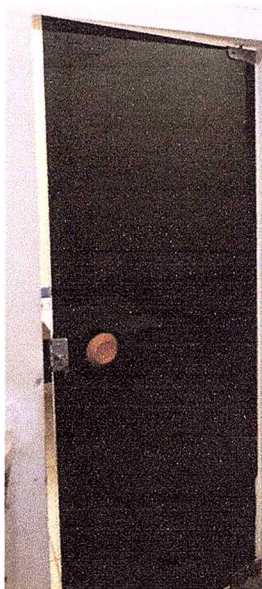
**Legenda:** Portas de vidro em bom estado de conservação.

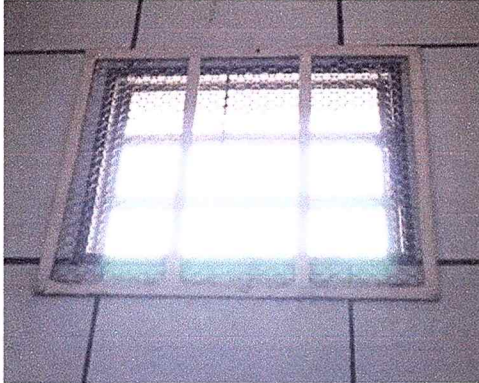
**Legenda: Janela banheiro uso interno.**

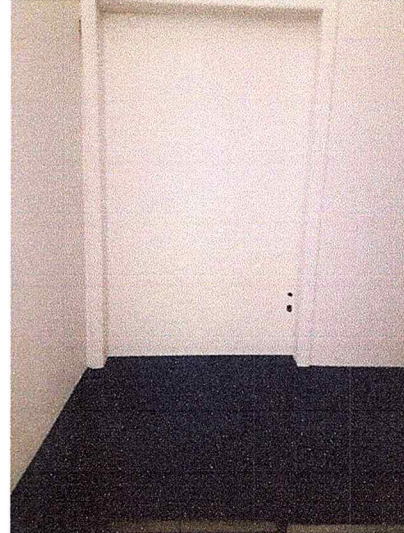
**Legenda: Porta em MDF, não se obteve acesso ao interior da sala.**

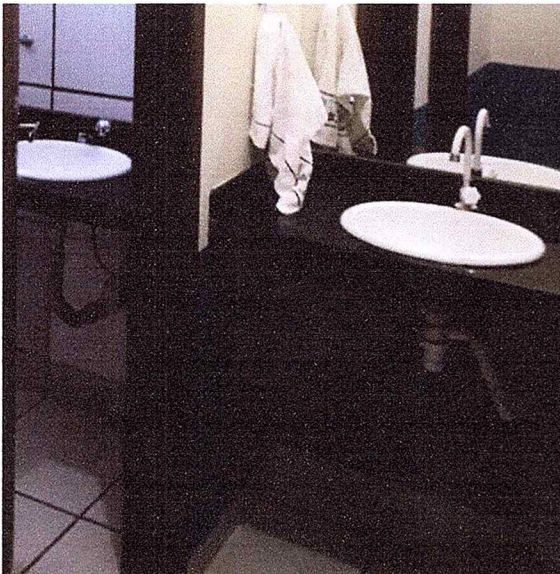
**Legenda: Instalações hidrossanitárias**

Toda a parte hidráulica em bom funcionamento com a necessidade de reparos em pequenos pontos que, estão ocasionando mau cheiro advinda dos sifões e ralos com falhas na instalados.

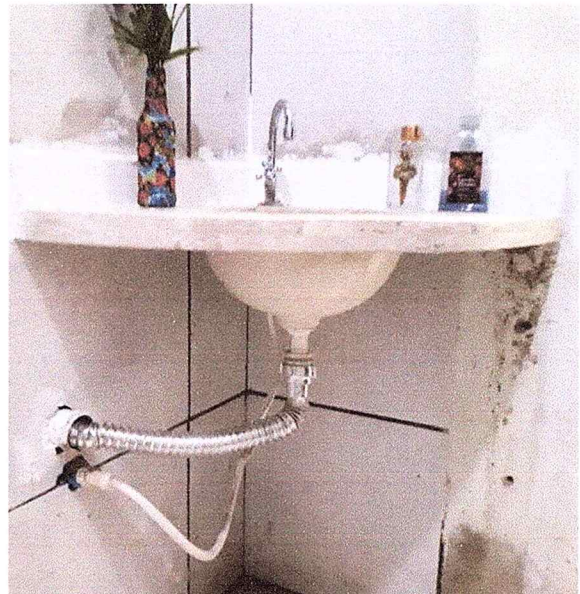
**Legenda: Banheiro apresenta mau cheiro.**

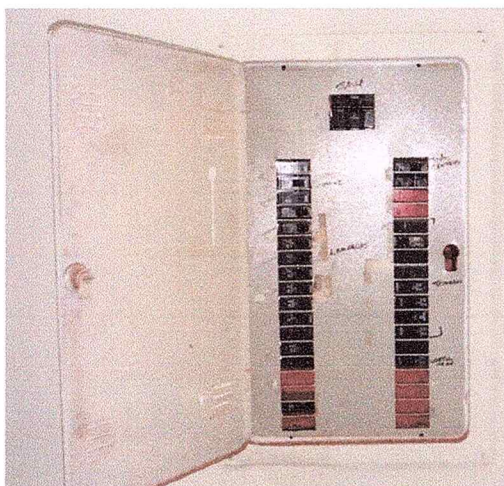
Legenda: Quadro de disjuntores tipo nema

Instalação elétrica em funcionamento, necessitando apenas de pequenos reparos, como embutir fiações, quadros de distribuições exposto e substituição dos disjuntores tipo nema por tipo din.

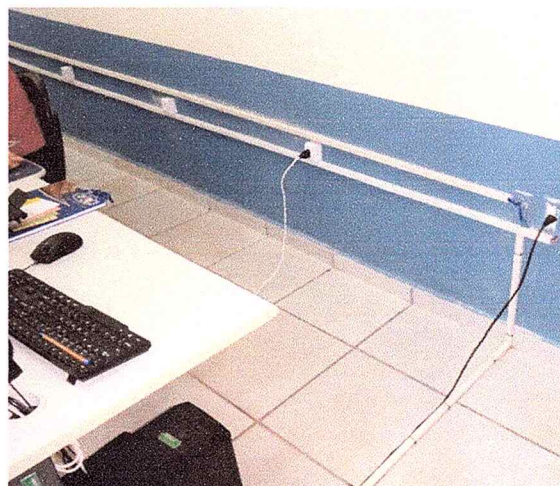
Legenda: Fiação aparente.

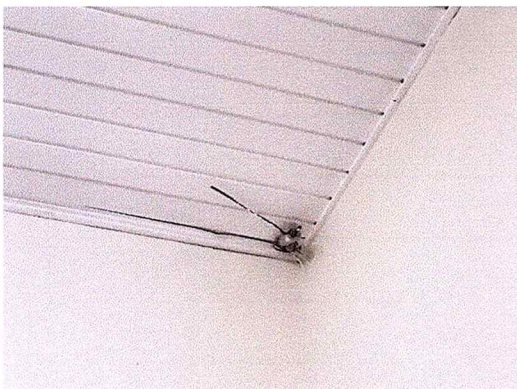
Legenda: Fiação exposta.

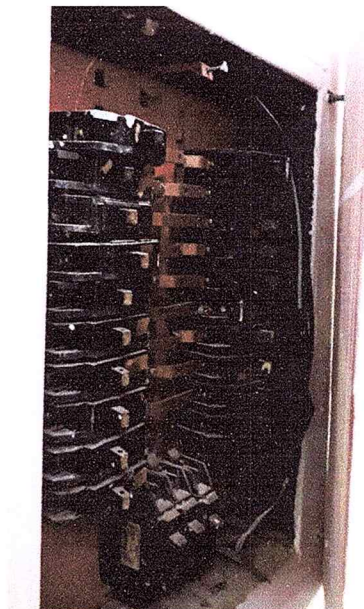
Legenda: Caixa de disjuntores inativo.

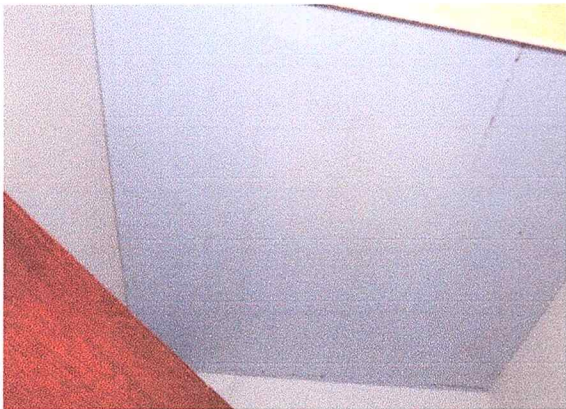
**Legenda: Forro de PVC em banheiros de uso comum, sem ventilação.**

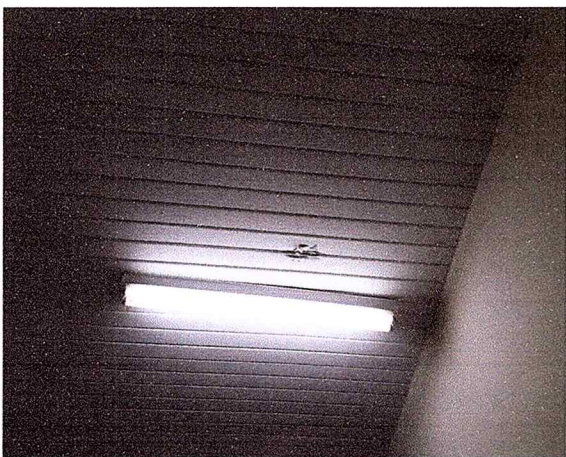
**Legenda: Pequena avaria no forro de PVC**

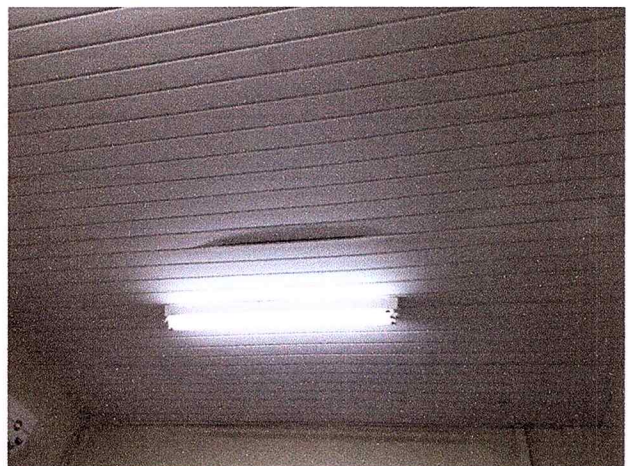
**Legenda: Pequena avaria no forro de PVC**

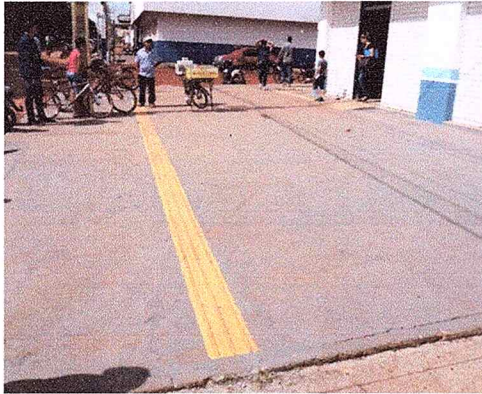
**Legenda: Piso externo em boas condições.**

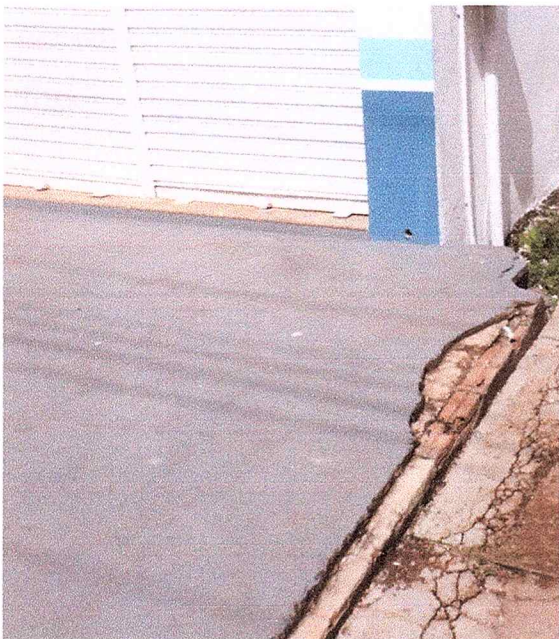
**Legenda: Piso externo deteriorado.**

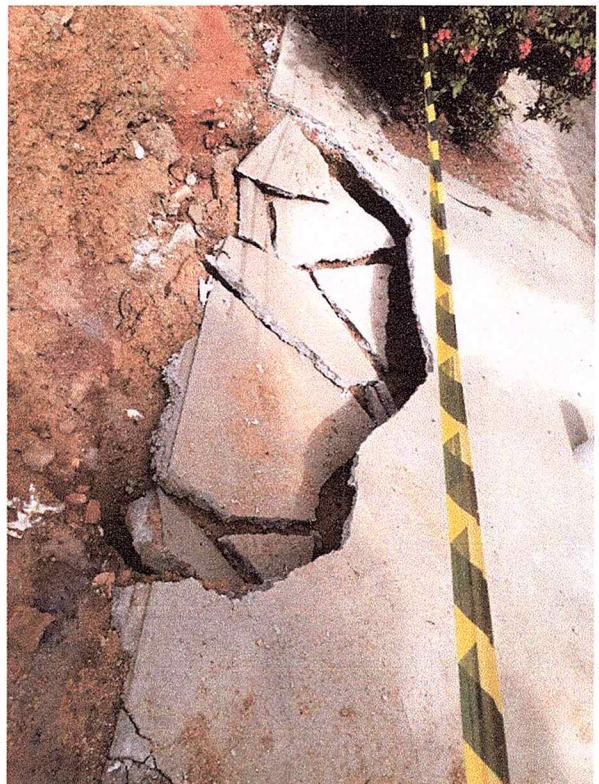
**Legenda: Tampa da fossa bastante deteriorada, colocando em risco os usuários.**

Conclui – se que toda a edificação se encontra em bom estado de conservação, necessitando apenas de reparos e substituição de alguns materiais conforme as especificações acima citadas, devido ao risco que oferece aos usuários, lembrando que este laudo não apresenta avaliação estrutural, nem análise global da estabilidade estrutural devido à falta de equipamento necessária para tal verificação, não foram localizados alvará de Habite-se, nem licença de funcionamento do corpo de bombeiro. Obs: banheiro de uso comum no interior da edificação não apresenta ventilação, tampa da fossa localizada na calçada se encontra totalmente deteriorada, necessitando de reparos urgentes.

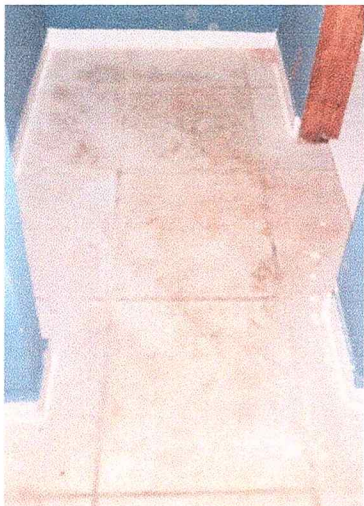
Legenda: Acesso aos banheiros de uso comum, piso com muitas manchas.

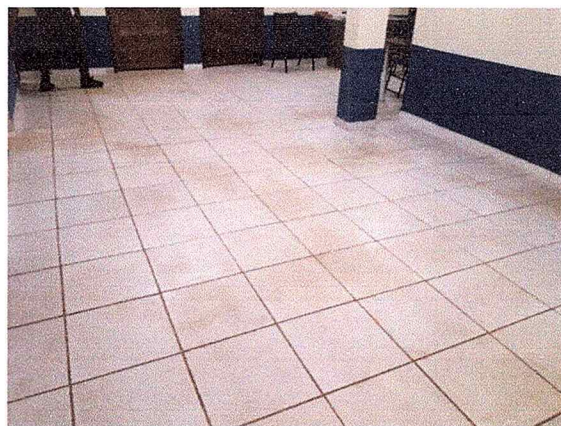
Piso cerâmico apresenta diferentes tipos, os mesmo com avaria em praticamente todas as salas. A edificação apresenta parte com revestimento cerâmico e parte sem revestimento (piso bruto).

Legenda: Piso manchado, em toda a edificação.
