**PARECER TÉCNICO – IMÓVEL PARA SEDIAR A UBS PARQUE AMAZÔNIA I**

Local: **R. Vinte e Sete de Setembro, 85**

Data: **19/04/2023**

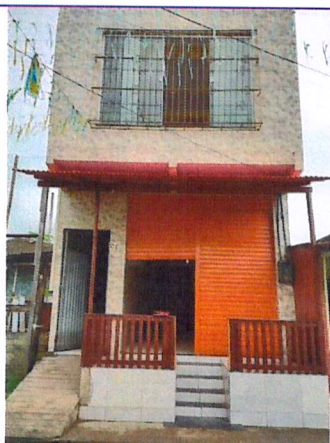
Foto 01: Fachada do imóvel

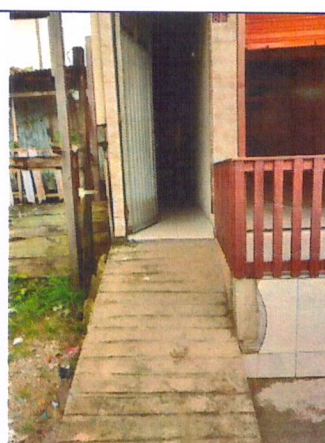
Foto 02: Rampa de acesso

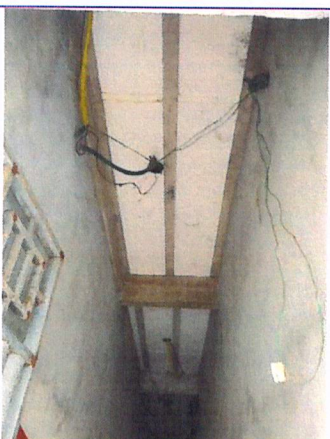
Foto 03: Corredor

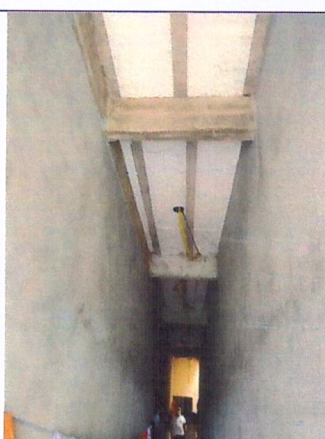
Foto 04: Corredor

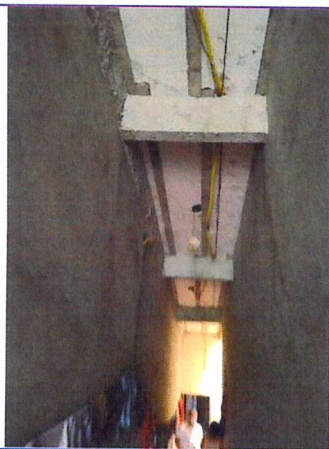
Foto 05: Corredor

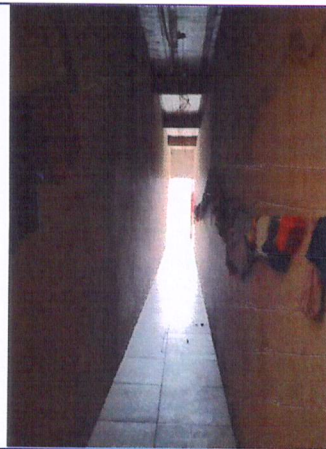
Foto 06: Corredor

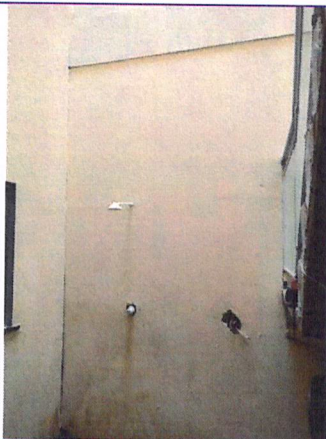
Foto 07: Área de serviço

- **Área de serviço:** piso de cimentado em regular estado de conservação, ausência de pintura nas paredes, ausência de forro;
- **Cômodo 01:** piso de revestimento cerâmico em bom estado de conservação, parede com pintura em regular estado de conservação;
- **Banheiro (cômodo 01):** piso de revestimento cerâmico em bom estado de conservação, parede de revestimento cerâmico em bom estado de conservação;
- **Salão 01:** piso de revestimento cerâmico em bom estado de conservação, parede com pintura em bom estado de conservação.

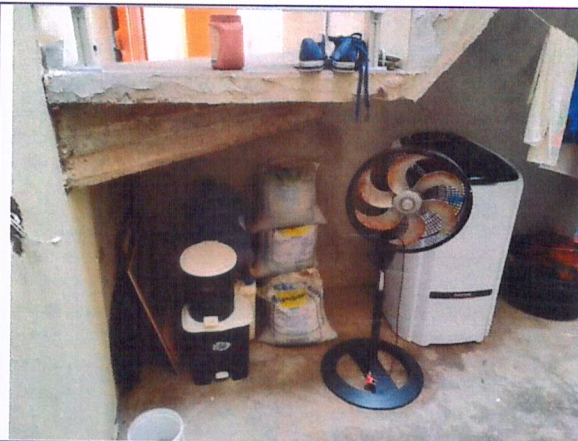
Foto 08: Área de serviço

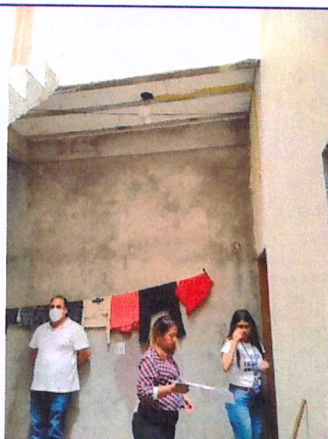
Foto 09: Área de serviço

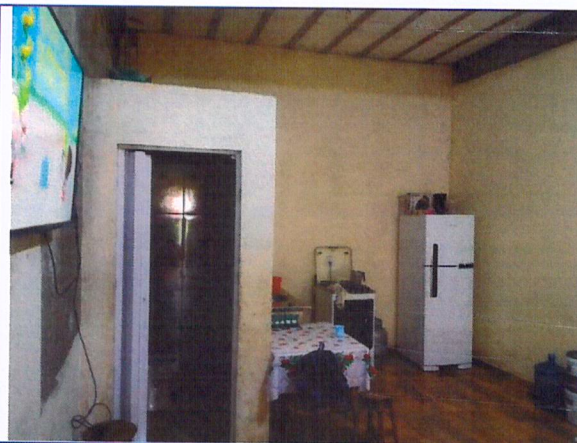
Foto 10: Cômodo 01

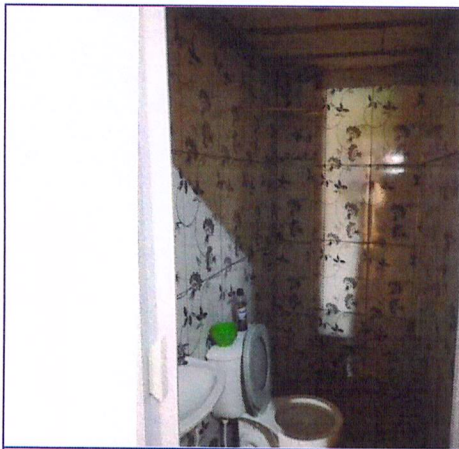
Foto 11: Banheiro (cômodo 01)

- Banheiros serão adequados para uso, atendendo as necessidades da SESMA, até a entrega do imóvel, como a adequação de banheiros PNE;
- Piso será adequado, atendendo as necessidades da SESMA, até a entrega do imóvel;

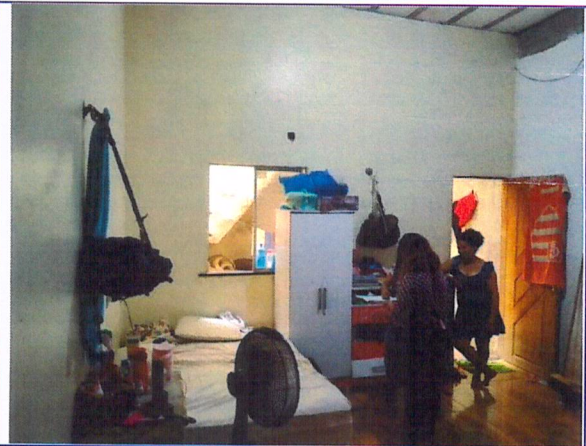
Foto 12: Cômodo 01

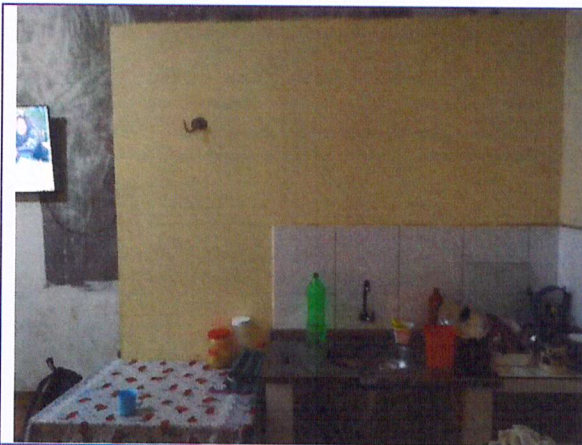
Foto 13: Cômodo 01

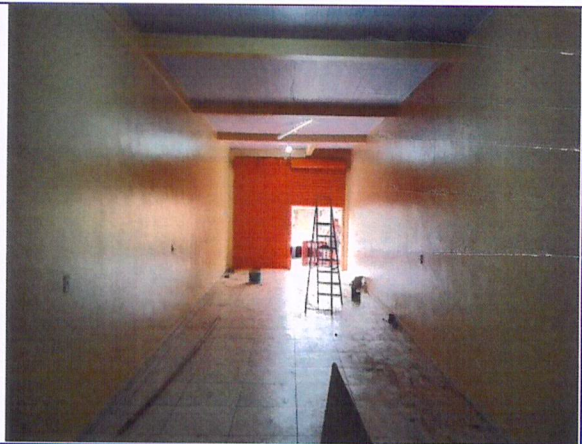
Foto 14: Salão 01

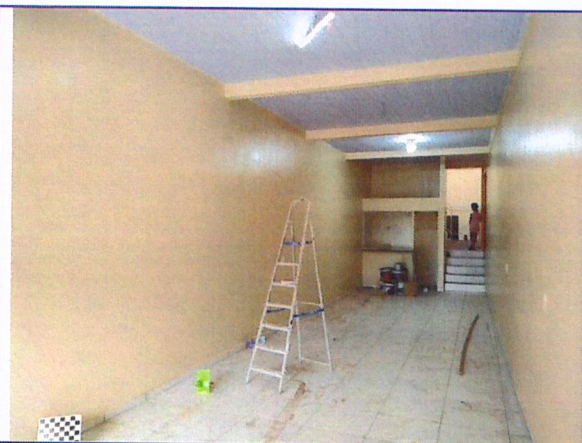
Foto 15: Salão 01

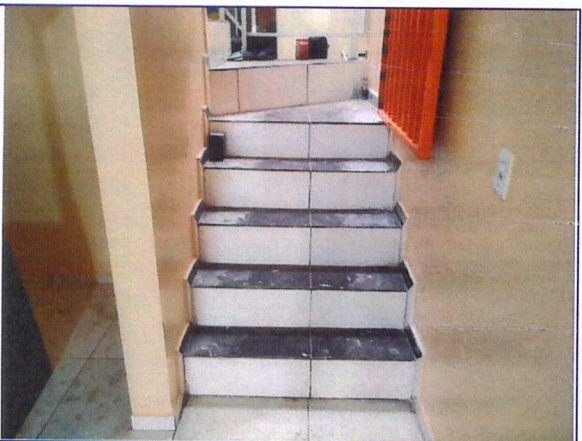
Foto 16: Escada de acesso (pav. superior)

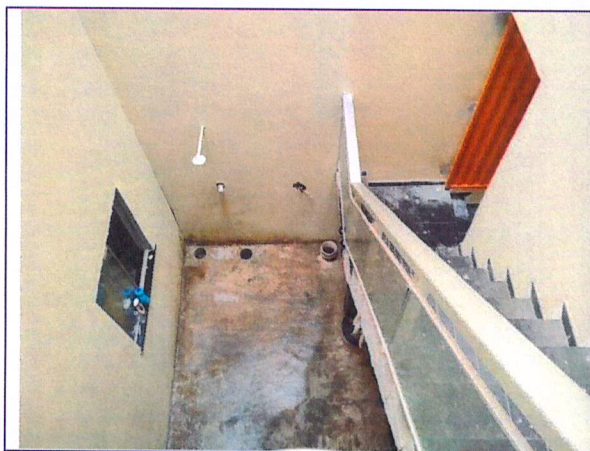
Foto 17: Escada de acesso (pav. superior)

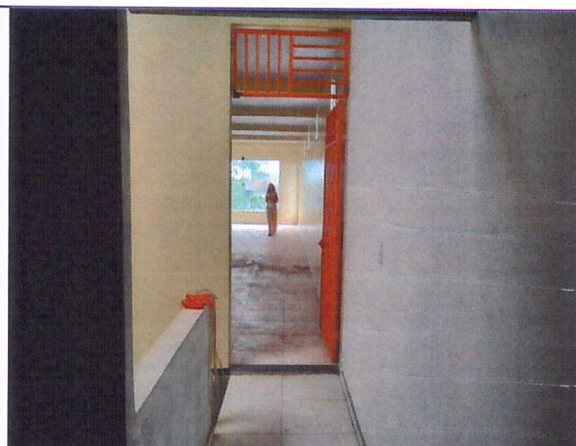
Foto 18: Acesso ao salão 02 (pav. superior)

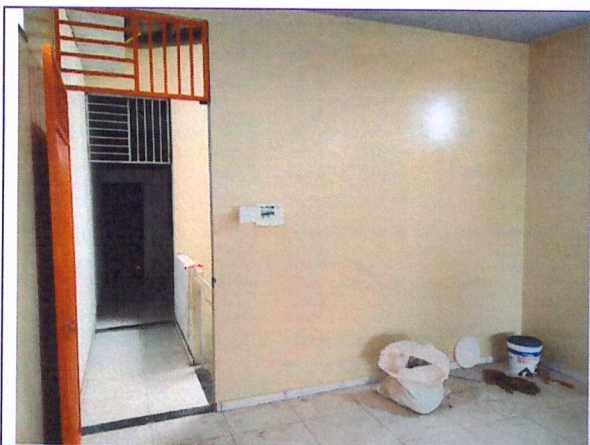
Foto 19: Acesso ao cômodo 02 (pav. superior)

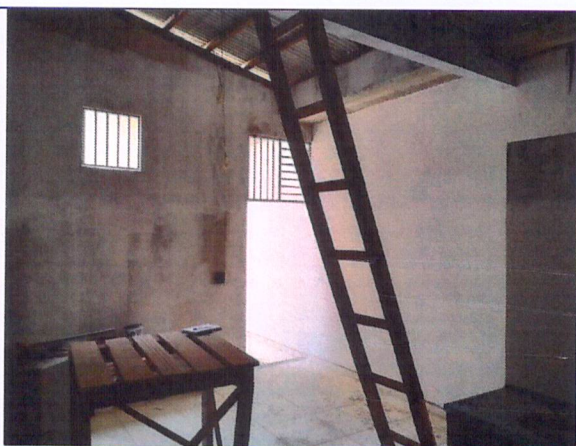
Foto 20: Cômodo 02 (pav. superior)

- **Cômodo 02:** piso de revestimento cerâmico em bom estado de conservação, ausência de pintura nas paredes.
- **Salão 02:** piso de revestimento cerâmico em bom estado de conservação, parede com pintura em bom estado de conservação.

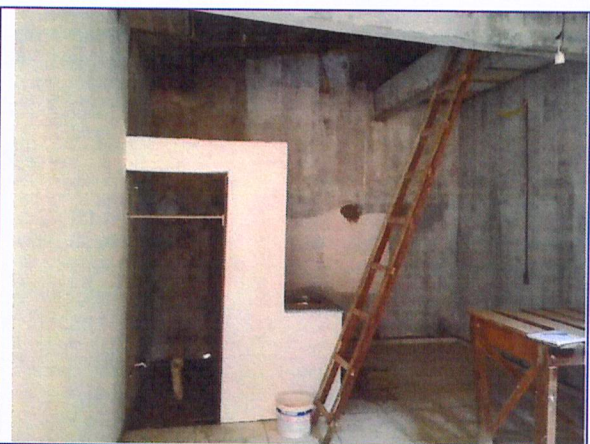
Foto 21: Cômodo 02 (pav. superior)

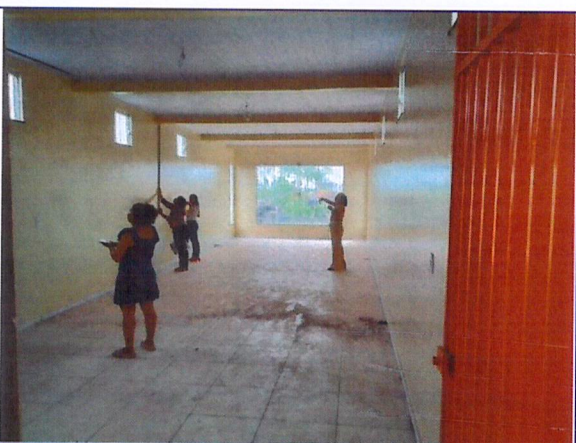
Foto 22: Salão 02 (pav. superior)

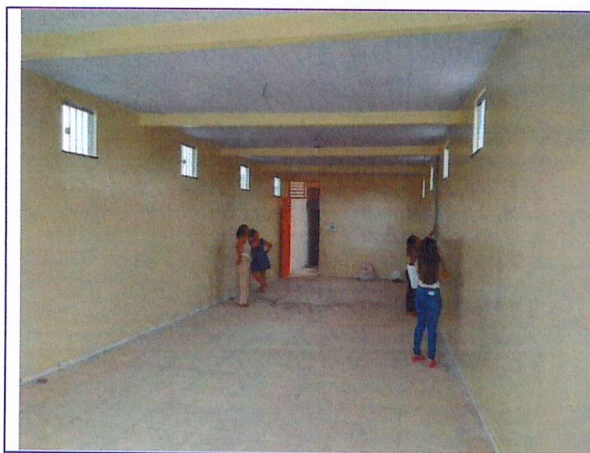
Foto 23: Salão 02 (pav. superior)

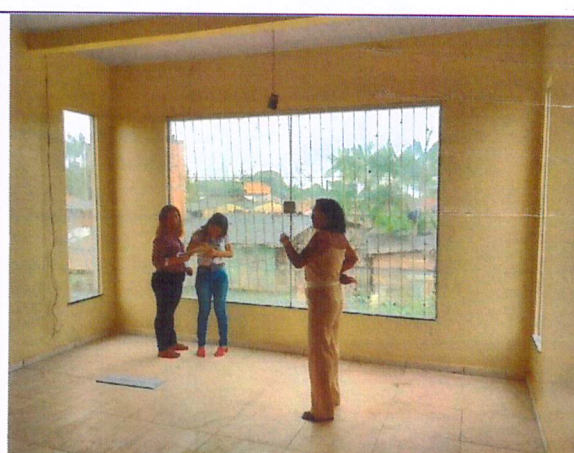
Foto 24: Salão 02 (pav. superior)
