LAUDO DE VISTORIA DE IMÓVEL N.º 013/2014

Vistoria executada no Imóvel para o funcionamento da PROVISÓRIO DEPÓSITO DE MATERIAIS DIDÁTICOS E SALAS DE AULAS PARA O ENSINO FUNDAMENTAL, ATENDENDO A ESCOLA CARMINA GOMES, através da SEMED, situado Avenida Piauí n.º 1808 – Bairro São José / São Félix do Xingu-PA.
 de Propriedade da Sr.º: FÁBIO LUCRECIO TERRA CPF n.º 192.744.911-15
 RG n.º 11361631 SSP/SP

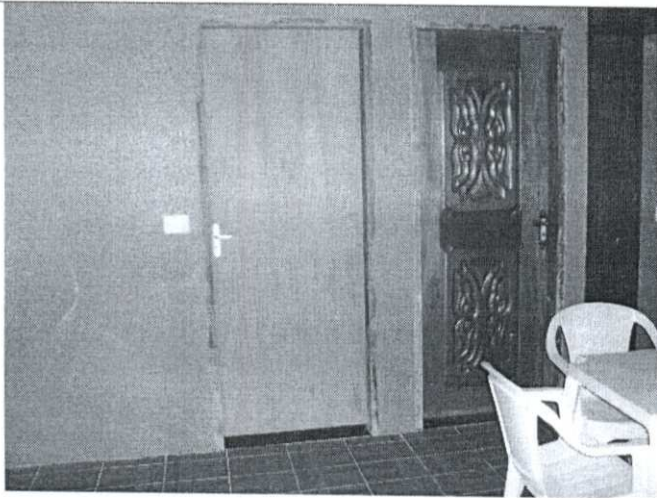
Imagem 01: Vista interna da edificação;

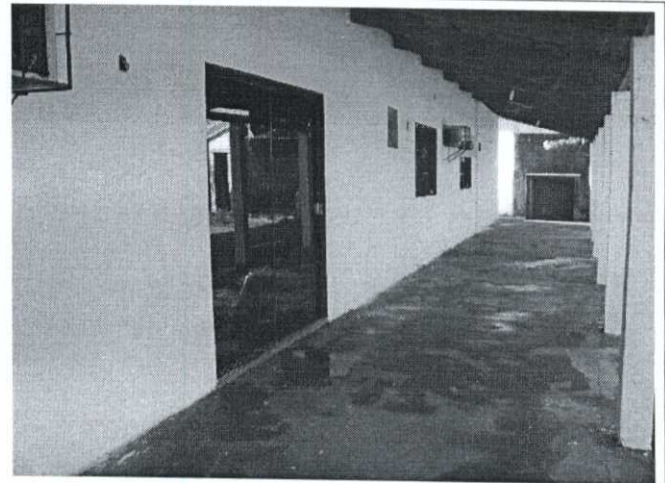
Imagem 02: Vista área externa;

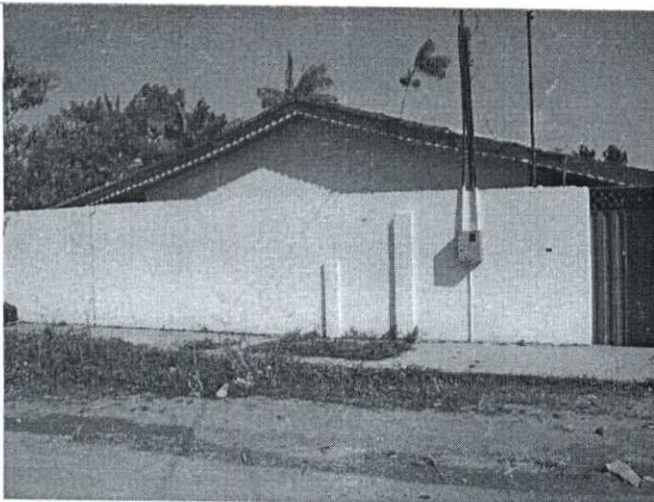
Imagem 03: Fachada Frontal;

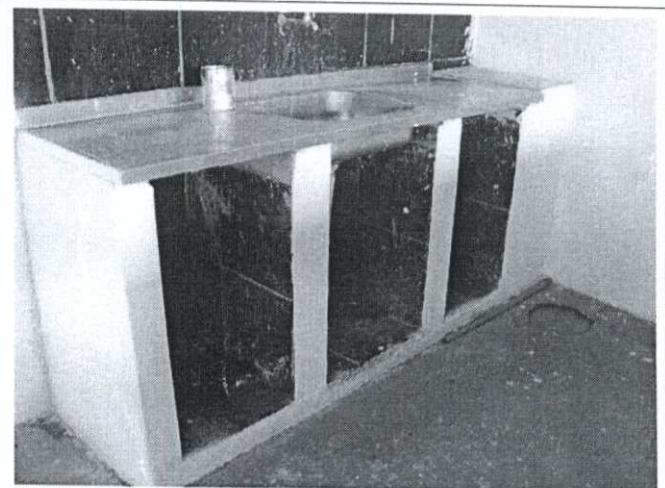
Imagem 04: área da cozinha.
