**RELATÓRIO TÉCNICO-PEDAGÓGICO DO IMÓVEL  
PARA A ESCOLA ANEXA SÃO JOSÉ**

**RELATÓRIO FOTOGRÁFICO DO IMÓVEL  
PARA ESCOLA ANEXA SÃO JOSÉ**

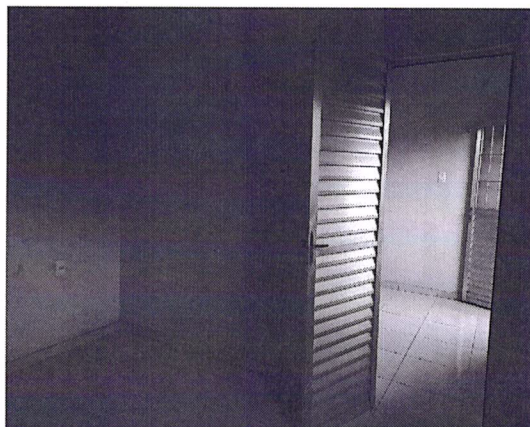
FOTO 02: SALA DE AULA

Ainda será necessário a adequação das salas de aula, pois os quartos são divididos em quarto e cozinha, desta feita, haverá a necessidade de remoção de paredes, bem como a adequação de um refeitório.

| 03 | Retirada de paredes para adequação de sala de aula; |

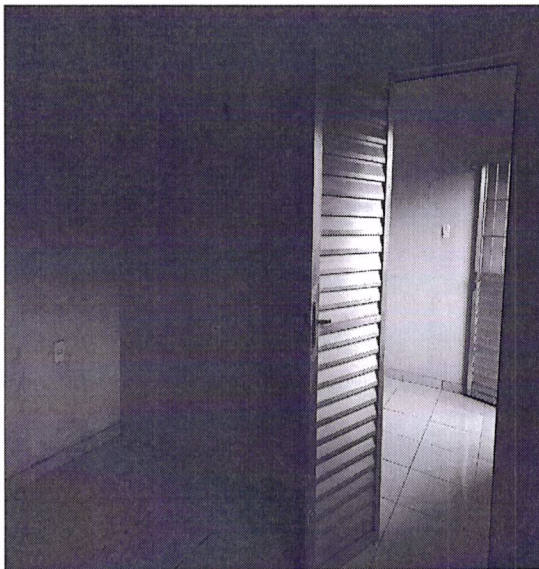
FOTO 06: PAREDE COM POSSÍVEL RETIRADA
